Untersuchungsbericht

Art des Ereignisses:	Unfall
Datum:	7. September 2011
Ort:	Flugplatz Hamm-Lippewiesen
Luftfahrzeug:	Flugzeug
Hersteller / Muster:	Reims Aviation Cessna / Cessna F 172 M
Personenschaden:	Luftfahrzeugführer und ein Fluggast schwer, zwei Fluggäste leicht verletzt
Sachschaden:	Luftfahrzeug schwer beschädigt
Drittschaden:	leichter Flurschaden
Informationsquelle:	Untersuchung durch Beauftragte der BFU
Aktenzeichen:	BFU 3X145-11

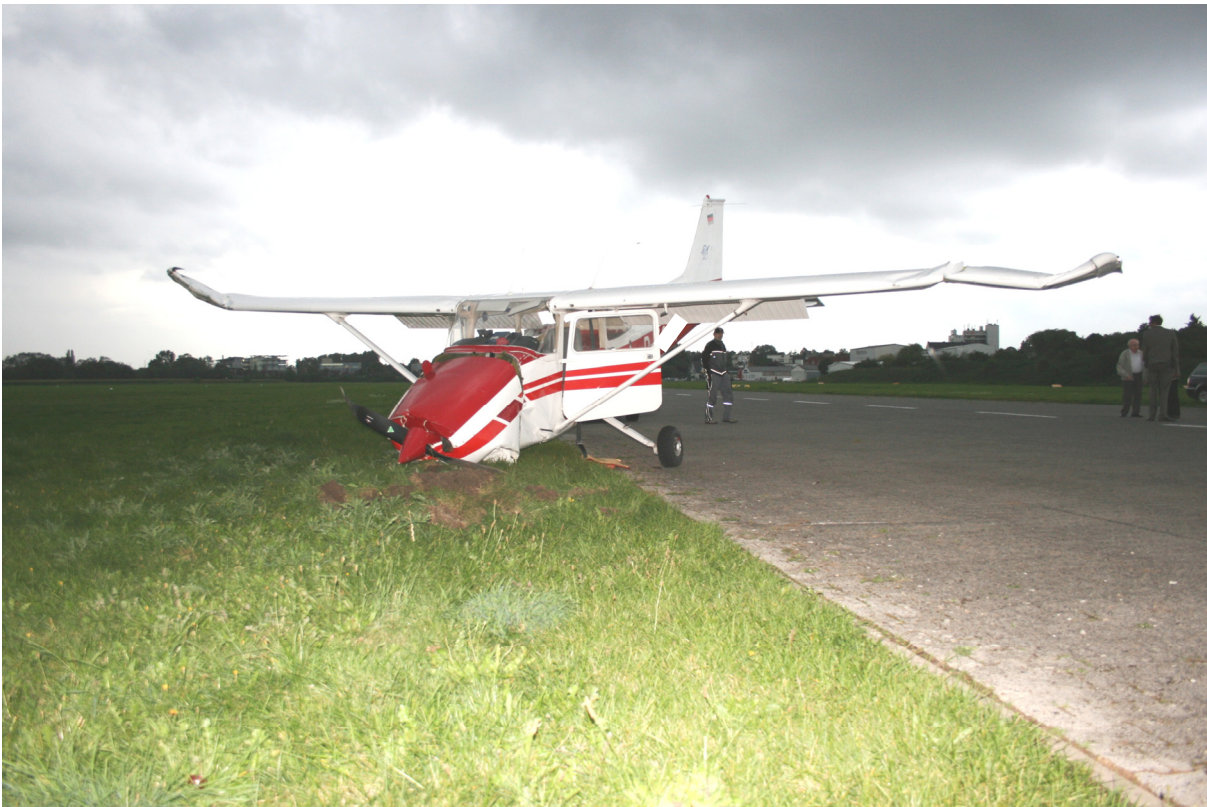
Die Unfallstelle befand sich auf dem Flugplatzgelände am südlichen Pistenrand ca. 200 m vom Beginn des befestigten Teils der Piste 24 entfernt. Das Rumpfvorderteil der Cessna 172 war nach Osten ausgerichtet.

Das Bugrad war gebrochen und abgerissen, die vordere Rumpfstruktur mit Propeller und Motorträger verformt. Motor, Motorcowling und Frontscheibe waren beschädigt.

Beide Tragflächen waren gestaucht und hatten über die gesamte Länge Falten. Die Randbereiche waren jeweils im hinteren Drittel nach oben gebogen.

Die Querruder, Landeklappen und Flügelstreben waren auf beiden Seiten verformt.
