Untersuchungsbericht

Art des Ereignisses:	Unfall
Datum:	10. September 2011
Ort:	Hannover
Luftfahrzeug:	Hubschrauber
Hersteller / Muster:	Eurocopter France / AS350 B2
Personenschaden:	keiner
Sachschaden:	Luftfahrzeug schwer beschädigt
Drittschaden:	Gebäudeschaden
Informationsquelle:	Untersuchung durch Beauftragte der BFU
Aktenzeichen:	BFU 3X148-11

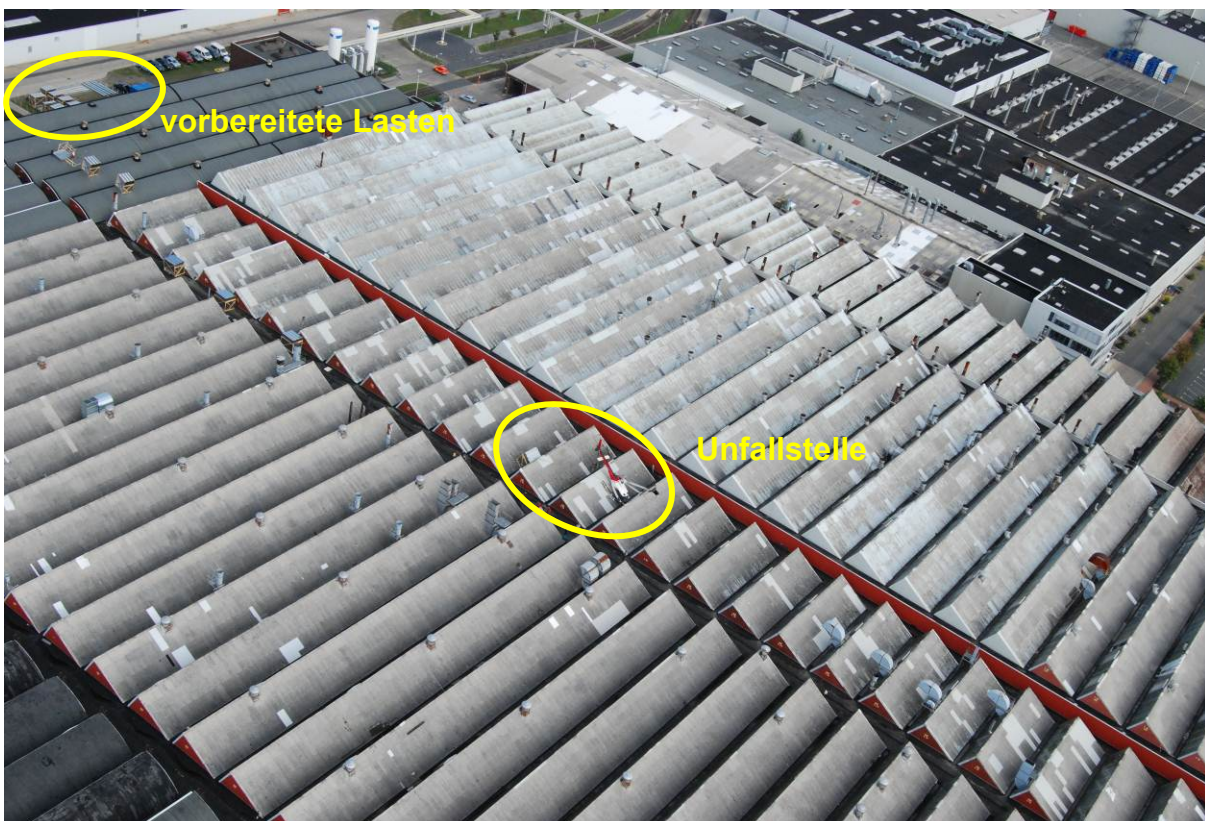
Übersicht Aufnahmeort, Ablageort und Unfallstelle auf dem Sheddach

Der Pilot führte am Unfalltag mehrere Außenlasttransporte mit einem Hubschrauber AS350B2 durch. Die Lasten wurden neben einer Werkshalle in Hannover - Stöcken vorbereitet und sollten auf das Dach der Halle transportiert werden. Der Flugweg bis zum Ablageort betrug nur wenige hundert Meter. Nach einer Flugzeit von ca. 55 Minuten mit neun absolvierten Transportflügen sollte vor einer geplanten Tankpause noch eine ca. 790 kg schwere Last auf das Dach transportiert werden. Im Anflug zum Ablageort kam es um ca. 11:45 Uhr¹ zu einer Triebwerkstörung. Der Pilot setzte den Hubschrauber auf einer Dachschräge des Sheddachs mit einer Autorotation aus dem Schwebeflug ab. Hierbei wurde der Hubschrauber schwer beschädigt und es entstanden Schäden am Dach.

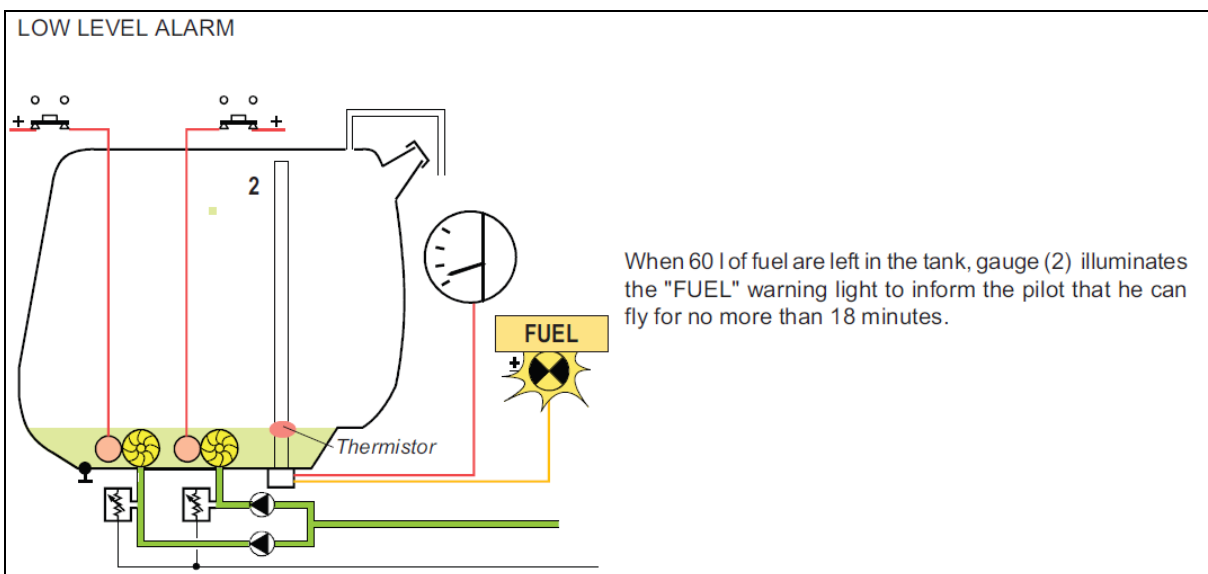
Schematische Darstellung Kraftstoffwarnanzeige

Der Tank des Hubschraubers hat ein Fassungsvermögen von ca. 540 Liter. Der durchschnittliche Kraftstoffverbrauch pro Flugstunde beträgt ca. 180 Liter. Die Kraftstoffmenge im Tank wird im Cockpit in einem Rundinstrument in Prozent angezeigt. Ab einer Kraftstoffmenge von ca. 60 Litern leuchtet im Warnlichtpanel eine FUEL-Warnanzeige auf. Bei Aufleuchten der Warnanzeige steht laut Flughandbuch für

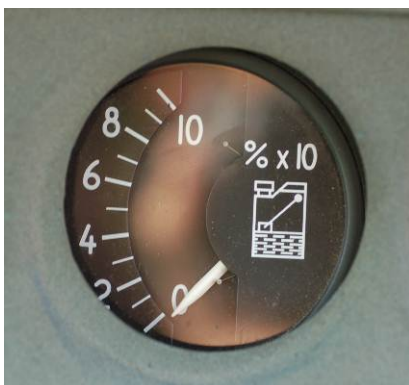
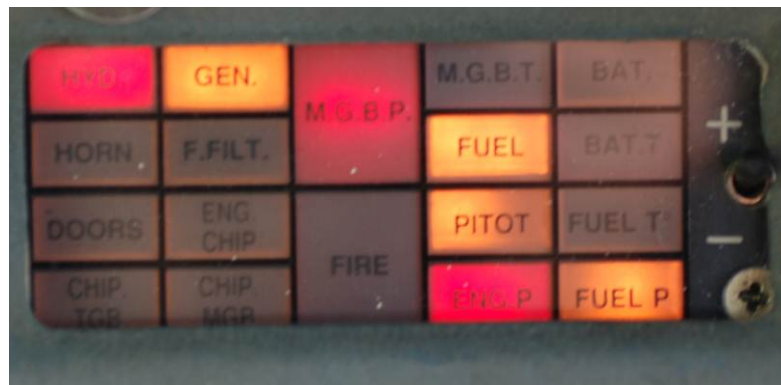
Kraftstoffanzeige und Warnanzeigentafel im Cockpit

Der Pilot gab an, dass es im Anflug plötzlich zum Aufleuchten der Kraftstoffdruck-Warnanzeige (FUEL P) kam. In diesem Moment wurde nach seiner Erinnerung auf der Kraftstoffvorratsanzeige noch eine Restkraftstoffmenge von ca. sieben Prozent angezeigt. Die Kraftstoff-Warnanzeige (FUEL) hatte bereits ca. 15 Minuten geleuchtet. Da er unmittelbar mit einem Triebwerksausfall gerechnet habe und niemanden von den Bodenhelfern gefährden wollte, habe er den Hubschrauber nach links gesteuert und die Außenlast zwischen den Dachschrägen abgesetzt. In diesem Moment sei das Triebwerk ausgefallen und er habe eine Hover-Autorotation auf das Dach durchgeführt.

ca. 18 Flugminuten Restkraftstoff zur Verfügung, größere Fluglagenwechsel sollen vermieden werden. Die nichtausfliegbare Kraftstoffmenge in Reisefluglage beträgt ca. 1,25 Liter.

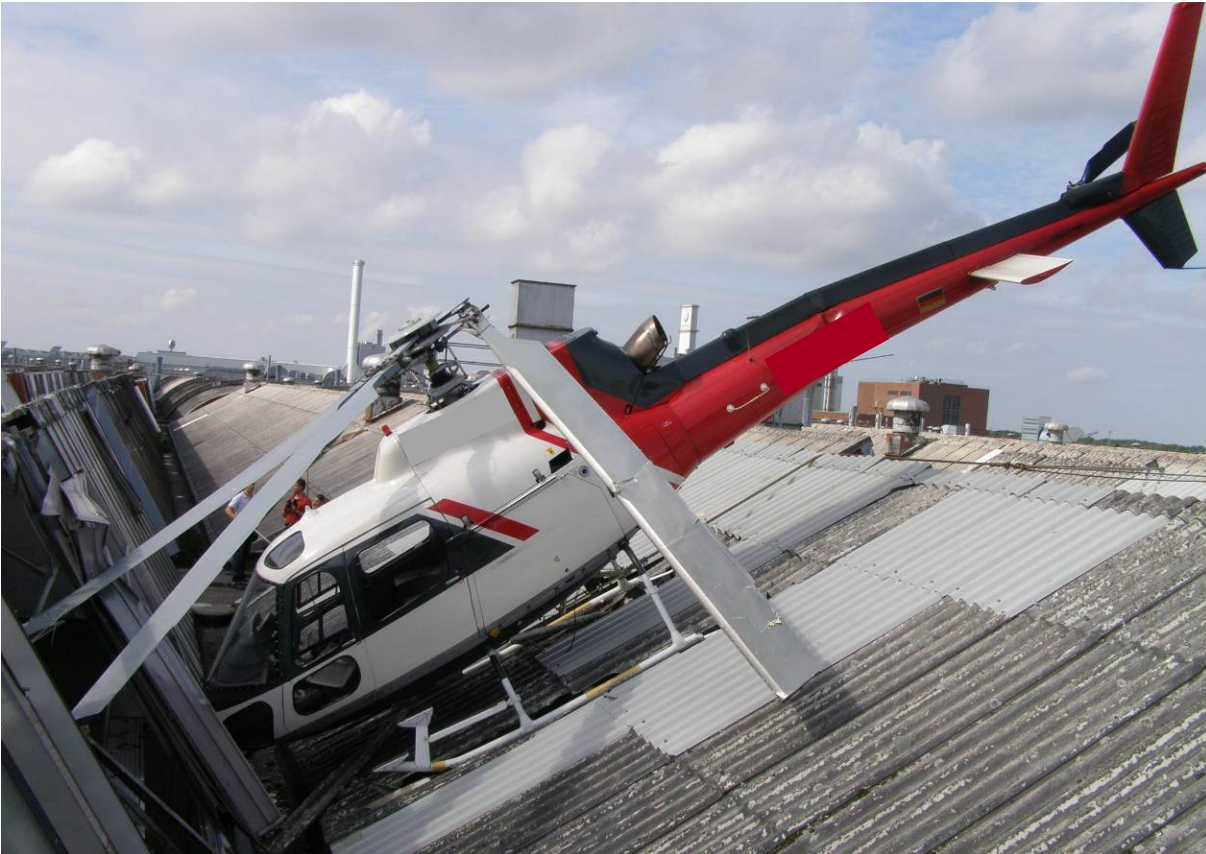
Übersicht Unfallstelle

Die Unfallstelle befand sich auf einem Werksgelände in Hannover. Der Hubschrauber stand nach vorne geneigt auf seinen Kufen auf dem Sheddach einer Werkshalle. Die Außenlast stand hinter dem Hubschrauber und war noch mit diesem verbunden. Die Lastseile waren straff gespannt.

Die drei Rotorblätter waren stark beschädigt und die Blatthalter am Rotorkopf waren zum Teil abgebrochen. Die Rumpfnase war beschädigt. Der Heckausleger war auf Höhe des Kennzeichens geknickt. An der Unfallstelle lief kein Kraftstoff aus. Dachplatten unterhalb der Kufen und am davorliegenden Schrägdach sowie Glasfenster waren beschädigt.

Nach der Bergung des Hubschraubers wurde eine Restkraftstoffmenge von ca. zwei Liter aus dem Tank abgelassen.
