# Untersuchungsbericht

Art des Ereignisses:	Unfall
Datum:	21. September 2011
Ort:	Landshut-Ellermühle
Luftfahrzeug:	Ultraleichtflugzeug
Hersteller / Muster:	Rans / S6 Coyote II
Personenschaden:	Flugschülerin und Pilot schwer verletzt
Sachschaden:	Luftfahrzeug schwer beschädigt
Drittschaden:	keiner
Informationsquelle:	Untersuchung durch Mitarbeiter der BFU
Aktenzeichen:	BFU 3X157-11

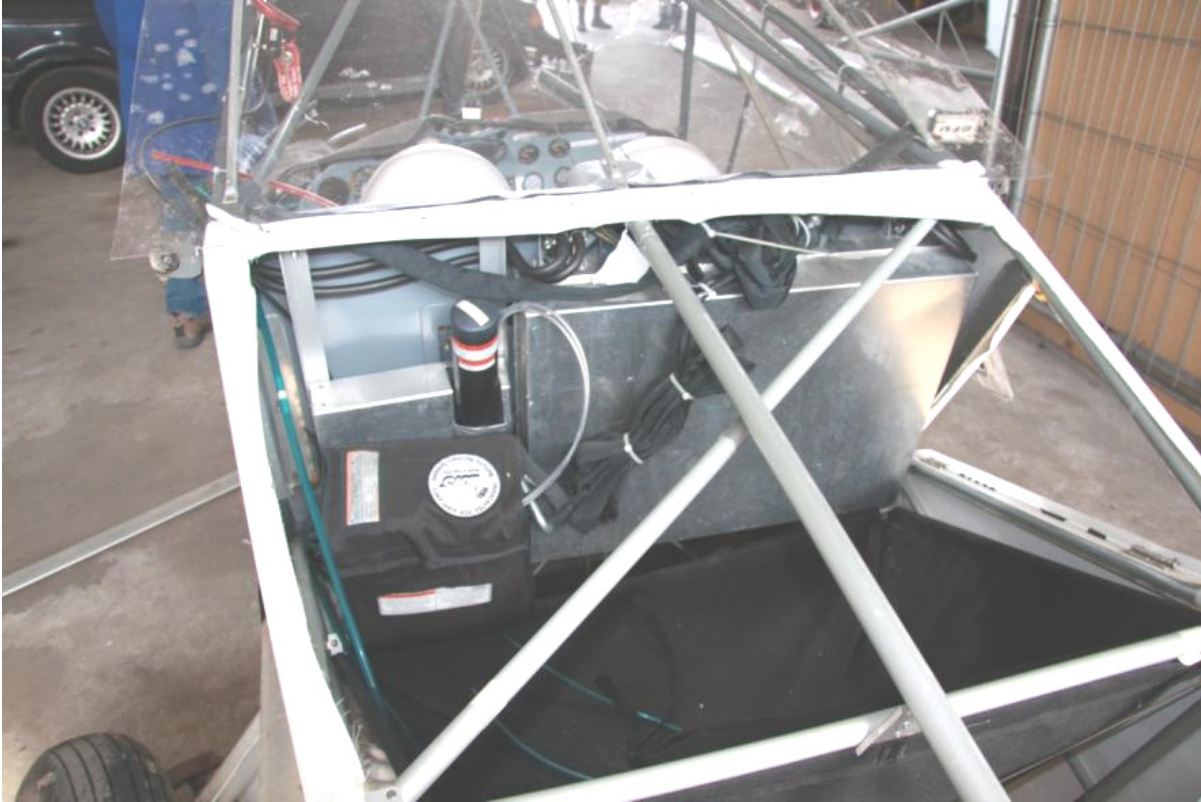
In der Rans S6 Coyote II befand sich hinter dem Pilotensitz ein Zusatzrumpftank. Die Leermasse war im Wägebericht vom 09.09.2009 mit 284 kg angegeben. Die Nachwägung der BFU ergab eine Leermasse von 305 kg. Pilot und Flugschülerin wogen laut Polizeiangaben zusammen 137 kg. Aus dem Wrack wurden persönliche Gegenstände und Gepäck mit einem Gewicht von 5,2 kg geborgen. In den Tragflächen befand sich eine Restkraftstoffmenge von 1,7 l und der Rumpftank enthielt 8,4 l Kraftstoff.

Eingebauter Rumpftank

Die Rumpftank-Modifikation in der Rans S6 bietet keine effektive Drainagemöglichkeit. Der Motorenhersteller weist in Fällen, bei denen das Niveau des Kraftstofftanks unterhalb der mechanischen Pumpe liegt, auf den Einbau einer Zusatzpumpe hin.

Der Deutsche Aero Club e.V. (DAeC), beauftragter Luftsportverband für die Musterzulassung der Rans S6, sollte im Rahmen einer Überprüfung der Rans-S6-Flotte sicherstellen, dass die jeweilige Kraftstoffanlage der Musterzulassung entspricht.

Der DAeC hat daraufhin am 14.01.1913 die Lufttüchtigkeitsanweisung LSG 13-001 veröffentlicht.

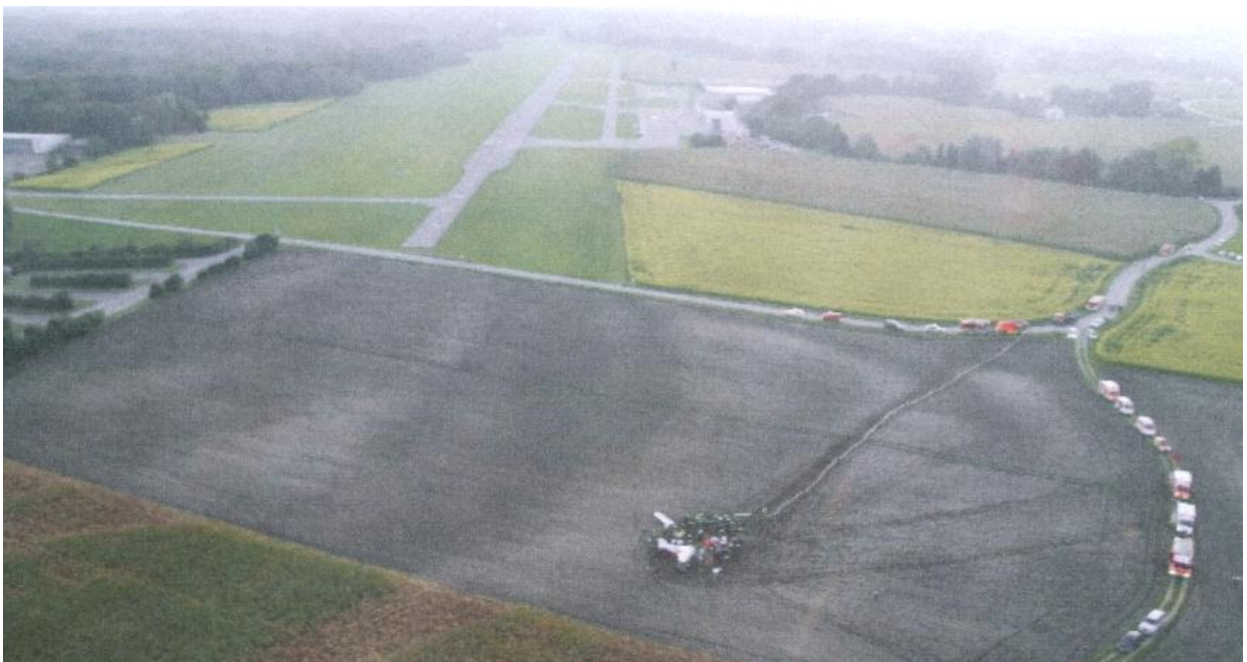
Die Unfallstelle befand sich 160 m vom nordöstlichen Ende des Überrollstreifens der Piste 07 entfernt auf einem abgeernteten Acker.

Unfallstelle

Die Unterseite des vorderen Rumpfes steckte bis zu den Fahrwerksstreben im Boden.

Das Fahrwerk war in Richtung Leitwerk zur Seite abgeknickt am Wrack.

Ein Propellerblatt lag abgerissen unter dem Triebwerk am Boden. Die anderen Propellerblätter waren nicht beschädigt. Die Tragflächen und der Rumpf waren gestaucht. Die rechte Tragfläche wurde infolge der Rettungsmaßnahmen vom Rumpf getrennt.

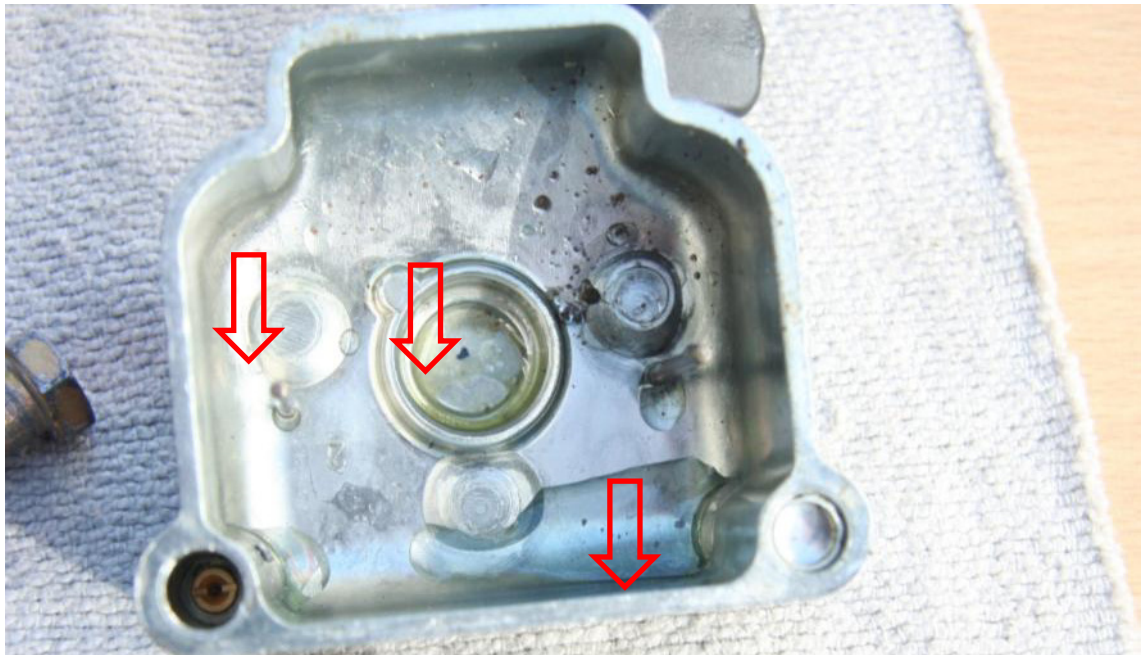
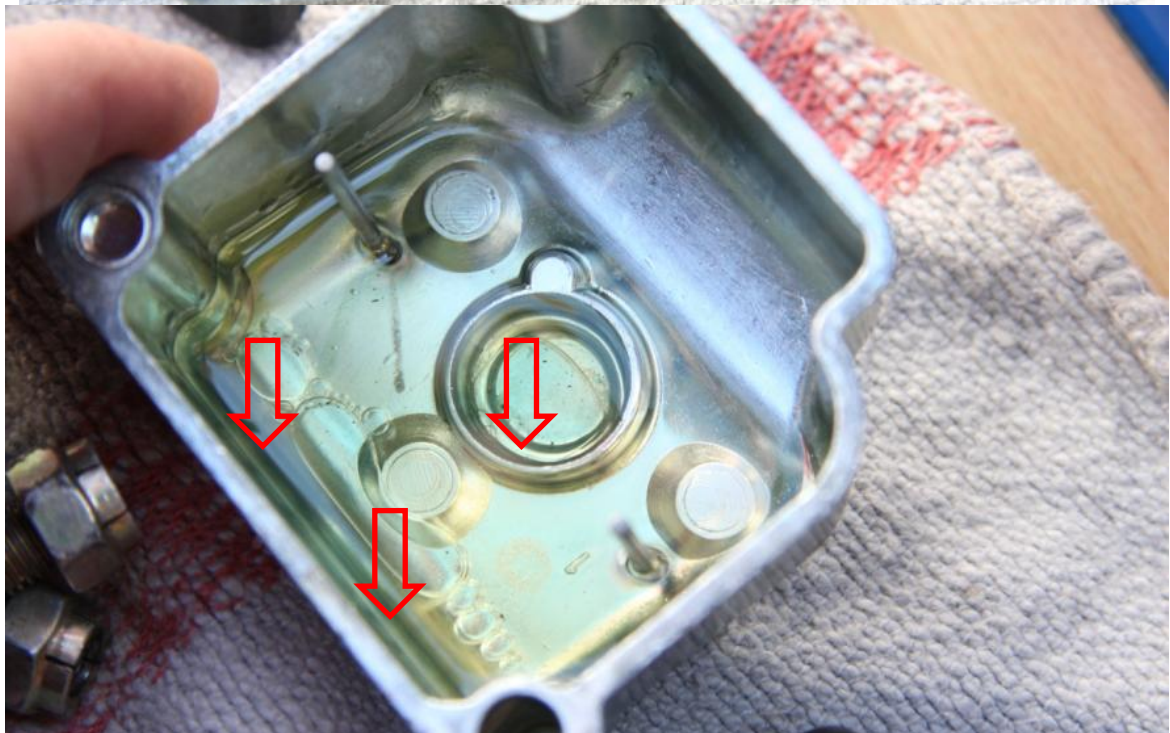
Bei der technischen Untersuchung des ULs vor Ort wurde Wasser im Kraftstoff in den Tragflächentanks und im Rumpftank nachgewiesen. In den Schwimmerkammern befanden sich Wassertropfen.

Wasserreste in den Schwimmerkammern

- Beim Abstellen der Kraftstoffzufuhr setzte das Triebwerk nach ca. 35 Sekunden aus.
- Nachdem beide Schwimmerkammern testweise mit je 10 ml Wasser befüllt worden waren, setzte bei zwei gleichen Versuchen nacheinander das Triebwerk jeweils innerhalb von ca. 10-15 Sekunden aus.
- Bei einem weiteren Versuch wurde nur eine Schwimmerkammer mit ca. 10 ml Wasser befüllt. Es kam es zu einer starken Leistungsschwankung des Triebwerks mit kurzen Aussetzern.
