Untersuchungsbericht

Art des Ereignisses:	Unfall
Datum:	24. September 2011
Ort:	nahe Günzburg-Donauried
Luftfahrzeug(e):	Flugzeug
Hersteller / Muster:	Breezer Aircraft / Schmid-Breezer
Personenschaden:	eine Person leicht verletzt
Sachschaden:	Luftfahrzeug schwer beschädigt
Drittschaden:	keiner
Informationsquelle:	Untersuchung durch Mitarbeiter der BFU
Aktenzeichen:	BFU 3X160-11

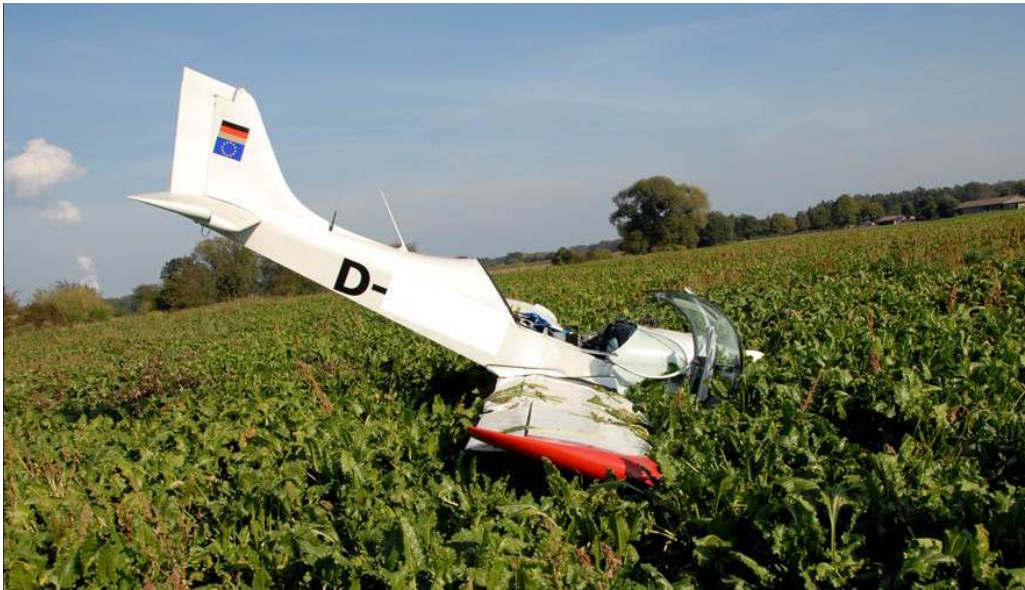
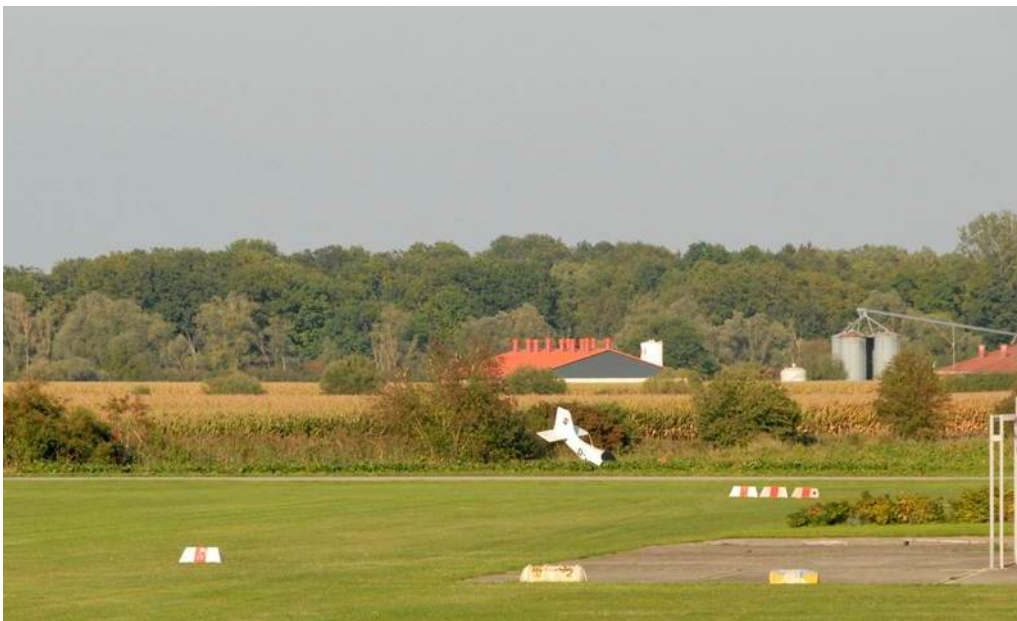
Die Unfallstelle befand sich ca. 80 m vor der Schwelle der Piste 24 auf einem Rübenacker. Der Busch, mit dem die linke Tragfläche Berührung hatte, stand 23 m nordöstlich des Wracks. Der Rumpf zeigte in Richtung 210°. Das Bugfahrwerk war gebrochen und in die untere Rumpfverkleidung gedrückt. Die Triebwerksaufhängung war nach unten geknickt und die Verkleidung des Triebwerks eingebault. Die Nasenkante der rechten Fläche war über die gesamte Länge verformt. Der rechte Randbogen der Tragfläche war im vorderen Bereich gebrochen. Die rechte Hauptfahrwerkschwinge war am Übergang zum Rumpf gebrochen. Das Querruder rechts sowie die rechte Landeklappen waren verformt. Am Randbogen der linken Tragfläche waren Farbabplatzungen sowie ein Loch von ca. 5 cm x 6 cm. Die Cockpithaube war aus der Halterung gerissen und lag vor der rechten Tragfläche. Ein Propellerblatt war abgebrochen.

Im Kraftstofftank wurde kein Kraftstoff festgestellt und an der Unfallstelle war kein Kraftstoff ausgelaufen.

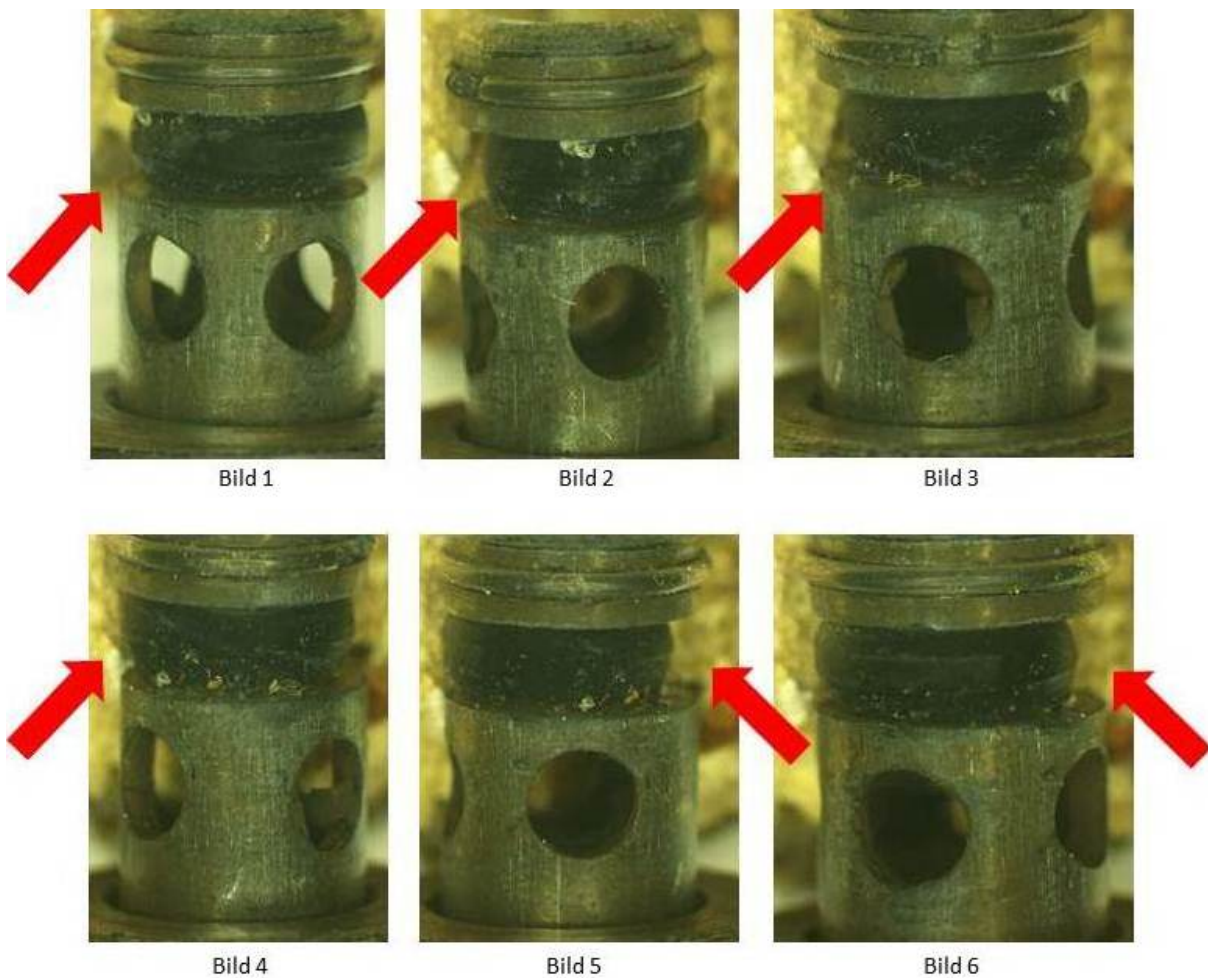
Drainventil unter dem Mikroskop

Das Kraftstoff-Drainventil lag der BFU zur Untersuchung vor. Es wurde unter dem Mikroskop festgestellt, dass der Dichtring des Drainventils in sich verdreht auf dem

Dichtungssitz saß und nicht die entsprechende Größe hatte. Das Drainventil (Bild 1 bis 6) wurde bei der Untersuchung um jeweils 60° gedreht, um den Sitz des Dichtringes zu dokumentieren. Die Aufnahmen zeigen das Ventil in geöffneter Position. In dieser Stellung sollte der Dichtring mindestens mit der Ventilwand abschließen. Die geschlossene Position ist, wenn der Kolben mit dem Dichtring sich in der unteren Endlage befindet.

Die roten Pfeile zeigen auf den Zwischenraum zwischen Dichtring und Ventilwand. Aus den Bildern geht hervor, dass der Gummiring nicht vollständig gedichtet hat.

Bei der Untersuchung wurde eine Durchlaufmessung mit dem Drainventil aus dem verunfallten Luftfahrzeug durchgeführt. Dabei war in vier Stunden ein Volumen von 0,0813 Liter (81,3 ccm) durch das Drainventil geflossen.

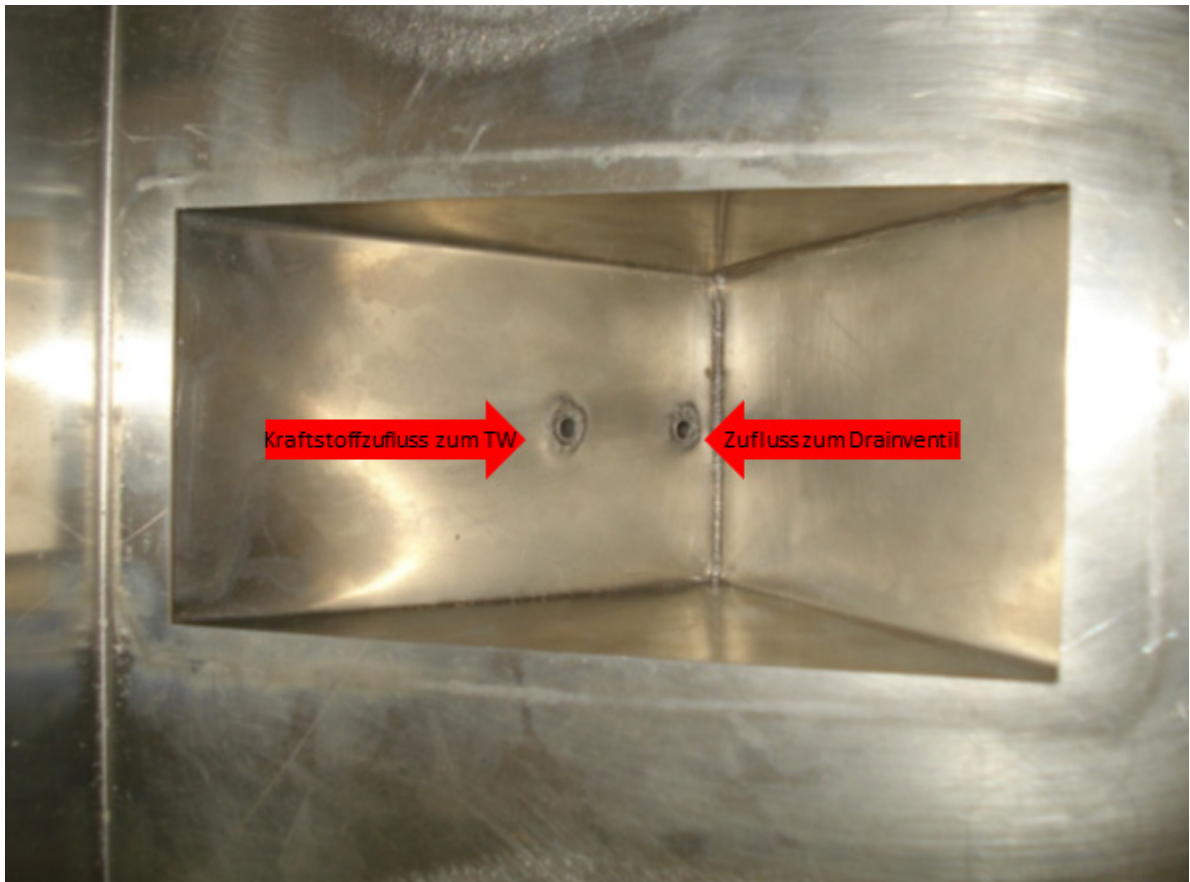
Blick in den Kraftstofftank des Breezer

Der Schlauchanschluss zum Drainventil befindet sich an der tiefsten Stelle des Kraftstofftanks, wodurch ein Auslaufen von Kraftstoff über das Ventil nicht ausgeschlossen werden kann.
