Untersuchungsbericht

Art des Ereignisses:	Unfall
Datum:	28. September 2011
Ort:	Sonderlandeplatz Waren–Vielist
Luftfahrzeug:	Hubschrauber
Hersteller / Muster:	Robinson Helicopter Company / R44 Raven I
Personenschaden:	Pilot leicht verletzt
Sachschaden:	Luftfahrzeug schwer beschädigt
Drittschaden:	Flurschaden
Informationsquelle:	Untersuchung durch Beauftragte der BFU
Aktenzeichen:	BFU 3X161-11

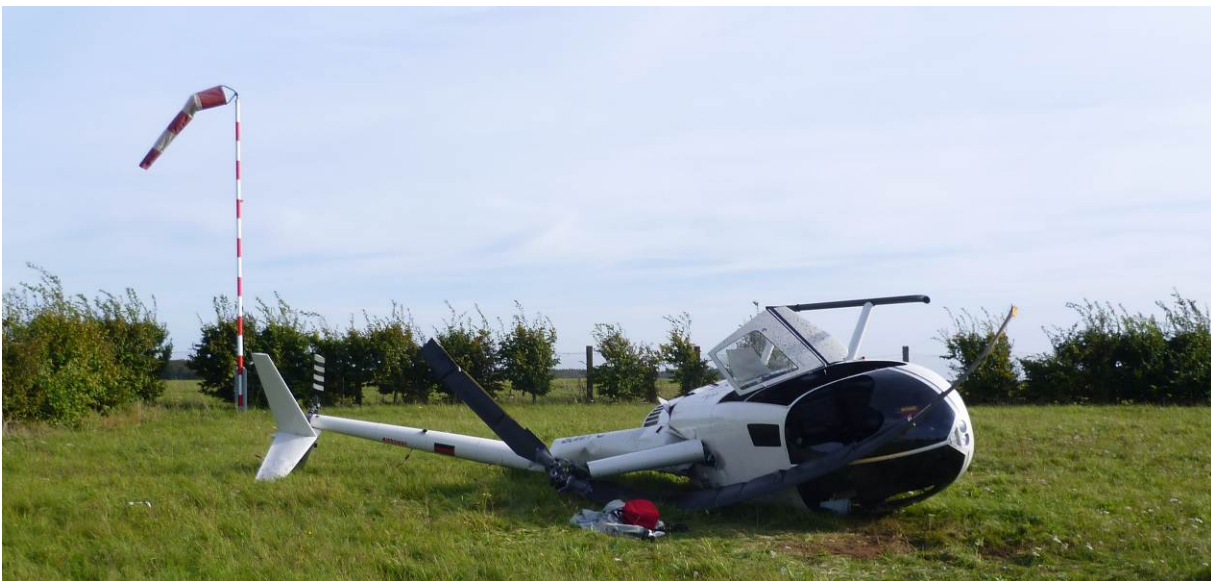
Unfallstelle

folgte von außen den Anlassvorgang und den Start. Nach dem Warmlaufen des Triebwerks beobachtete sie, wie beim Abheben ein Ruck durch den Hubschrauber ging und dieser begann, langsam zur rechten Seite umzukippen, wobei der drehende Hauptrotor in den Boden einschlug. Der Hubschrauber kam auf der rechten Rumpfseite schwer beschädigt zum Liegen. Der Pilot konnte leicht verletzt den Hubschrauber verlassen. Bei dem Unfall löste der Notfunksender (ELT) aus. Um 11:31 Uhr¹ wurde erstmalig das Notfunksignal aufgezeichnet.

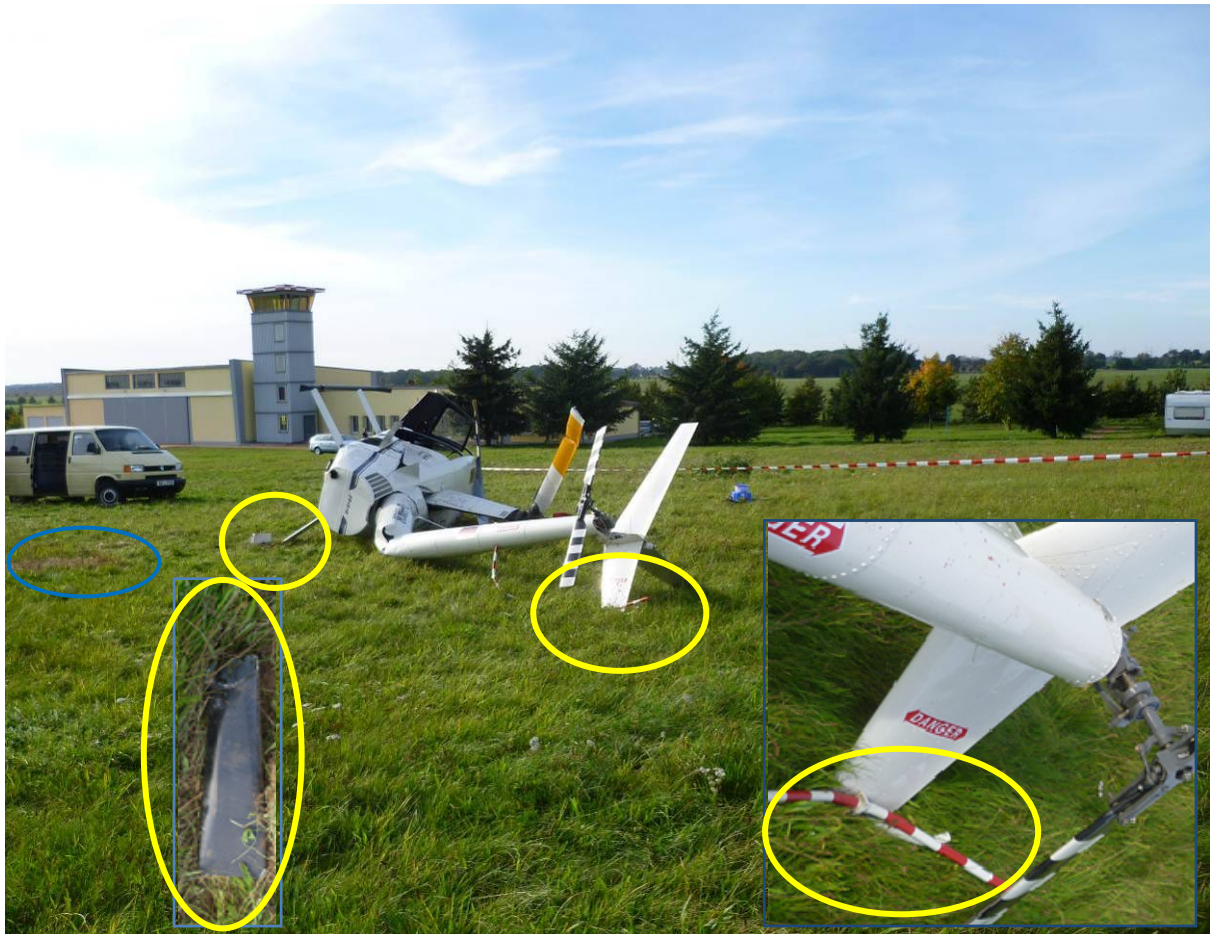
Die Unfallstelle befand sich im nordöstlichen Bereich der Abstellflächen für die Luftfahrzeuge im Bereich des Windsacks am Sonderlandeplatz Waren–Vielist. Der Hubschrauber lag auf der rechten Rumpfseite. Der Heckausleger war aus dem Rumpf gerissen und Ende des ersten Drittels abgeknickt. Die Heckrotorantriebswelle war gebrochen. Die beiden Hauptrotorblätter waren zerstört. Einzelne Blattstücke lagen vor und hinter dem Wrack. Die Cockpitverglasung war beschädigt. Der Rumpf wies mehrfache Verformungen auf. Die Steuerung wurde überprüft. Durchgängig war die Beweglichkeit bzw. der Anschluss vorhanden. Im Bereich der Taumelscheibe waren die Steuerstangen zum Rotorkopf abgebrochen. Der Pitchhebel wurde in gezogener Stellung vorgefunden. Die Triebwerksaufhängung war verformt, alle Zündkerzen waren stark verschlissen bzw. hatten bereits die Verschleißgrenze erreicht. Der Heck-

sporn des Hubschraubers war aus seiner ursprünglichen Stellung nach oben gebogen. Der Heckrotor war nicht beschädigt. An der Unfallstelle lief Kraftstoff aus. Eine Restmenge von ca. 25 Litern Kraftstoff wurde abgelassen.

Hubschrauber mit abgebrochenem rechtem Kufenende und hoch gebogenem Sporn

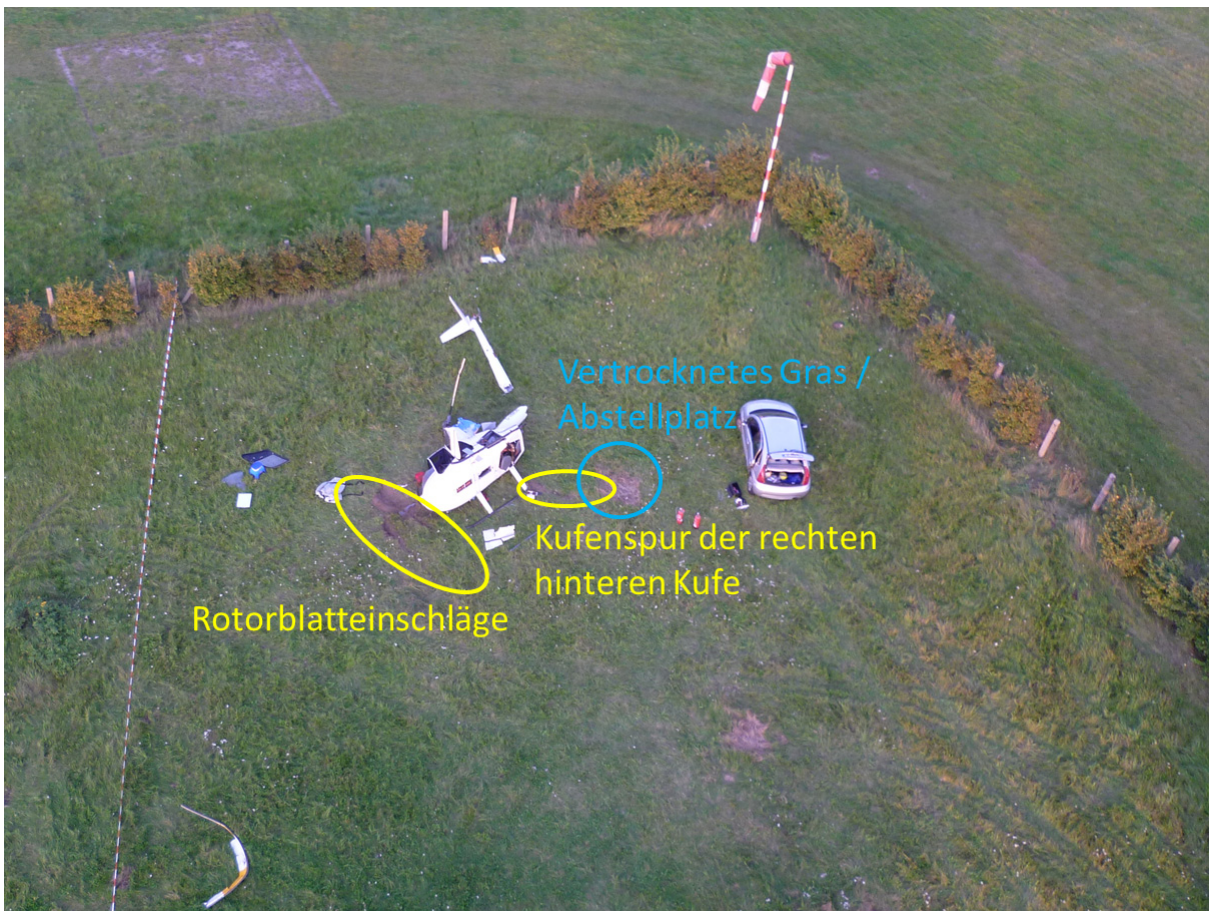
Der Abstellplatz des Hubschraubers war aufgrund des vertrockneten Grases, entstanden durch die Triebwerkswärme, erkennbar. Kufenabdrücke am Abstellplatz waren nicht sichtbar. Rechts neben dem Abstellplatz, in einer Entfernung von ca. einer Rotorblattlänge, waren Spuren von Rotorblatteinschlägen. Vom Abstellplatz bis zur Endlage der hinteren abgebrochenen rechten Kufe war ein Streifen Gras herausgerissen.

Übersicht Unfallstelle und Bodenspuren
