Untersuchungsbericht

Art des Ereignisses:	Unfall
Datum:	13. Oktober 2011
Ort:	nahe Flugplatz Oschatz
Luftfahrzeug:	Segelflugzeug
Hersteller / Muster:	Zaklady / SZD-9 „Bocian“
Personenschaden:	ein Luftfahrzeugführer schwer und ein Luftfahrzeugführer leicht verletzt
Sachschaden:	Luftfahrzeug zerstört
Drittschaden:	Flurschaden
Informationsquelle:	Untersuchung durch Mitarbeiter der BFU
Aktenzeichen:	BFU 3X168-11

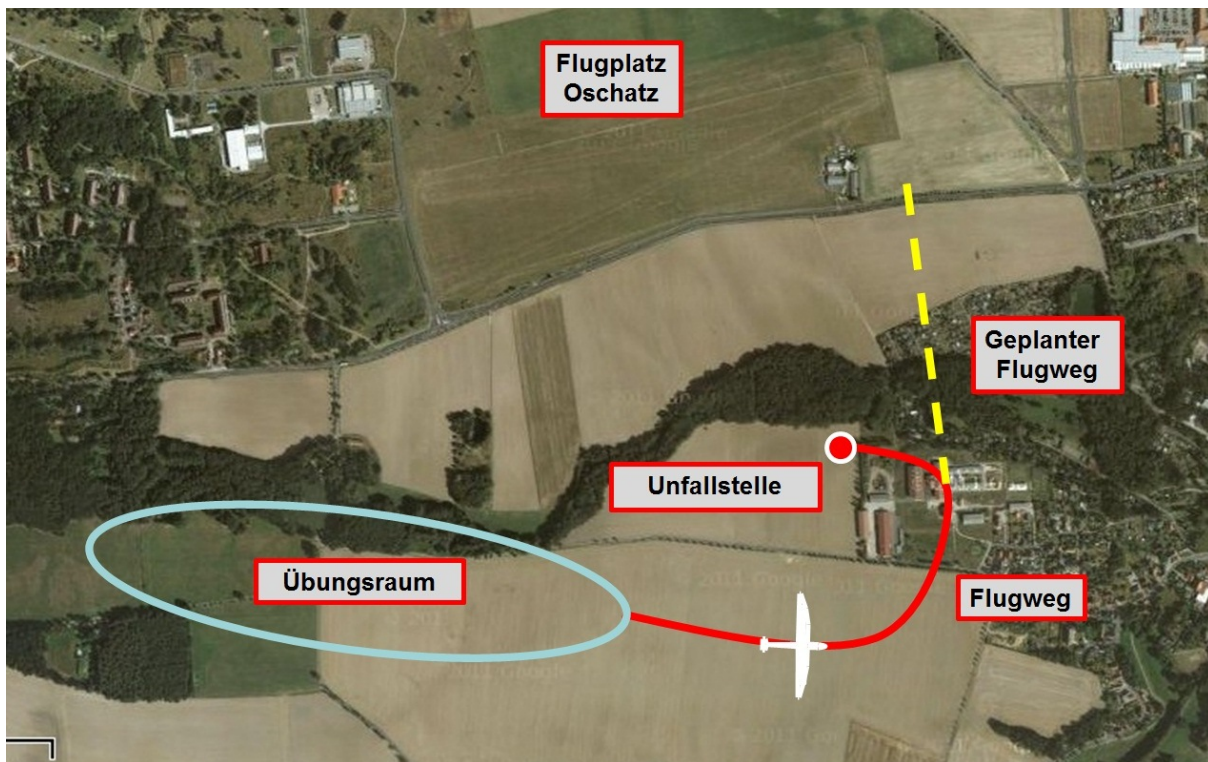
Kurz danach erkannten beide Luftfahrzeugführer nach eigenen Angaben, dass sie sich in einer Abwindzone befanden und ein vor dem Flugplatz befindliches Waldstück nicht mehr überflogen werden konnte.

Daraufhin hätten sie den Kurs um ca. 70 Grad nach links geändert um auf einer vor ihnen befindlichen Ackerfläche eine Außenlandung durchzuführen.

ungefähre Flugweg nach GPS- Daten

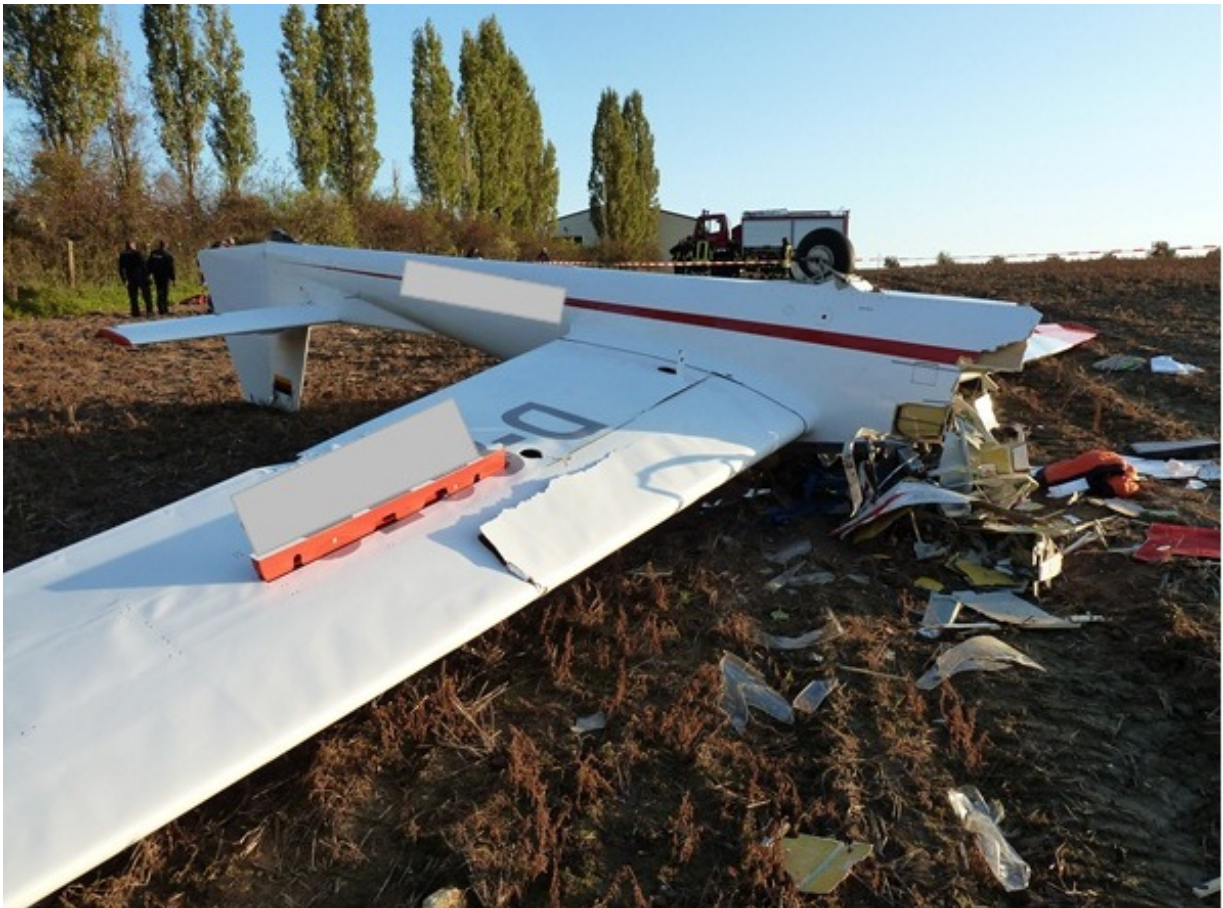
Die Unfallstelle befand sich ca. 800 m südlich des Verkehrslandeplatzes Oschatz auf einer landwirtschaftlich genutzten Fläche. Das Luftfahrzeug wurde in Rückenlage vorgefunden.

Der vordere Rumpfbereich mit der Steuerungsanlage und beiden Sitzen war zertrümmert, die linke Tragfläche zerstört. Seitenflosse und Seitenruder waren schwer beschädigt.

Ein Teilsegment der linken Tragfläche befand sich in einer Hecke seitlich des Ackers, direkt unterhalb einer Baumreihe.
