Untersuchungsbericht

Art des Ereignisses:	Unfall
Datum:	15. Oktober 2011
Ort:	Flugplatz St. Michaelisdonn
Luftfahrzeug:	Segelflugzeug
Hersteller / Muster:	Schempp-Hirth Flugzeugbau / Mini-Nimbus HS 7
Personenschaden:	Luftfahrzeugführer tödlich verletzt
Sachschaden:	Luftfahrzeug zerstört
Drittschaden:	Flurschaden
Informationsquelle:	Untersuchung durch Beauftragte der BFU
Aktenzeichen:	BFU 3X169-11

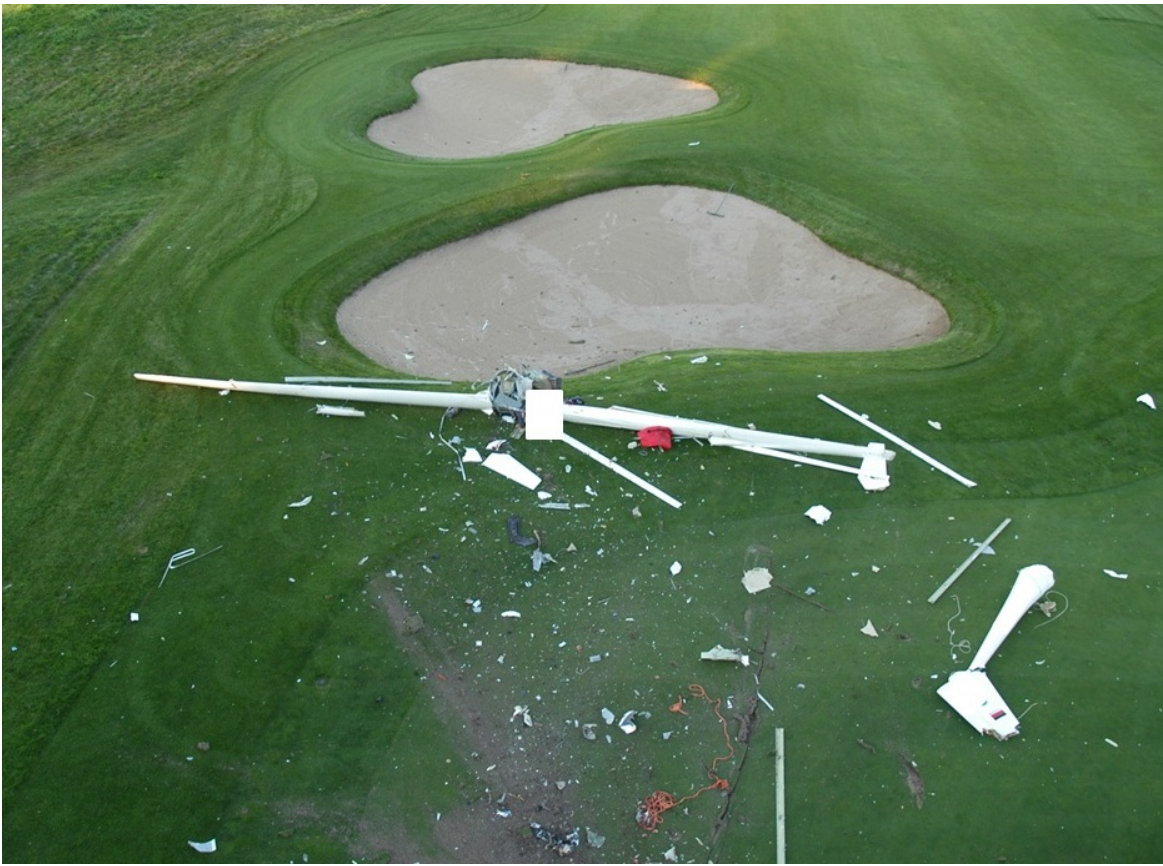
Übersicht Unfallstelle

Die Unfallstelle befand sich auf einem Golfplatz, der unmittelbar nördlich an den Flugplatz St. Michaelisdonn angrenzt.

Die Trümmer mit der Endlage des Wracks waren auf einer Fläche von 25 m x 25 m verstreut.

Das Cockpit war bis zum Flächenansatz zerstört. Die mehrfach beschädigte Rumpfröhre war hinter den Flächen abgebrochen und lag ca. 12 m östlich von den Tragflächen entfernt.

Beide Tragflächen waren miteinander verbunden und hatten über ihre gesamte Länge mit der Flügelnase Bodenkontakt und waren an mehreren Stellen aufgeplatzt. Die Ruder und Klappen waren teilweise abgerissen.

Das Höhenruder war in zwei Teile zerbrochen und lag im Bereich der Tragflächen.

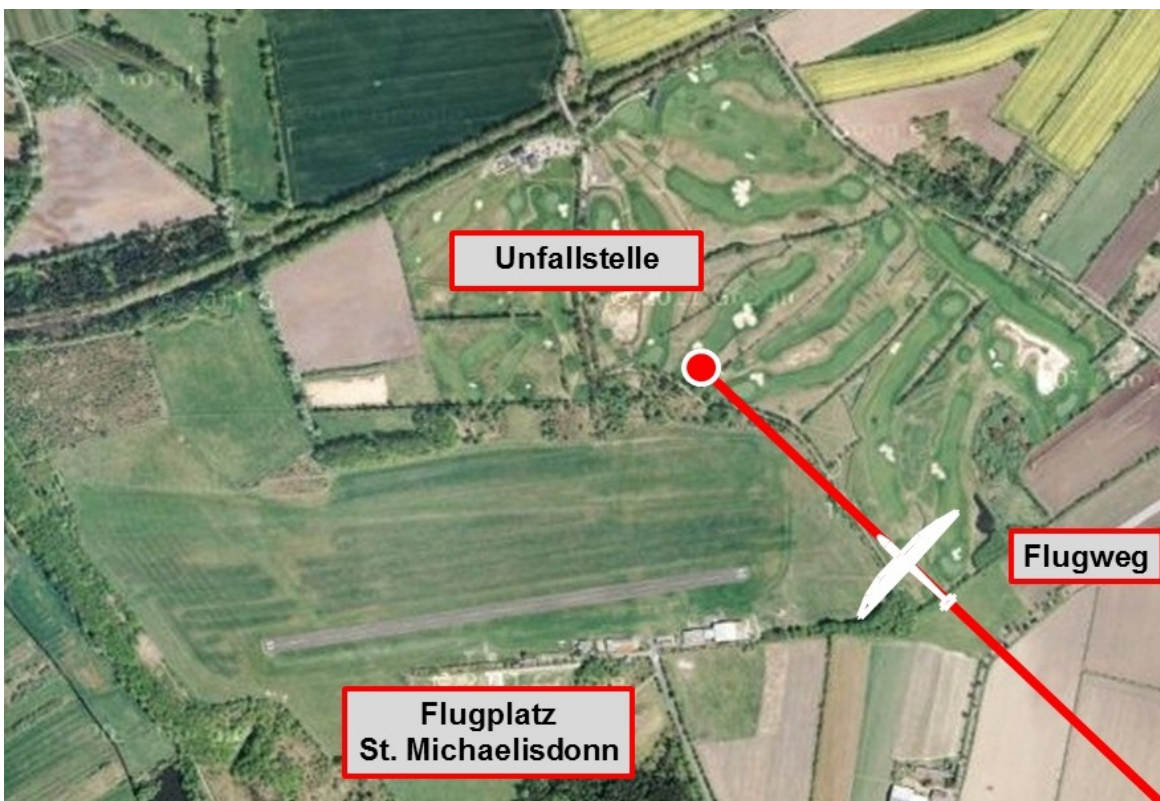
Ungefährer Flugweg

Nach einer Flugzeit von 30 Minuten beobachteten Zeugen, wie sich das Segelflugzeug aus südöstlicher Richtung in einem Winkel von 45 Grad bezogen auf die Ausrichtung der Piste näherte. Hierbei soll es „schnell“ geflogen sein und zwei Mal auffallend „mit den Flächen gewackelt“ haben. Bei Erreichen des Flugplatzes sei die Geschwindigkeit des Segelflugzeuges wieder normal gewesen und das Eindrehen in den Gegenanflug habe ohne ein sichtbares Hochziehen stattgefunden. Nach dem Einleiten der Kurve wurde beobachtet, dass diese immer steiler wurde, bis das Flugzeug senkrecht auf einen Golfplatz stürzte.
