Untersuchungsbericht

Art des Ereignisses:	Unfall
Datum:	22. Oktober 2011
Ort:	Korbach
Luftfahrzeug:	Ultraleichtflugzeug
Hersteller / Muster:	Ulbi GmbH (R.F. Kurz) / Wild Thing WT01
Personenschaden:	zwei Personen tödlich verletzt
Sachschaden:	Luftfahrzeug zerstört
Drittschaden:	keiner
Informationsquelle:	Untersuchung durch Mitarbeiter der BFU
Aktenzeichen:	BFU 3X173-11

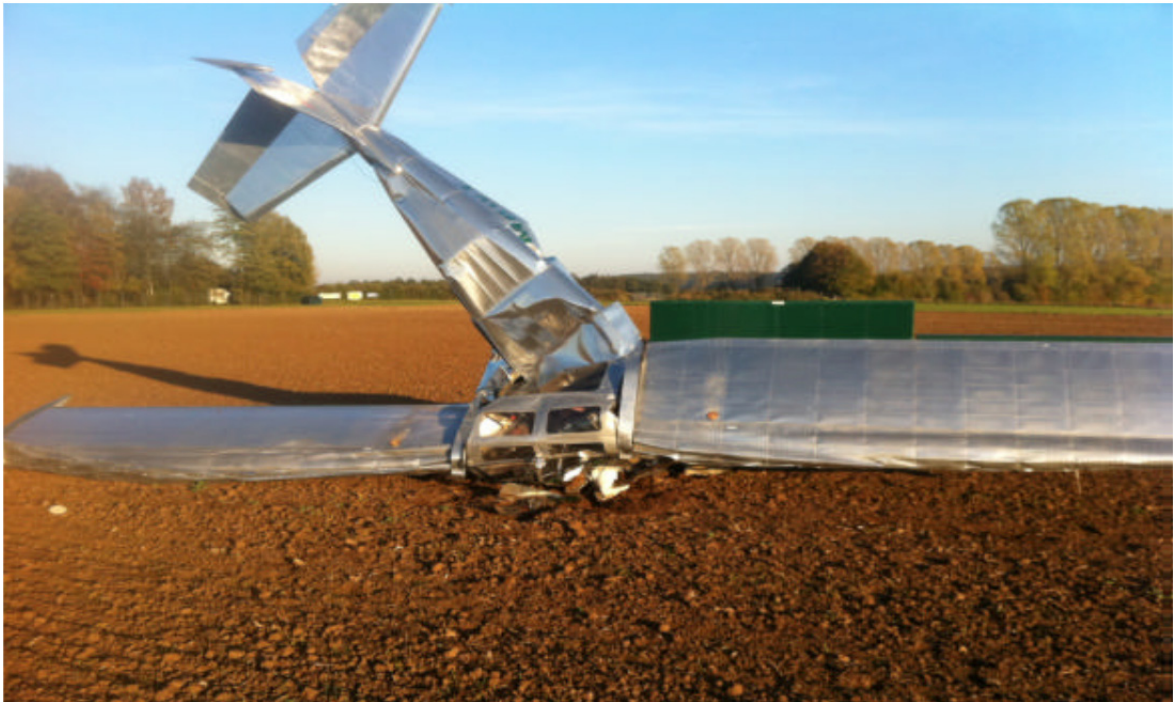
Die Unfallstelle befand sich ca. 160 m vom nordöstlichen Ende der Piste 21 entfernt auf einem abgeernteten Acker.

Das Luftfahrzeug war mit dem Rumpfbug bis zu den Tragflächenvorderkanten in den Boden eingedrungen. Die vordere Sektion, Propeller und Motor einschließlich Rettungssystem, war schwer beschädigt. Das linke und rechte Hauptfahrwerkbein war aus der Rumpfsektion herausgerissen. Die Tragflächen waren an der Flügelnase verformt. Der Rumpf war gestaucht und hatte faltenförmige Deformationen. Die rechte Höhenflosse und das rechte Höhenleitwerk waren deformiert. Die Steuerflächen an den Tragflügeln und dem Leitwerk waren vollständig.

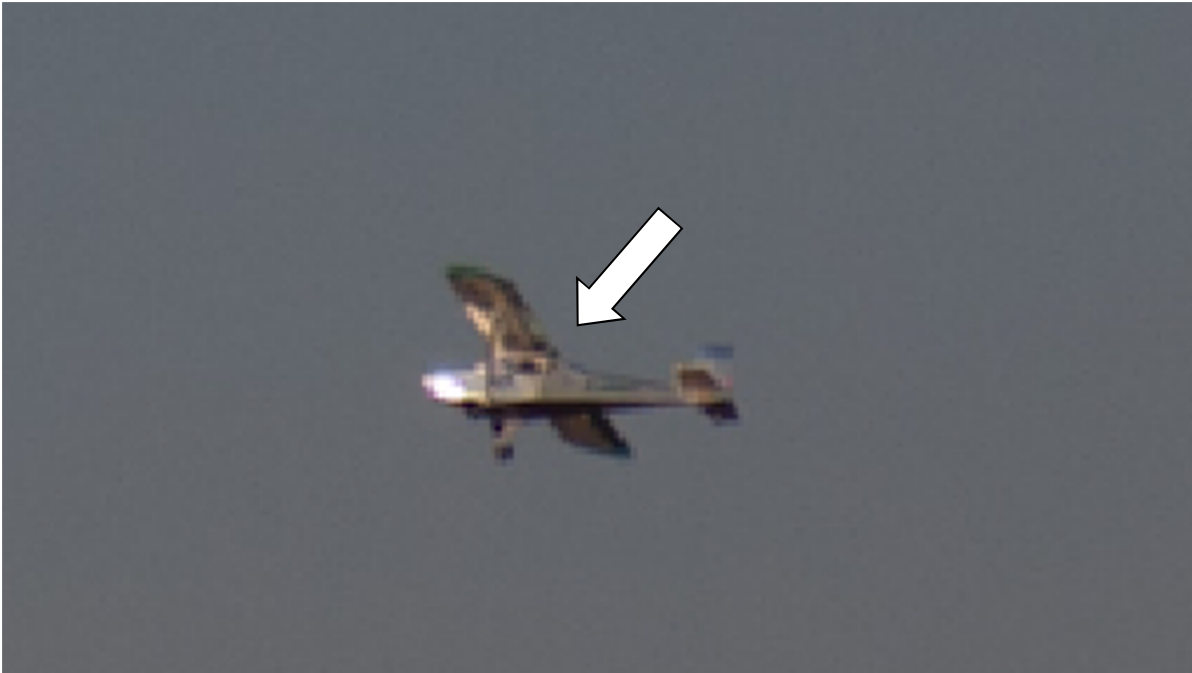
Bei der Analyse der Zeugenbilder ergaben sich Hinweise, dass zum Unfallzeitpunkt die Landeklappen in der ersten Raste ausgefahren waren (siehe Bildserie in der Anlage). Auf dem zweiten Bild in der Anlage ist eine zum Start rollende Morane erkennbar.

Die überschrittene maximale Abflugmasse in Verbindung mit einer hinteren Schwerpunktlage und ausgefahrenen Landeklappen begünstigte das Abkippen des Ultraleichtflugzeuges.

Aufnahme ca. 3 Minuten nach dem Start, Landeklappen ausgefahren (Pfeil).
