Untersuchungsbericht

Art des Ereignisses:	Unfall
Datum:	17. Dezember 2011
Ort:	Atkabucht, Antarktis
Luftfahrzeuge:	Hubschrauber
Hersteller / Muster:	1. Eurocopter Deutschland / BO105 S 2. Eurocopter Deutschland / BO105 S
Personenschaden:	zwei Personen leicht verletzt
Sachschaden:	beide Luftfahrzeuge schwer beschädigt
Drittschaden:	keiner
Informationsquelle:	Angaben des Halters und der Fahrleitung des Forschungsschiffs
Aktenzeichen:	BFU 4X041-11, BFU 4X042-11

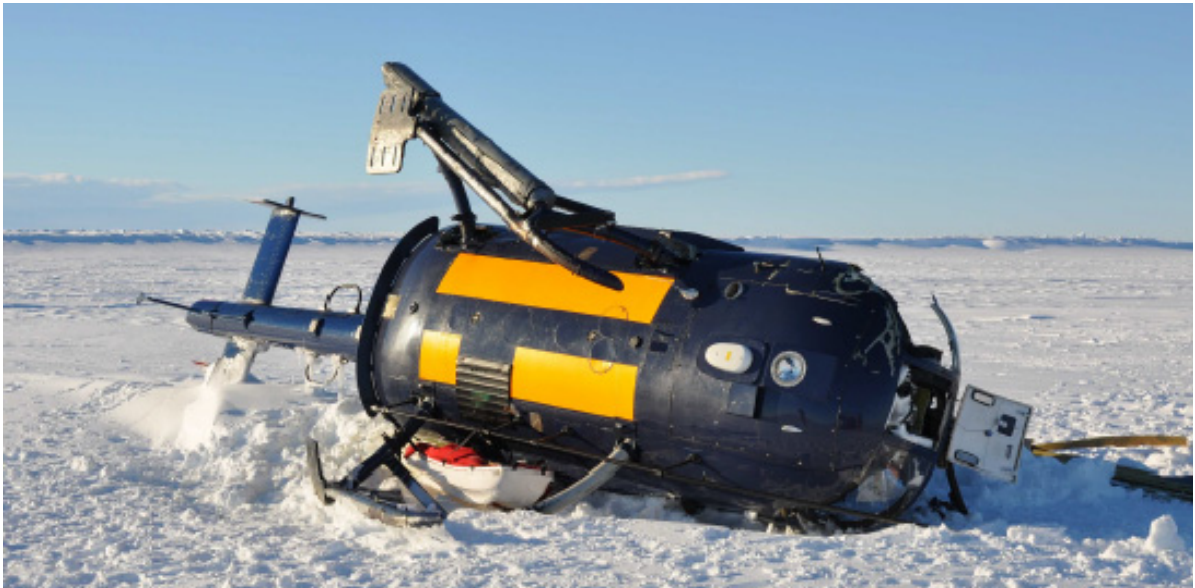
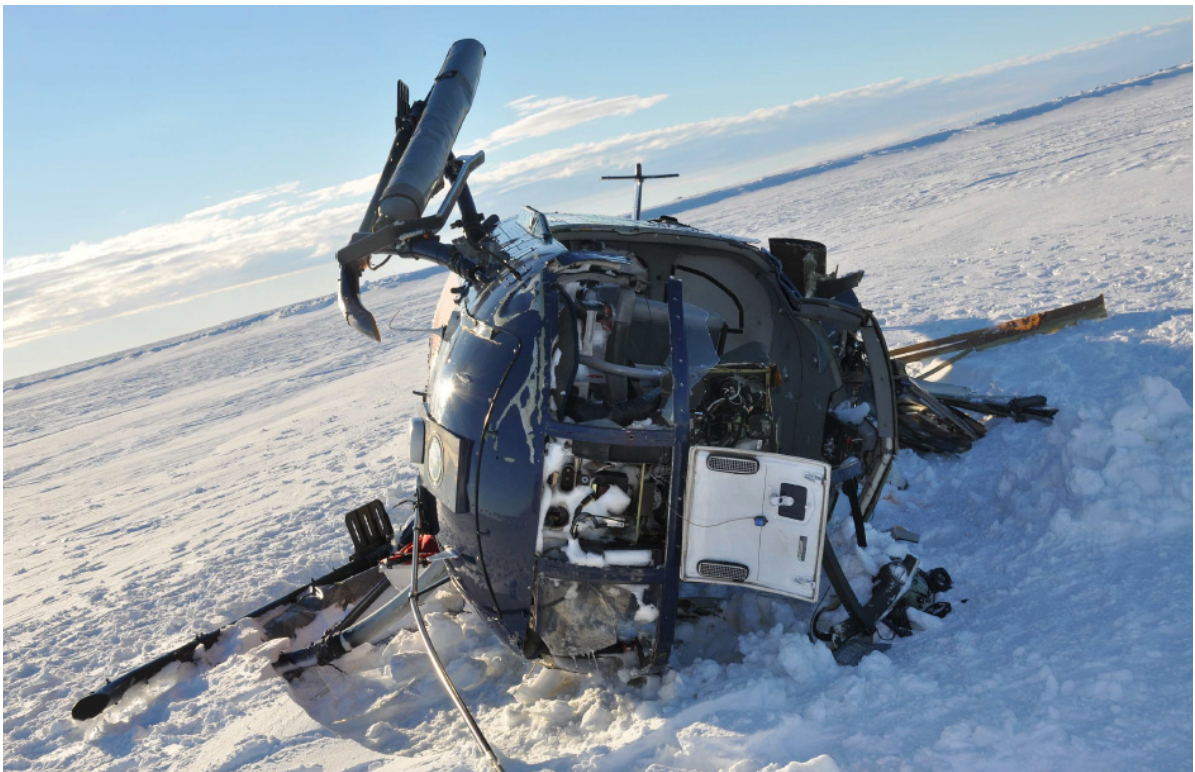
Übersicht Unfallstelle Hubschrauber Nr. 1

Der Hubschrauber (Nr. 1) lag auf der linken Rumpfseite, die Cockpitverglasung war zerstört, die Rotorblätter waren am Rotorkopf z.T. abgerissen, die rechte Kufe war

vorne zur Rumpfmittle hin verbogen und die linke Kufe vorne von der Quertraverse abgerissen.

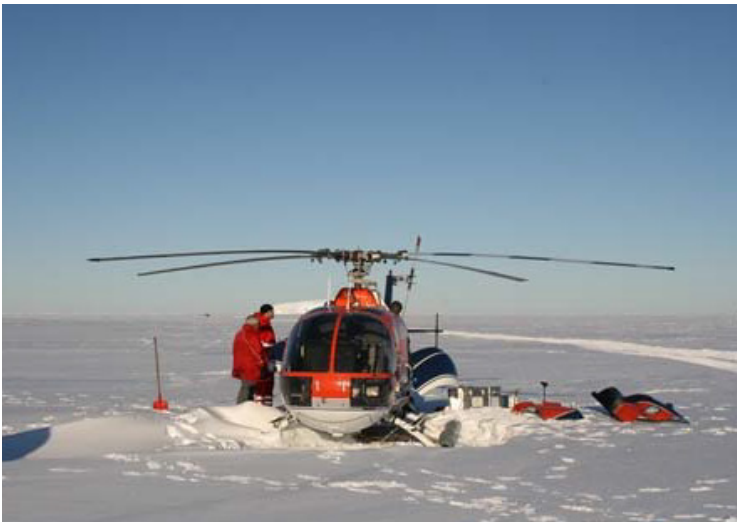
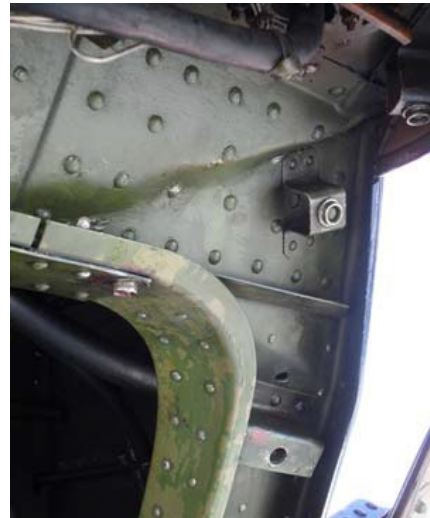
Übersicht Unfallstelle und Schaden Hubschrauber Nr. 2

Der Hubschrauber (Nr. 2) stand aufrecht auf seinen Kufen im Eis. Die hintere Quertraverse des Kufenlandegestells war durchgebogen. Die Bodenfreiheit des Rumpfes betrug ca. 15 cm. Der hintere Hauptspant im Rumpf und das Triebwerksdeck waren verformt.
