Untersuchungsbericht

Art des Ereignisses:	Schwere Störung
Datum:	06. April 2011
Ort:	nahe Meinerzhagen
Luftfahrzeug:	Flugzeug
Hersteller / Muster:	Avions Pierre Robin / HR 200/100
Personenschaden:	keiner
Sachschaden:	Luftfahrzeug leicht beschädigt
Drittschaden:	durchtrenntes Erdseil einer Hochspannungs-Freileitung
Informationsquelle:	Untersuchung durch Beauftragte der BFU
Aktenzeichen:	BFU 9X999-99

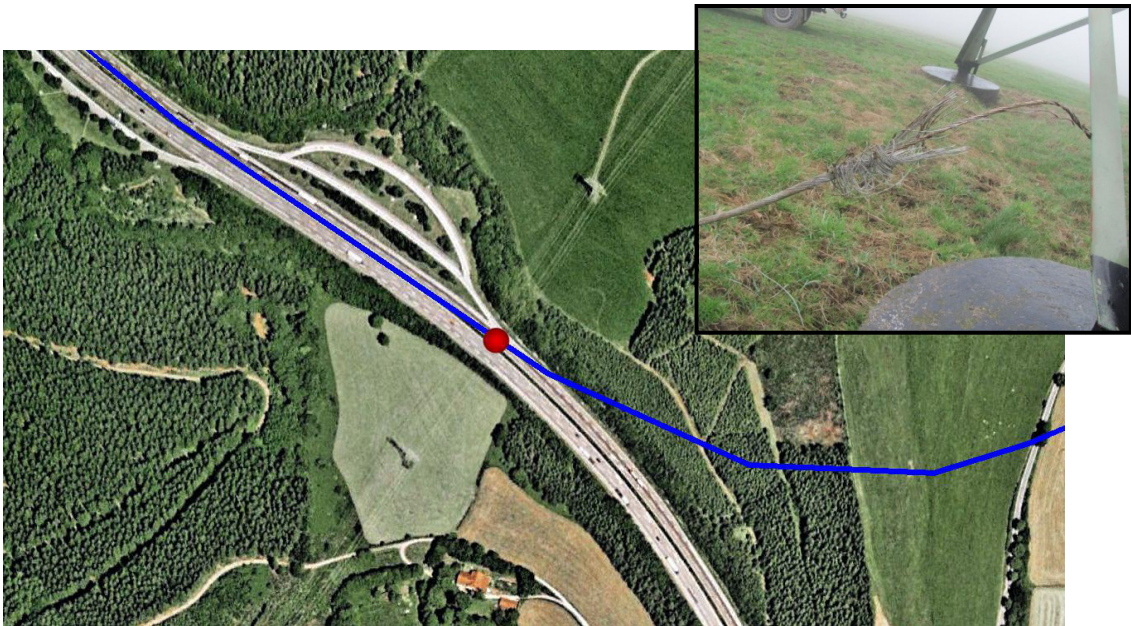
Die Kollision ereignete sich ca. 36 m (120 ft) über der Fahrbahn der Autobahn A45 zwischen zwei Masten. Das Flugzeug durchtrennte das Erdseil der von Nordwest nach Südwest verlaufenden Hochspannungs-Freileitung. (Das Erdseil ist ein geerdetes elektrisch leitfähiges Seil, welches oberhalb der Freileitung verläuft und die darunter liegenden Leiterseile vor Blitzeinschlägen schützt.)

Flugverlauf (Ausschnitt), durchtrenntes Erdseil

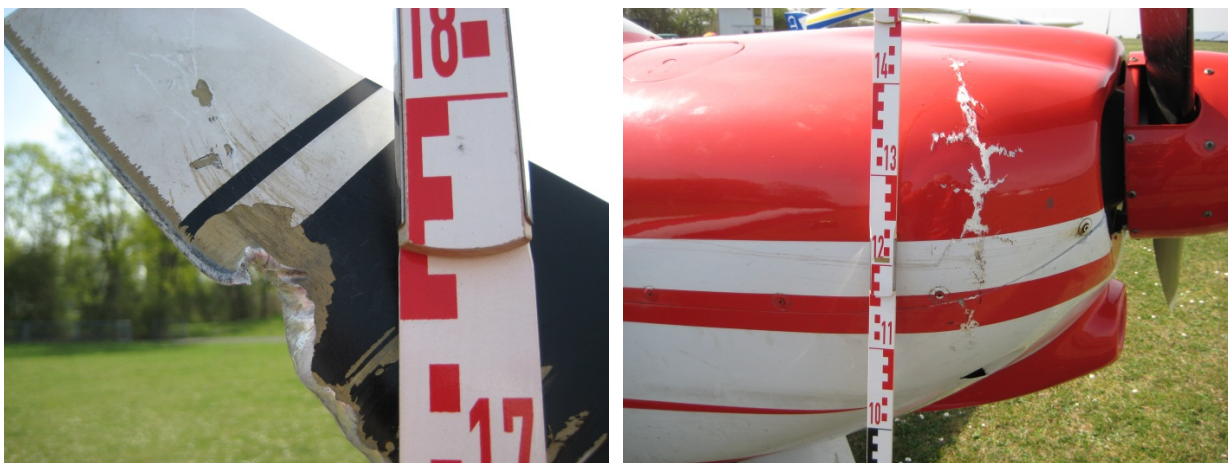
Das Flugzeug wies leichte Beschädigungen an einem Propellerblatt, an der rechten Seite der Motorhaube, am rechten Tragflügel im Bereich der Nasenkante sowie am Randbogen auf.

Beschädigungen am Propellerblatt und der Motorhaube
