# Untersuchungsbericht

Art des Ereignisses:	Schwere Störung
Datum:	07. Juli 2011
Ort:	Bremen - Gröpelingen
Luftfahrzeug:	Heißluftballon
Hersteller / Muster:	Cameron Balloons Ltd. / A-250
Personenschaden:	keiner
Sachschaden:	keiner
Drittschaden:	Beschädigungen an Lichtmast und Gebäude
Informationsquelle:	Untersuchung durch Beauftragte der BFU
Aktenzeichen:	BFU 7X010-11

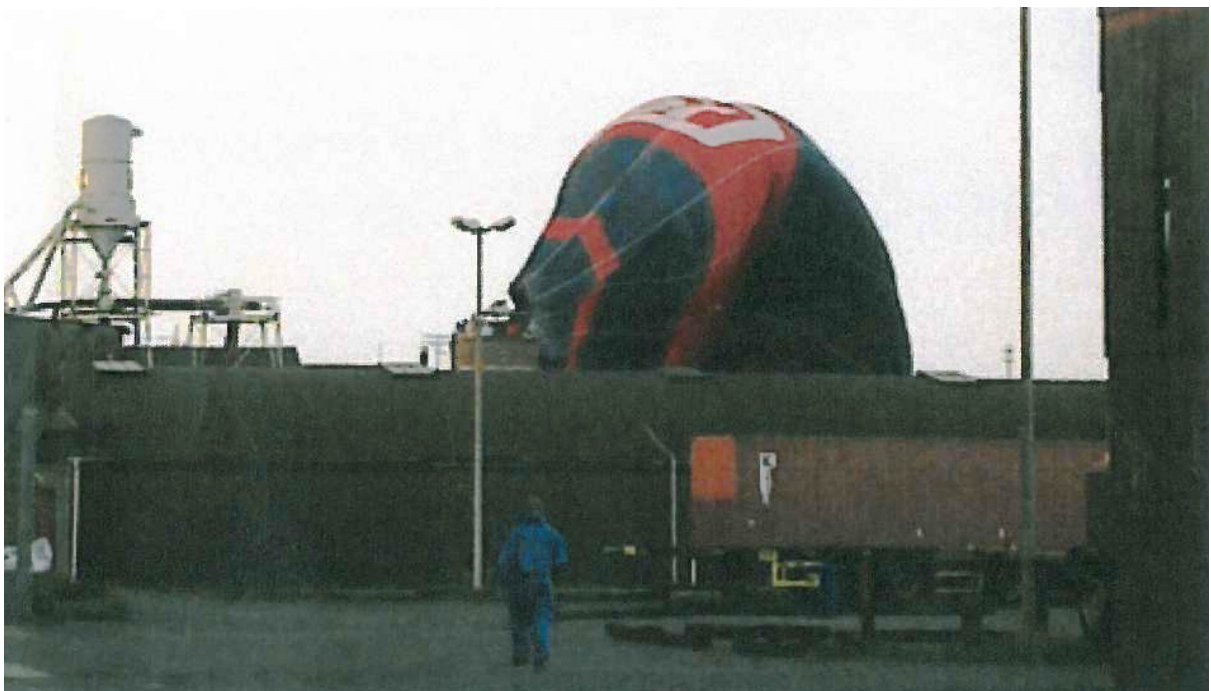
Der Ballonführer hatte nach seinen Aussagen geplant, noch vor einer Halle auf einer Rasenfläche zu landen, verfehlte diese aber trotz Einsatz des Schnellentleerungssystems. Der Ballon kollidierte bei der Landeanfahrt mit einem Lichtmast und einer Halle. Danach wurde er auf das Dach der Halle gezogen. Dort brachte der Ballonführer um 20:24 Uhr den Ballon zum Stillstand und trennte die Hülle vom Brennergestell.

Ballon auf dem Hallendach unmittelbar nach der Landung

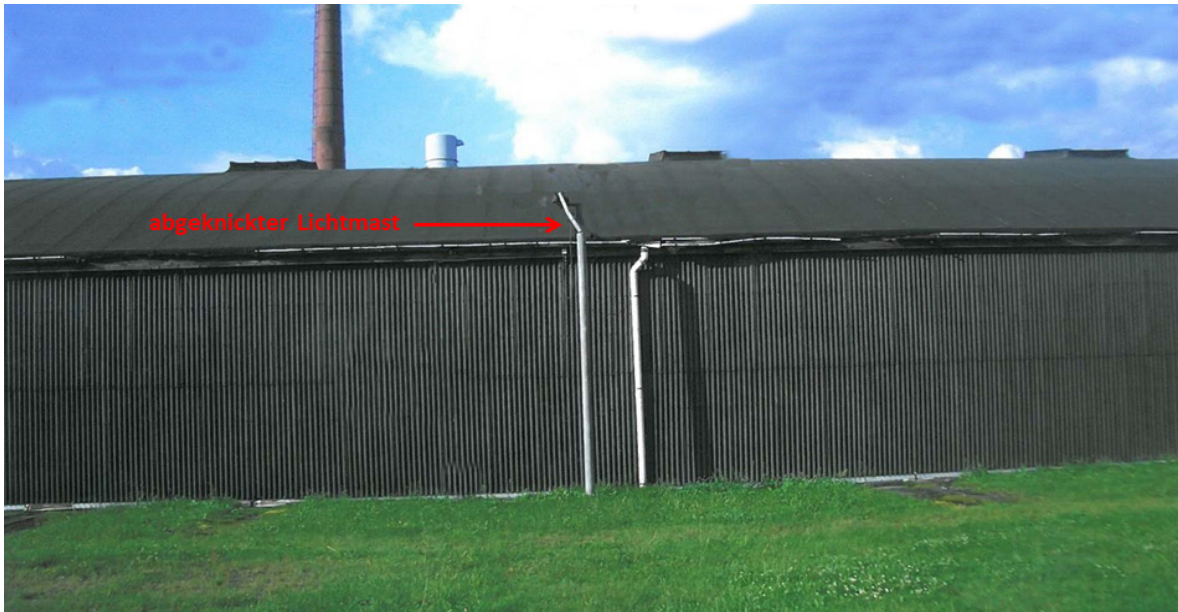
Die Unfallstelle befand sich im Industriehafen nördlich von Bremen. Die Kollision erfolgte mit einem Lichtmast, der unmittelbar vor einer Halle mit den Grundmaßen 27 m x 56 m stand.

Anprallstelle

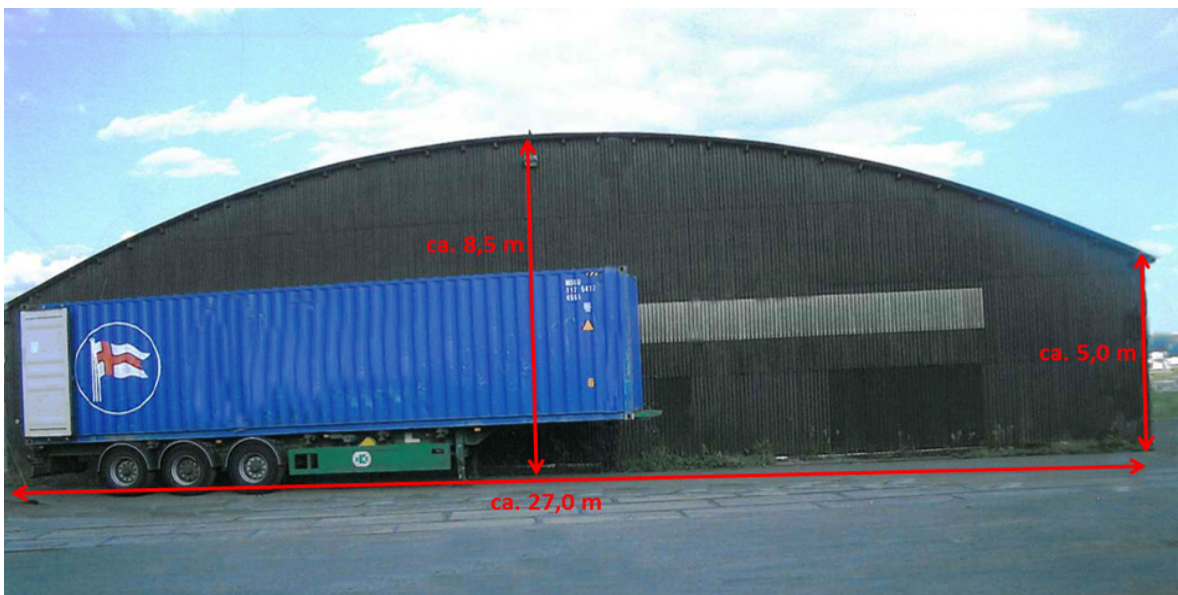
Der Ballon kam auf dem Rundbogendach der Halle zum Stillstand. Er wurde nicht beschädigt.

Halle mit Rundbogendach
