Untersuchungsbericht

Art des Ereignisses:	Schwere Störung
Datum:	9. August 2011
Ort:	nahe Funkfeuer WLD
Luftfahrzeuge:	1. Flugzeug 2. Flugzeug
Hersteller / Muster:	1. Cessna Aircraft Company / Cessna 172RG 2. Mooney Aircraft Corporation / M 20R
Personenschaden:	keiner
Sachschaden:	keiner
Drittschaden:	keiner
Informationsquelle:	Untersuchung durch Mitarbeiter der BFU
Aktenzeichen:	BFU 7X011-11

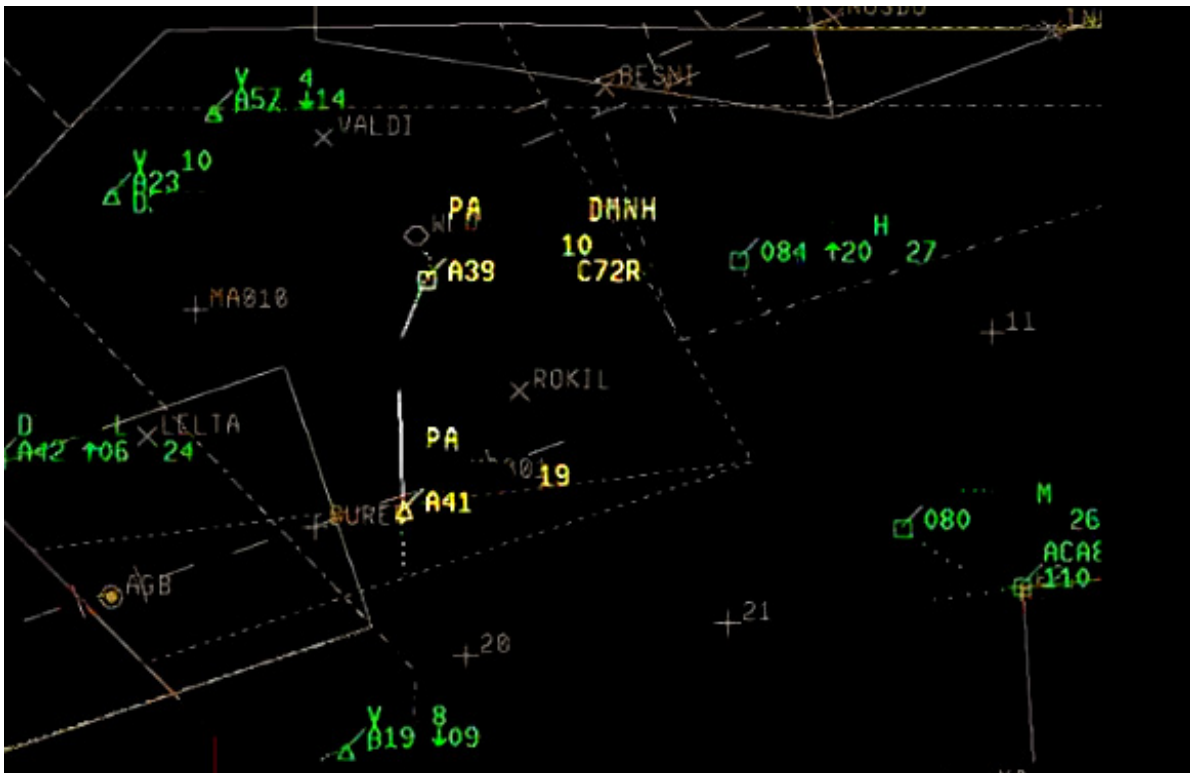
Auf dem Radarsichtgerät der Lotsin wurde um 12:01:00 Uhr eine mögliche Annäherung zwischen der Cessna und der Mooney als "short term conflict alert" (STCA) generiert und als "predicted alert" angezeigt. Dabei werden die betroffenen Radarziele gelb eingefärbt. Zusätzlich zur Anzeige ertönte ein akustisches Signal aus dem Systemlautsprecher des Arbeitsplatzes. Zu diesem Zeitpunkt betrug der Abstand zwischen den Luftfahrzeugen knapp 6 NM. Die Lotsin trug zum Ereigniszeitpunkt eine Sprechgarnitur.

Abb. 1: 12:01:00 Uhr - Predicted Alert

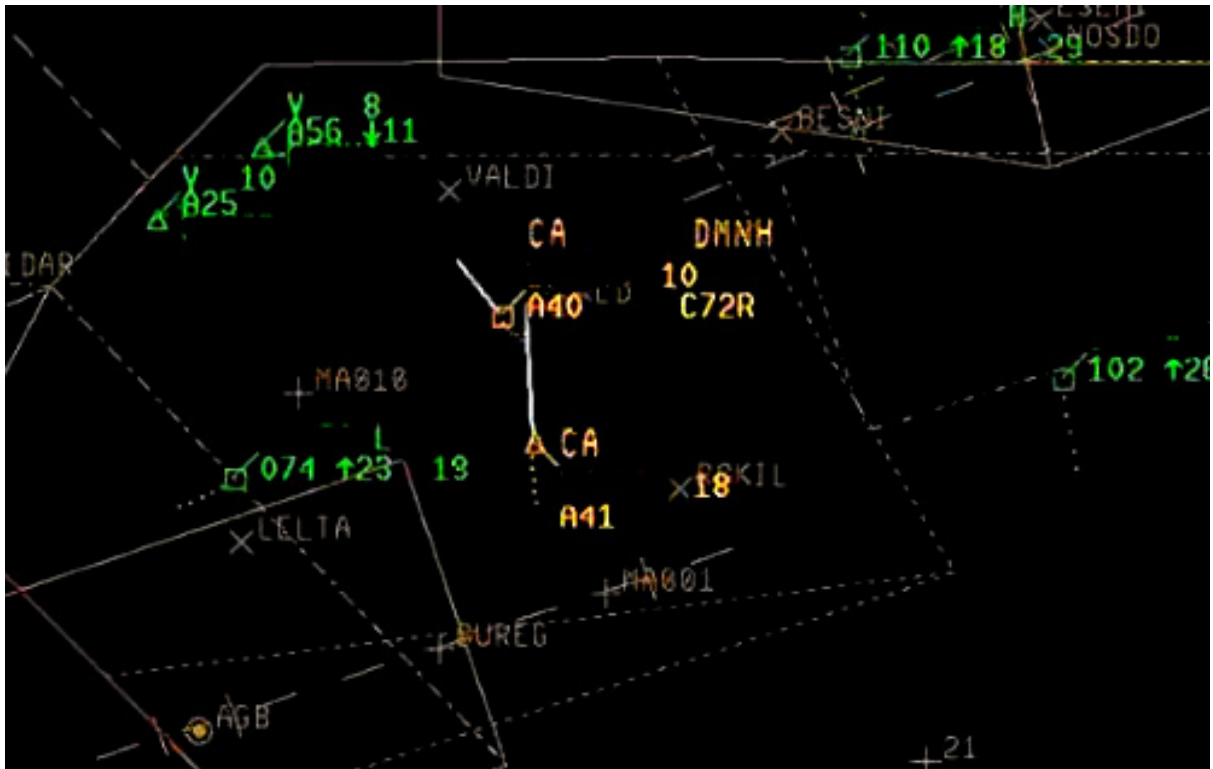
Um 12:02:20 Uhr, bei einer Entfernung von ca. 3 NM änderte sich der STCA von “predicted“ auf “current“. Dabei wechselte die Darstellung von gelb auf rot. Eine erneute akustische Signalisierung erfolgte nicht und war nicht vorgesehen.

Abb.2: 12:02:20 Uhr – Current Alert

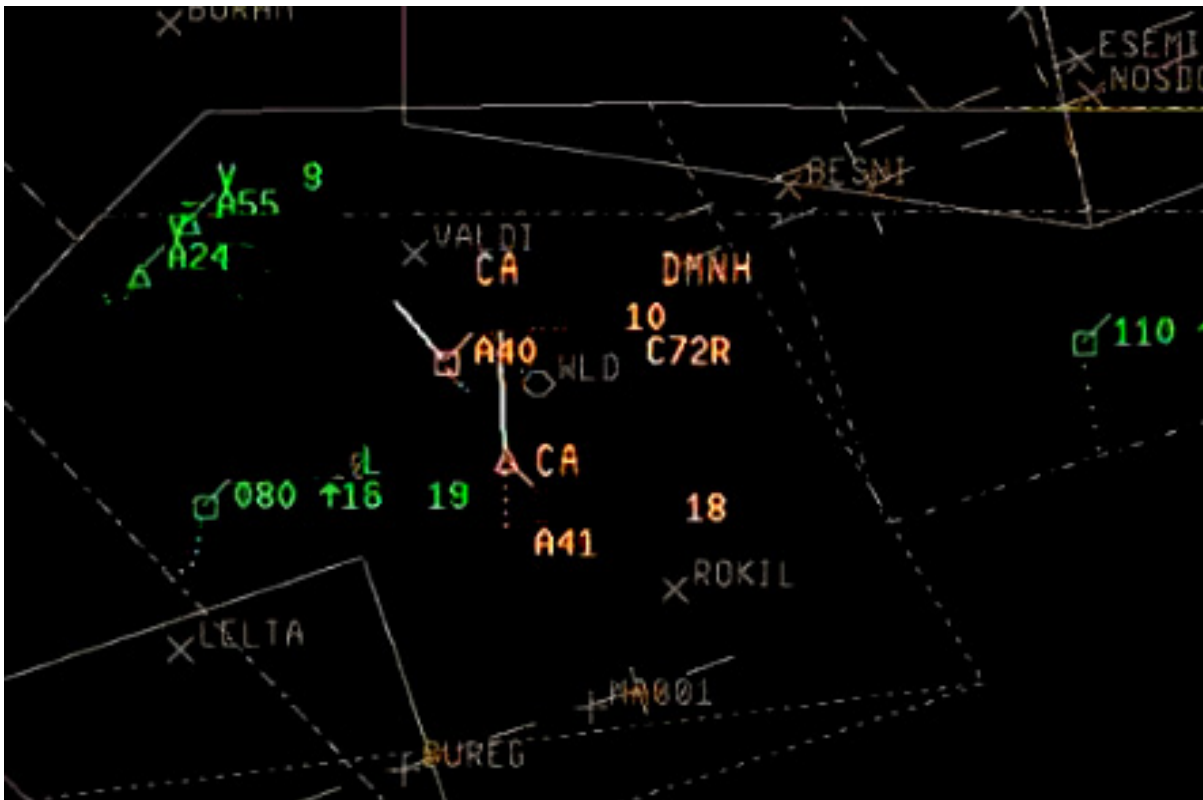
Um 12:03:05 Uhr meldete die Besatzung der Cessna “(...) ready for approach after completing this holding“ und erhielt um 12:03:09 Uhr die Freigabe für einen Standardinstrumentenlandeanflug auf die Piste 25: “... after completion of the holding you are cleared for the standard ILS Runway 25“. Zu diesem Zeitpunkt flog die Cessna ca. in Richtung 310°. Kurz darauf leitete die Besatzung eine Rechtskurve ein. Der Abstand zwischen den beiden Luftfahrzeugen betrug zu diesem Zeitpunkt ca. 2 NM.

Abb.3: 12:03:05 Uhr

Als die Besatzung der Cessna die Freigabe für den Instrumentenanflug für die Piste 25 erhielt, waren die Radarziele der Cessna und der Mooney rot eingefärbt (current STCA). Es ist davon auszugehen, dass die Lotsin den Konflikt bemerkt hätte, wenn ihr Fokus zum Zeitpunkt des Funkspruchs auf dem Radarziel der Cessna gelegen hätte.

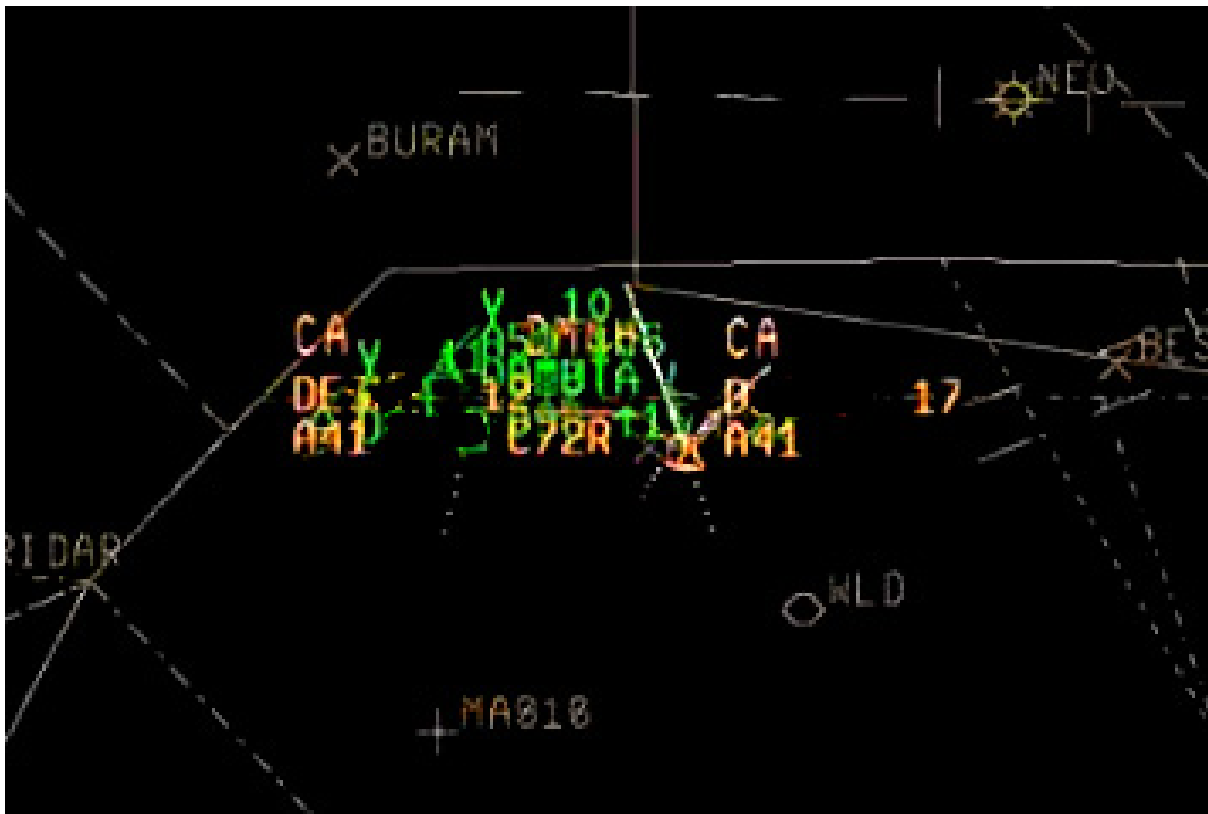
Um 12:04:14 Uhr, die Cessna passierte gerade ca. 060° , kam es zu der Annäherung mit einer Mooney. Der Fluglehrer informierte daraufhin um 12:04:17 Uhr den Lotsen, der die Position soeben übernommen hatte, über das Ereignis. Dieser gab zur Antwort: „... roger, you are inside airspace E“.

Abb.4: 12:04:14 Uhr – Zeitpunkt der größten Annäherung

Durch die zeitweise Überlagerung der Labels und das Überdecken von Radarzielen war die Darstellung auf dem Anzeigegerät zeitweise unübersichtlich (siehe Abb. 4). Eine Vermeidung des Überlagerns von Informationen auf dem Anzeigegerät würde die Übersichtlichkeit erheblich steigern und die Arbeitsbelastung senken.

- Die optische und akustische Warnung (STCA) reichte nicht aus, die Lotsin auf den drohenden Konflikt aufmerksam zu machen.
- Die Lotsin stand aufgrund der hohen Komplexität des zu kontrollierenden Verkehrs unter einer hohen Arbeitsbelastung.
- Durch die Überlagerung der Labels war es zweitweise nicht möglich, die Flugziele genau zu verfolgen und Daten aus den Labels zu entnehmen.

Das Flugsicherungsunternehmen sollte das Short-Term-Conflict-Alert-System (STCA) im Hinblick auf die Wirksamkeit der generierten akustischen und visuellen Warnmeldungen überprüfen und gegebenenfalls optimieren.
