Untersuchungsbericht

Art des Ereignisses:	Schwere Störung
Datum:	18. August 2011
Ort:	Sehmatal - Neudorf
Luftfahrzeug:	Flugzeug
Hersteller / Muster:	PZL Mielec / M-18A
Personenschaden:	keiner
Sachschaden:	Luftfahrzeug leicht beschädigt
Drittschaden:	Schäden an Bäumen
Informationsquelle:	Untersuchung durch Mitarbeiter der BFU
Aktenzeichen:	BFU 7X013-11

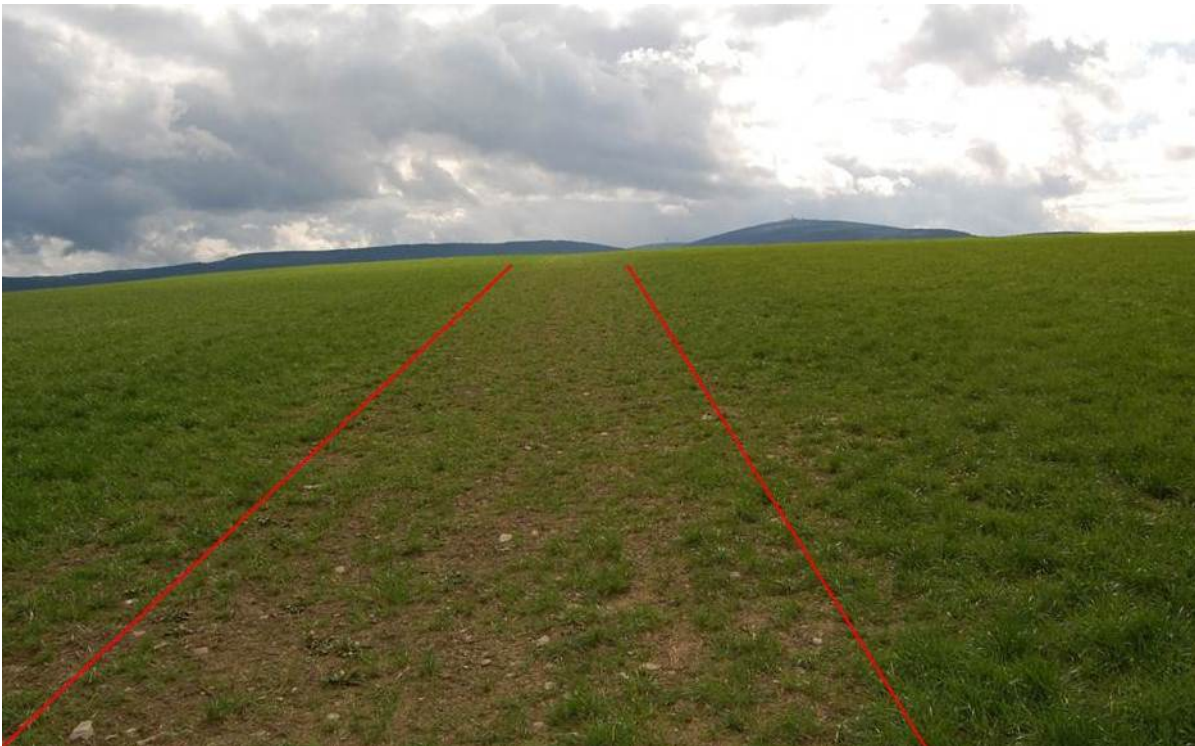
23. September 2011, ergab, dass die Startstrecke in Richtung 170° verlief. Die genutzte Bahn lag in einer Höhe zwischen 794 m AMSL und 774 m AMSL. Die ersten ca. 60 m hatten eine durchschnittliche Steigung von ca. 3 %. Auf den folgenden ca. 100 m war die Bahn nahezu waagrecht und auf weiteren ca. 300 m betrug das durchschnittliche Gefälle ca. 6 %. Die Startbahn wurde am Ende durch einen quer verlaufenden Weg begrenzt.

Startrichtung 170°, Rollspuren im ansteigenden Teil der Bahn (innerhalb der roten Markierung)

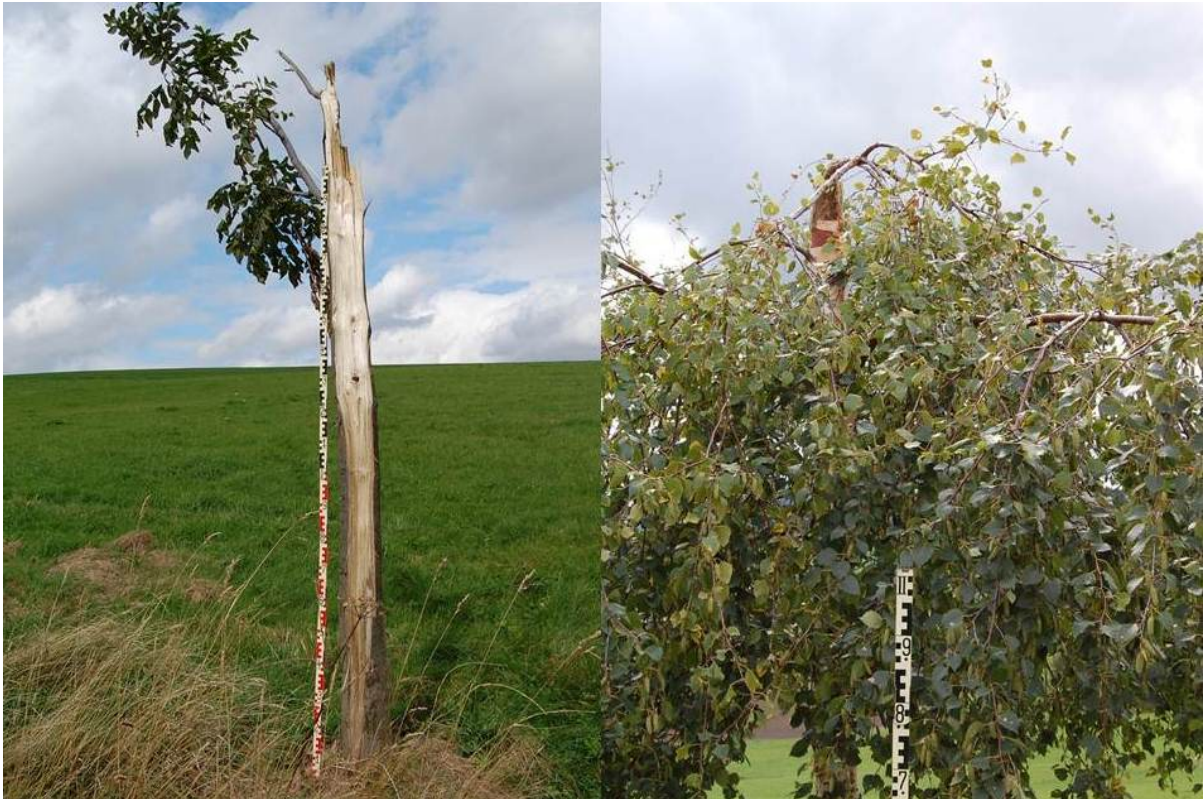
Die Bäume und Büsche, mit denen das Flugzeug kollidiert war, befanden sich in Abflugrichtung, ca. 100 m unterhalb des Querweges und hatten einen Abstand von 8,20 m zueinander. In diesem Bereich betrug das Gefälle des Geländes weiterhin ca. 6 %. Ein Baum wurde in zwei Metern Höhe, ein zweiter Baum in ca. drei Metern Höhe im Stammbereich - Durchmesser ca. 10 cm - gekappt.

beschädigte Bäume im Abflugsektor

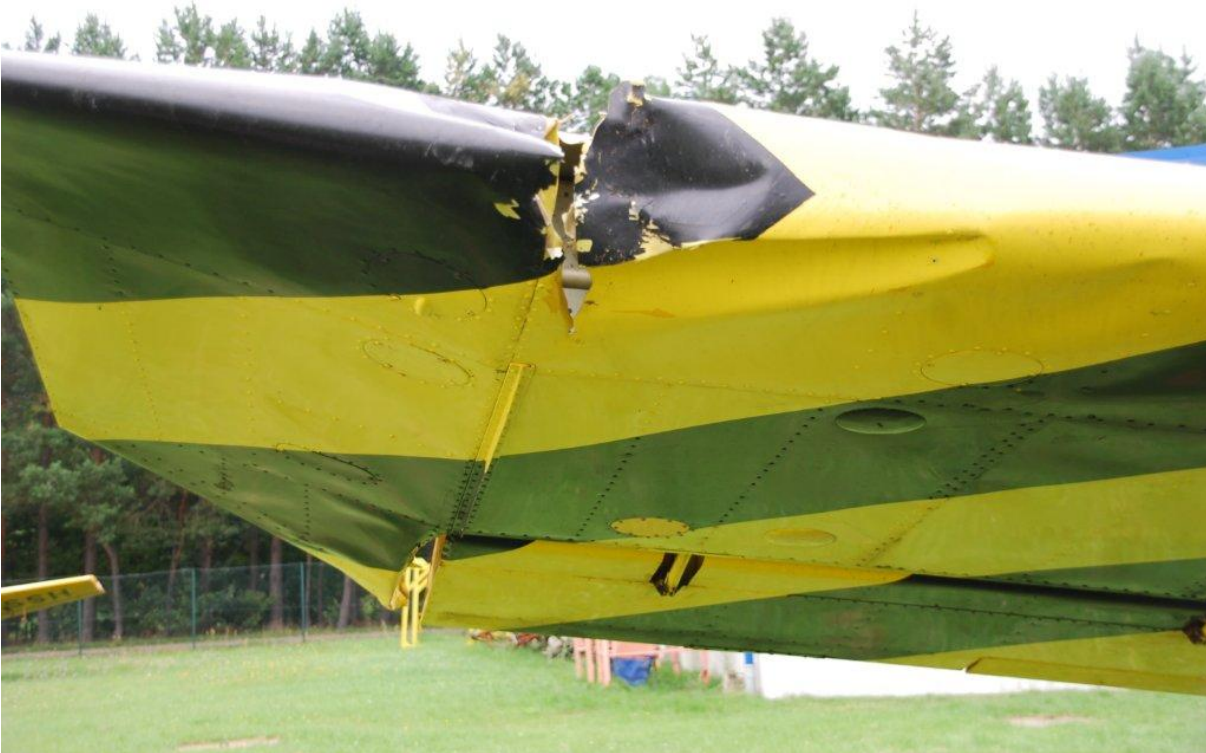
Am rechten Außenflügel wurden die Nasenkante eingedrückt sowie Rippen und die Randbogenkappe deformiert. An der Rumpfunterseite waren die Öffnungsklappe und diverse Ansteuerungselemente der Streuanlage gebrochen und ein Teil der Rumpfverkleidung und die Ölkühlerummantelung deformiert. An der Unterseite der linken Tragfläche wurden zwei Verkleidungsbleche deformiert. Beide Querruder wurden beschädigt.

Kollisionsschaden am rechten Außenflügel

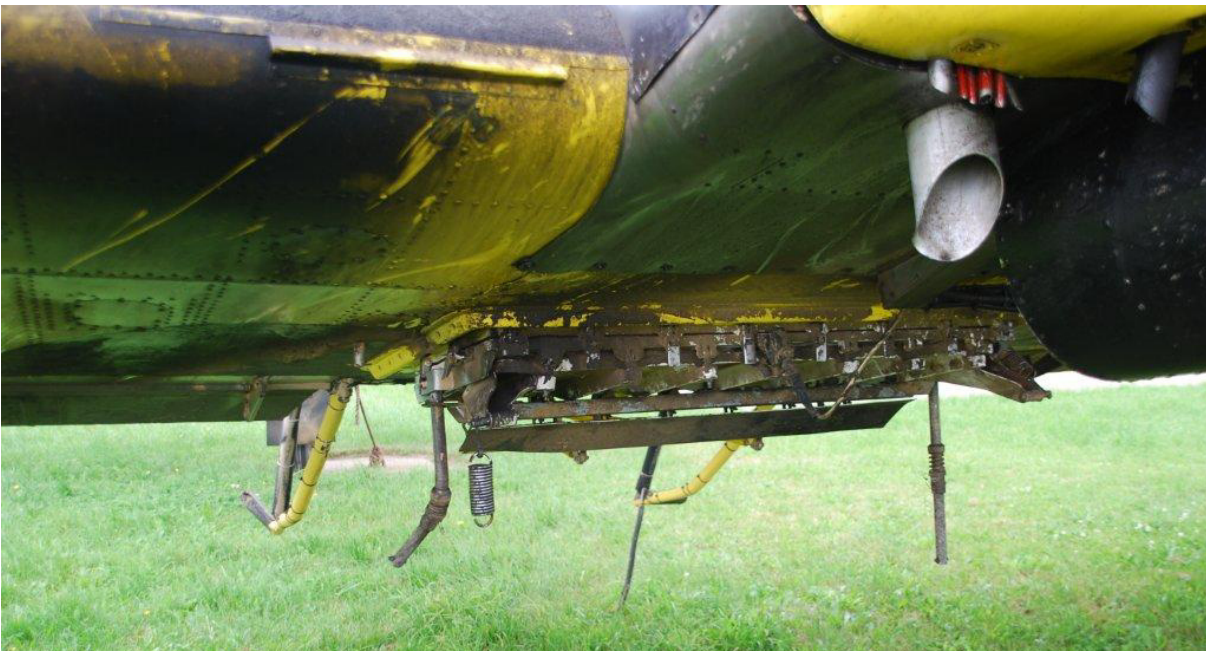
Kollisionsschäden an der Streuanlage
