Untersuchungsbericht

Art des Ereignisses:	Unfall
Datum:	14. Dezember 2011
Ort:	Flughafen Berlin-Tegel
Luftfahrzeug:	Flugzeug
Hersteller / Muster:	Bombardier / DHC8-300
Personenschaden:	eine Person schwer verletzt
Sachschaden:	keiner
Drittschaden:	keiner
Informationsquelle:	Untersuchung durch Mitarbeiter der BFU
Aktenzeichen:	BFU AX001-11

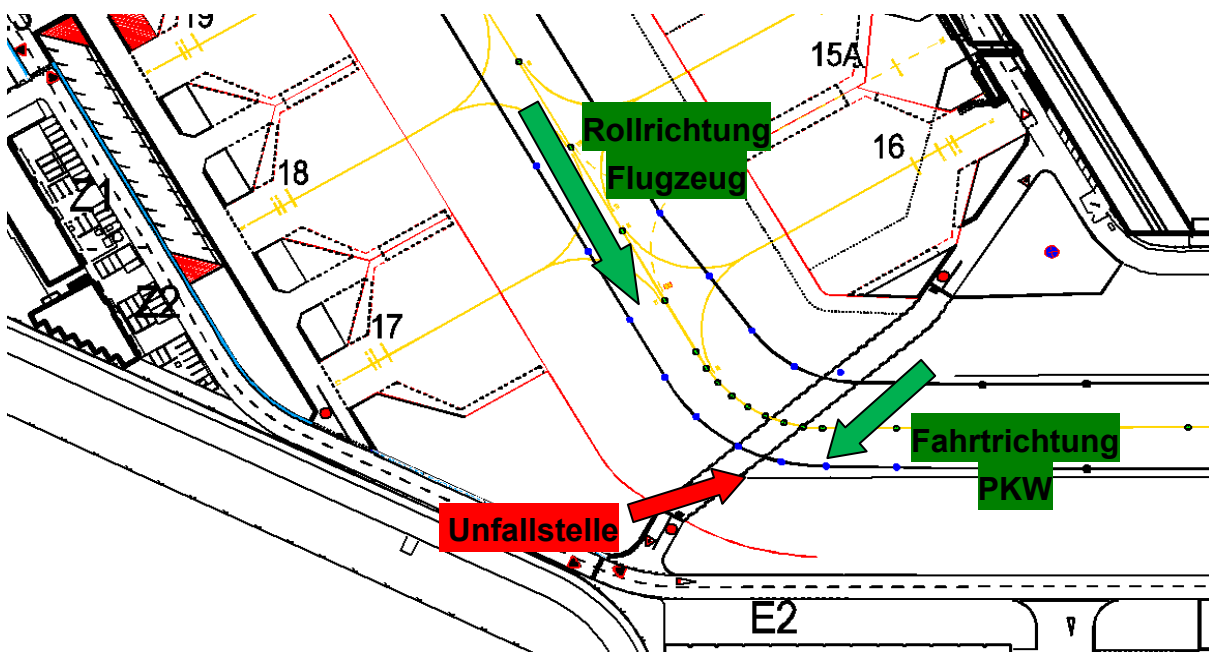
Vorfeld in Höhe der Abstellposition 16

In Höhe der Parkposition 16 musste die Besatzung um 20:17:25 Uhr nach eigenen Angaben stark abbremsen, da auf der den Rollweg kreuzenden Fahrstraße ein von links kommendes Fahrzeug die Haltelinie überfuhr und vor dem Flugzeug kreuzte.

Der Unfall ereignete sich auf der Rollbahn PW in Höhe der Abstellposition 16. Das Flugzeug rollte in südöstliche Richtung und kam noch vor der Fahrstraße zum Stillstand. Der PKW fuhr auf der kreuzenden Fahrstraße in südwestliche Richtung. Kurz hinter der Abstellposition 16 kreuzt die Fahrstraße die Rollbahn. Das Flugzeug und das Fahrzeug blieben unbeschädigt.

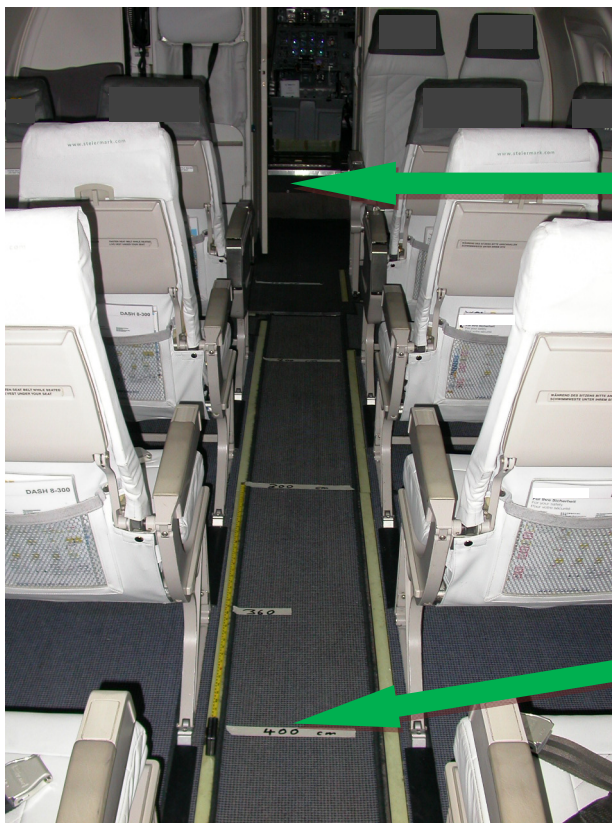
Als das Flugzeug plötzlich abbremste, habe sie keinen Halt gefunden, sei ruckartig in Richtung Cockpit geworfen worden, mit ihrer gesamten rechten Körperhälfte gegen die Garderobe oder die Cockpittür geschlagen und auf den Boden gefallen. Vom Cockpit aus wurde der Notarzt verständigt.

Der Abstand zwischen der Cockpittür und der Sitzreihe vier beträgt ca. vier Meter.

Position der Flugbegleiterin
nach der Gefahrenbremsung

Position der Flugbegleiterin
vor der Gefahrenbremsung

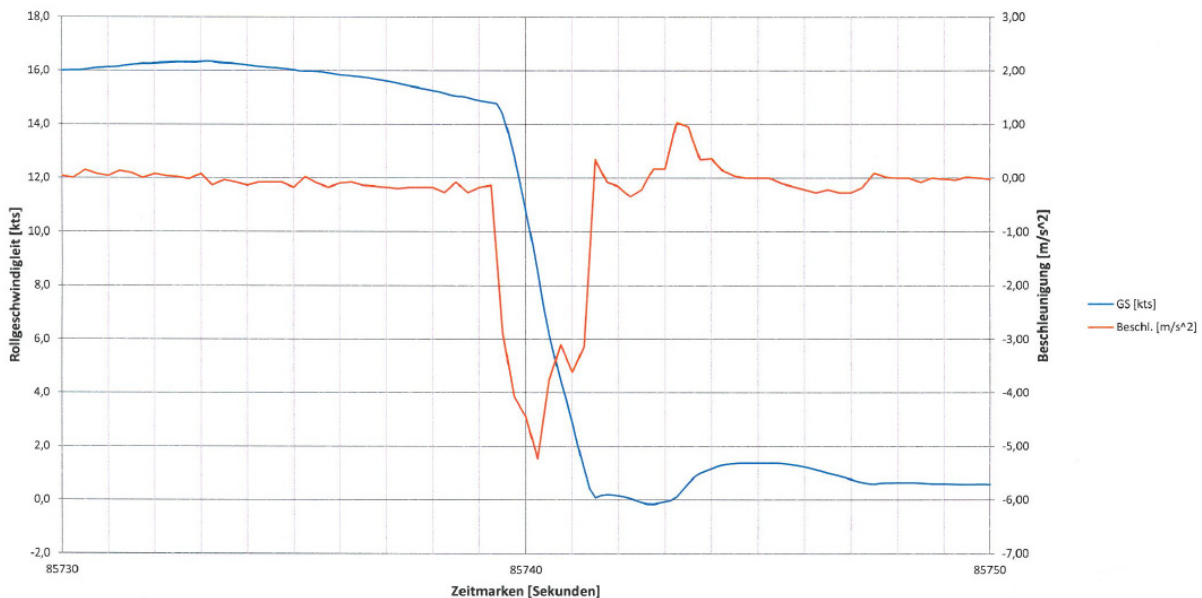
Flugdatenschreiberauswertung

Die Auswertung der Flugschreiberdaten ergab eine Rollgeschwindigkeit von ca. 16 Knoten.

Das Flugzeug bremste bis zum Stillstand, gemäß Flugschreiberdaten mit einer Verzögerung von ca. -5 m/s^2 .
