Untersuchungsbericht

Art des Ereignisses:	Unfall
Datum:	28. Juli 2011
Ort:	Röhrlhof
Luftfahrzeug:	Flugzeug
Hersteller / Muster:	Rutan Aircraft Factory / COZY III
Personenschaden:	Pilot schwer verletzt
Sachschaden:	Luftfahrzeug zerstört
Drittschaden:	Flurschaden
Informationsquelle:	Untersuchung durch Mitarbeiter der BFU
Aktenzeichen:	BFU CX007-11

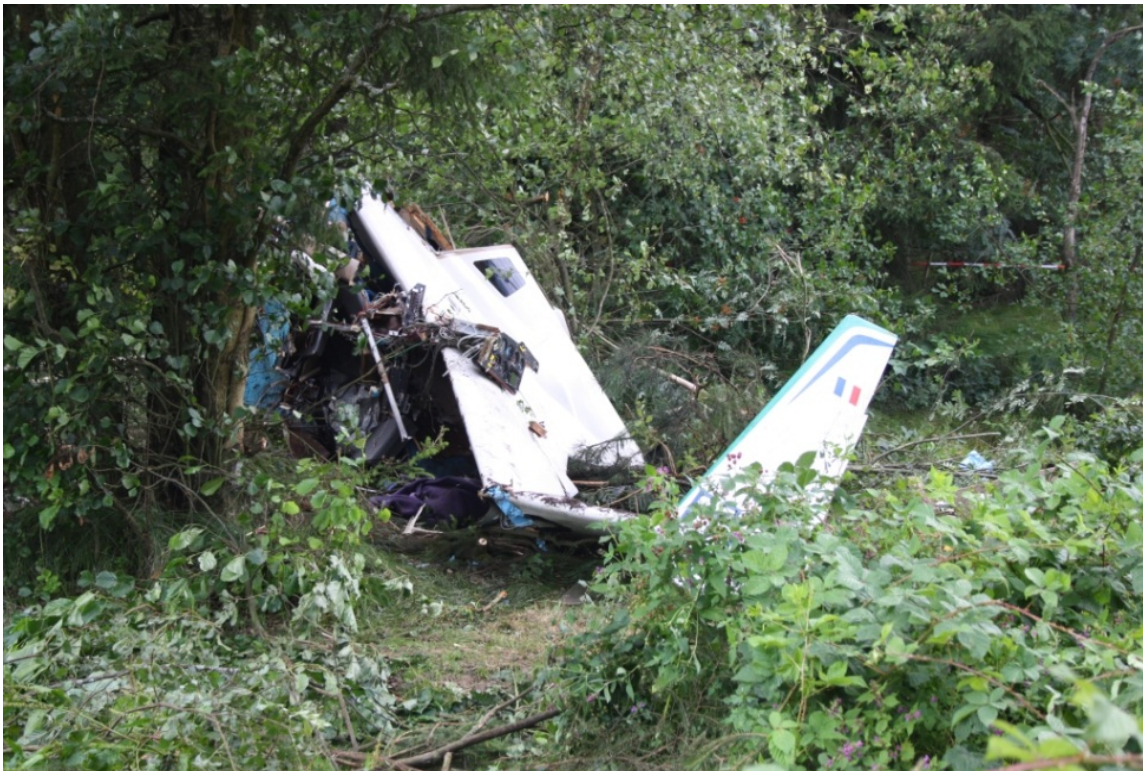
Die Unfallstelle befand sich südlich des Flugplatzes Arnbruck, ca. 1,3 km vom Bahnende entfernt in einem Wald. Ca. 80 m vor der Absturzstelle bekam das Luftfahrzeug Hindernisberührung mit Baumwipfeln des ca. 30 m hohen Nadelwaldbestandes.

Beim Aufprall auf dem Boden wurde der vordere Teil des Luftfahrzeuges zertrümmert. Das Bugfahrwerk wurde eingefahren vorgefunden.

Die Stellung der Leistungshebel war aufgrund des Beschädigungsgrades nicht zu rekonstruieren. Die Steuerung konnte durchgängig überprüft werden. Die Tragflächen waren mehrfach gebrochen und ein Kraftstofftank war beschädigt. Alle drei Blätter der Luftschaube waren auf gleicher Länge abgebrochen. Beide Tragflächentanks waren abschließbar und jeder Einfüllbereich war mit einem Aufkleber mit der Aufschrift JET A-1 gekennzeichnet. Eine größere Menge Kraftstoff war aus dem beschädigten Tank ausgelaufen. Es wurden Kraftstoffproben zur weiteren Untersuchung sichergestellt. Der Motor wurde ebenfalls einer weiteren Untersuchung zugeführt. Bei der Untersuchung des Luftfahrzeuges an der Unfallstelle wurden keine technischen Mängel festgestellt.

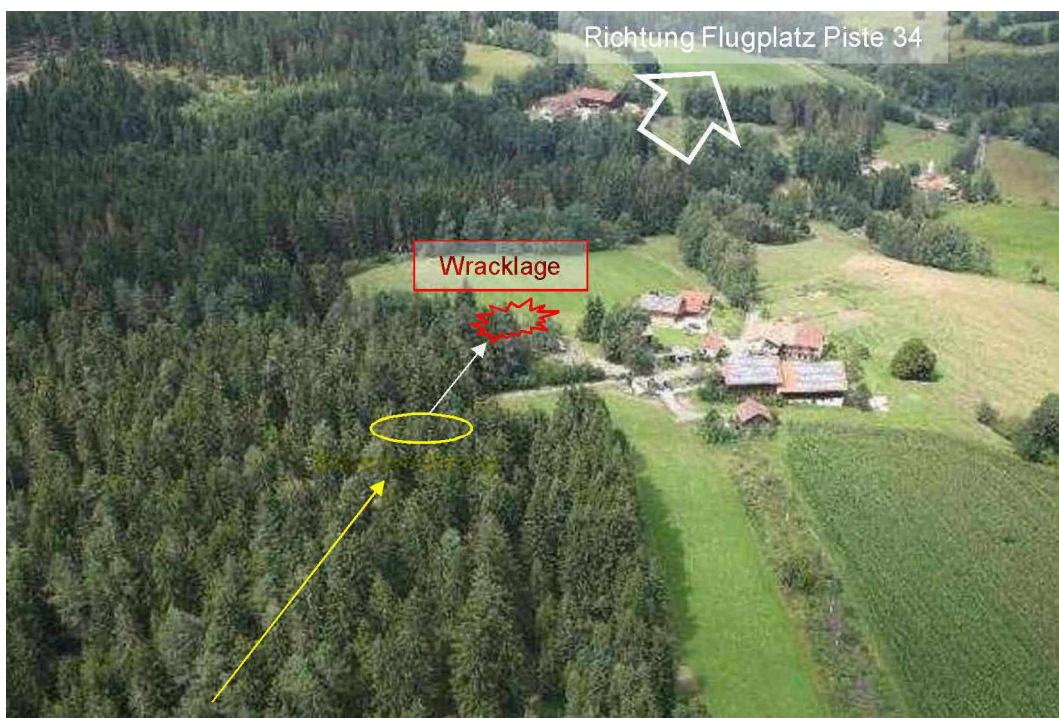
Position der Baumberührung und Wracklage

Bei der Untersuchung des Triebwerks wurde eine Fehlfunktion eines Auslassventils am 3. Zylinder festgestellt. Aufgrund dieser Fehlfunktion ist von einer sehr deutlichen Leistungsreduzierung des Triebwerks auszugehen. Da sich das Flugzeug bereits im Landeanflug befand, hatte es keine ausreichende Höhenreserve, um ein geeignetes Außenlandegelände zu erreichen. Aufgrund des Leistungsverlustes konnte die Flughöhe vom Piloten nicht gehalten werden und so geriet das Flugzeug aus dem Horizontalflug in den Baumbestand vor dem Flugplatz.

Der Flugunfall ist darauf zurückzuführen, dass im Anflug des Flugplatzes Arnbruck eine Triebwerksstörung zu einem deutlichen Leistungsverlust führte und das Luftfahrzeug vor Erreichen des Flugplatzes mit Hindernissen kollidierte.
