Untersuchungsbericht

Identifikation

Art des Ereignisses:	Unfall
Datum:	30. Juli 2011
Ort:	Gransee / Brandenburg
Luftfahrzeug:	Flugzeug
Hersteller / Muster:	Short Brothers and Harland Limited/ Short S.C.7 Skyvan
Personenschaden:	keiner
Sachschaden:	Luftfahrzeug schwer beschädigt
Drittschaden:	keiner
Informationsquelle:	Untersuchung durch Beauftragte der BFU
Aktenzeichen:	BFU CX010-11

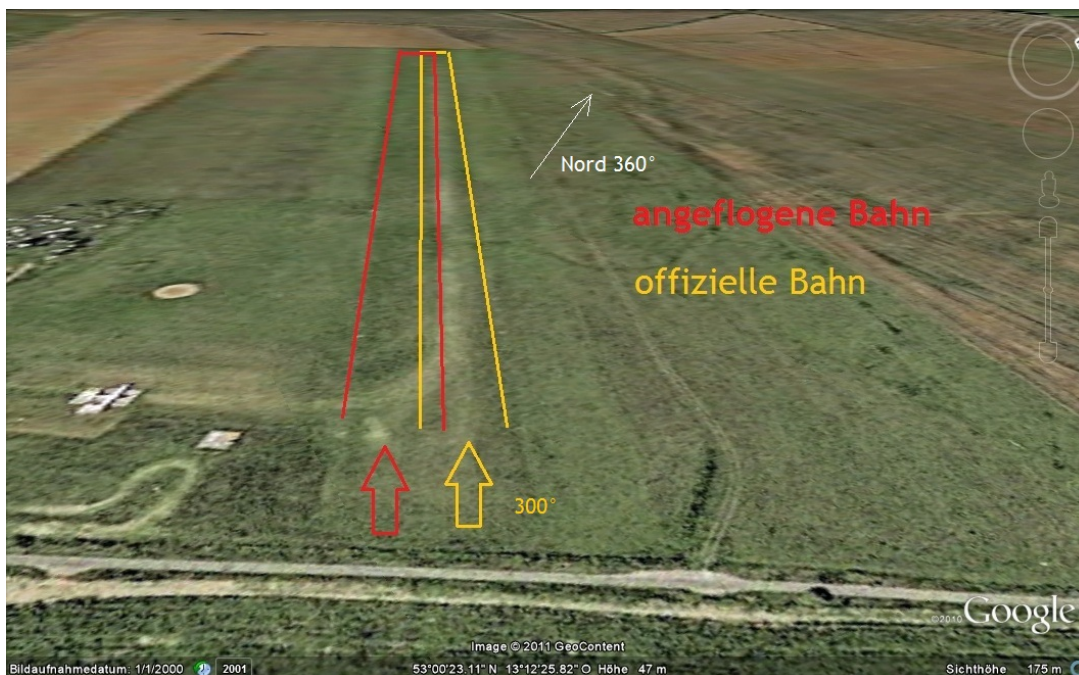
Sonderlandeplatz Gransee

Der Untergrund war durch tagelangen Regen aufgeweicht, wobei der Boden auf der linken Seite der Piste weicher war als im übrigen Teil; teilweise standen Wasserlachen auf der Graspiste.

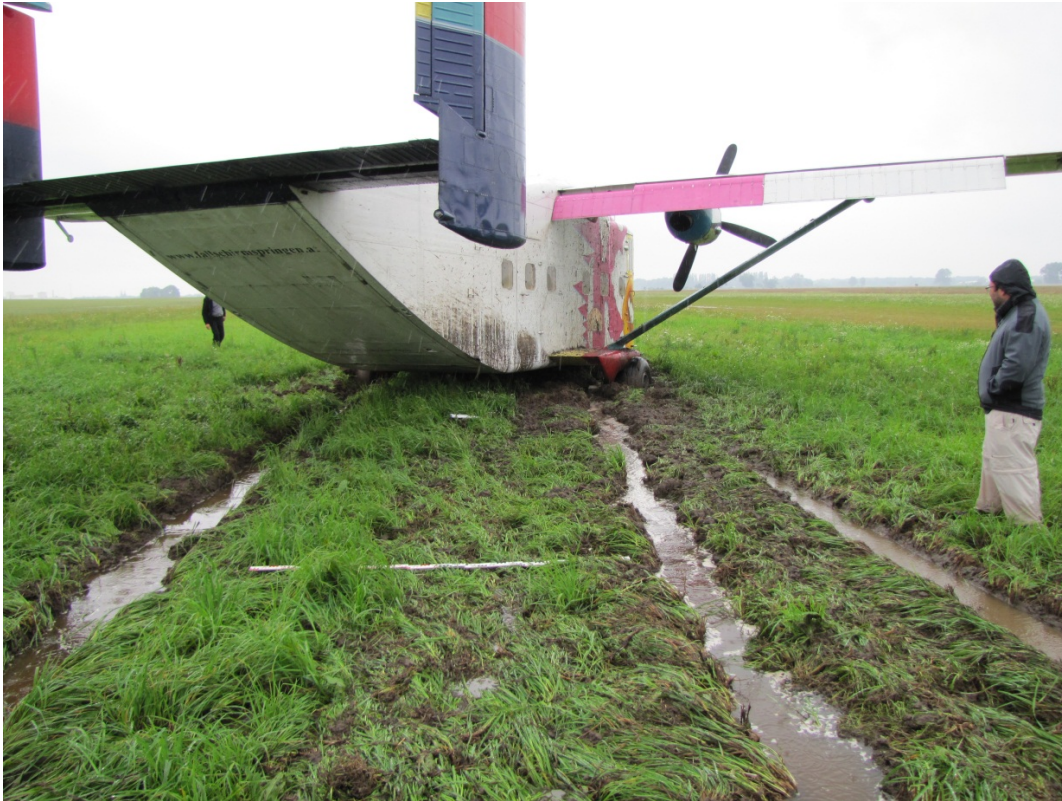
Das Flugzeug landete auf der linken Seite der Landebahn und kam ca. 180 m nach Beginn der Bahn zum Stehen. Die Spur des linken Fahrwerks erstreckte sich über eine Entfernung von ca. 98 m, die des rechten Fahrwerks über ca. 91 m und die des Bugfahrwerks über 57 m. Die Längsachse des Flugzeuges zeigte in Richtung 350°.

Die untere Aufhängung des Bugfahrwerks war gebrochen, das obere Lager war ca. 30° nach links verdreht. Zwischen den Spanten 22 und 54 war die Beplankung beschädigt. Der rechte Teil des Spants 22 war durch das Fahrwerk nach oben gedrückt worden. Der Boden unterhalb des Instrumentenbrettes war wellig und teilweise gebrochen. Die Seitenrudderpedale waren blockiert.

Endlage des Flugzeuges
