Untersuchungsbericht

Art des Ereignisses:	Unfall
Datum:	28. August 2011
Ort:	Stockstadt am Main
Luftfahrzeug:	Flugzeug
Hersteller / Muster:	Cessna / 150F
Personenschaden:	beide Insassen leicht verletzt
Sachschaden:	Luftfahrzeug schwer beschädigt
Drittschaden:	Gebäude- und Straßenschäden
Informationsquelle:	Untersuchung durch Beauftragte der BFU
Aktenzeichen:	BFU CX012-11

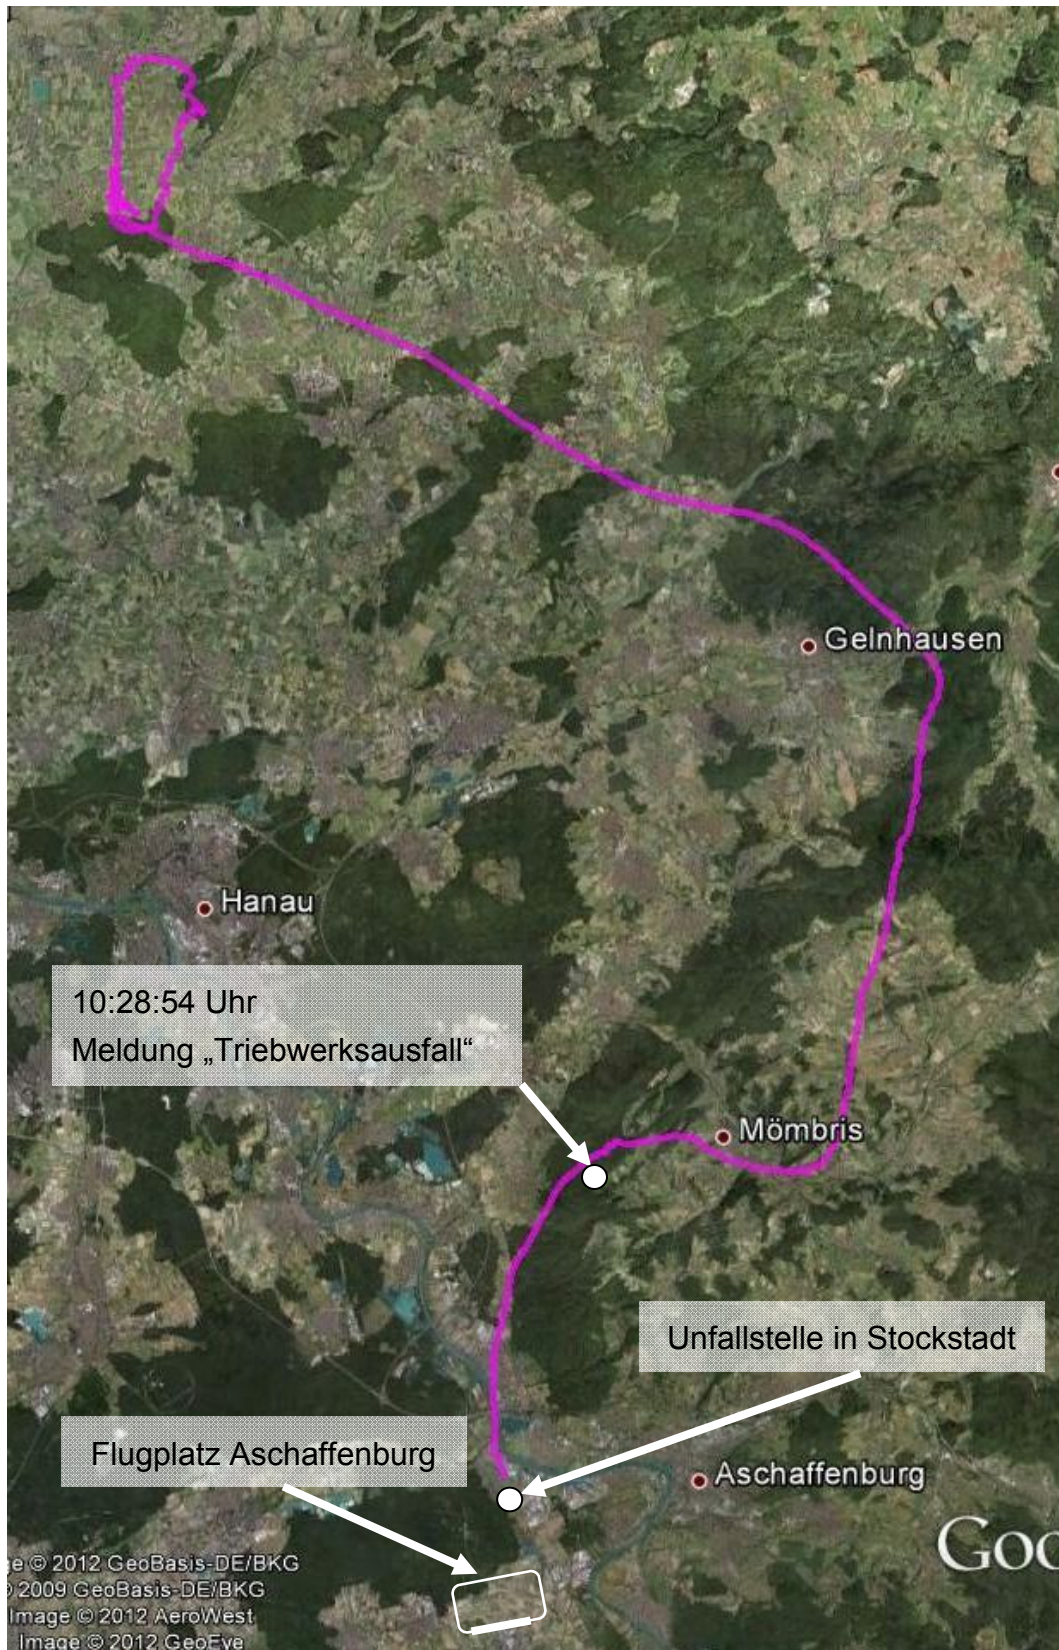
Flugweg Cessna 150 F

Gegen 10:25 Uhr lässt die Radarspur in ca. 2 500 ft AMSL das Verlassen dieser Höhe sowie einen deutlichen Rückgang der Geschwindigkeit von zuvor 80 auf 40 kt erkennen.

Nach den Aufzeichnungen der Radarspur und der abgesetzten Positionsmeldung des Flugzeugführers überquerte das Flugzeug in ca. 1 100 ft AMSL (300 ft unterhalb Platzrundenhöhe Aschaffenburg) um 10:34 Uhr die Autobahn A3 in der Nähe der Mainbrücke. Noch vor Erreichen des Queranfluges führte der Pilot drei Minuten später eine Notlandung auf einer Straße im Wohngebiet der Ortschaft Stockstadt am Main durch.

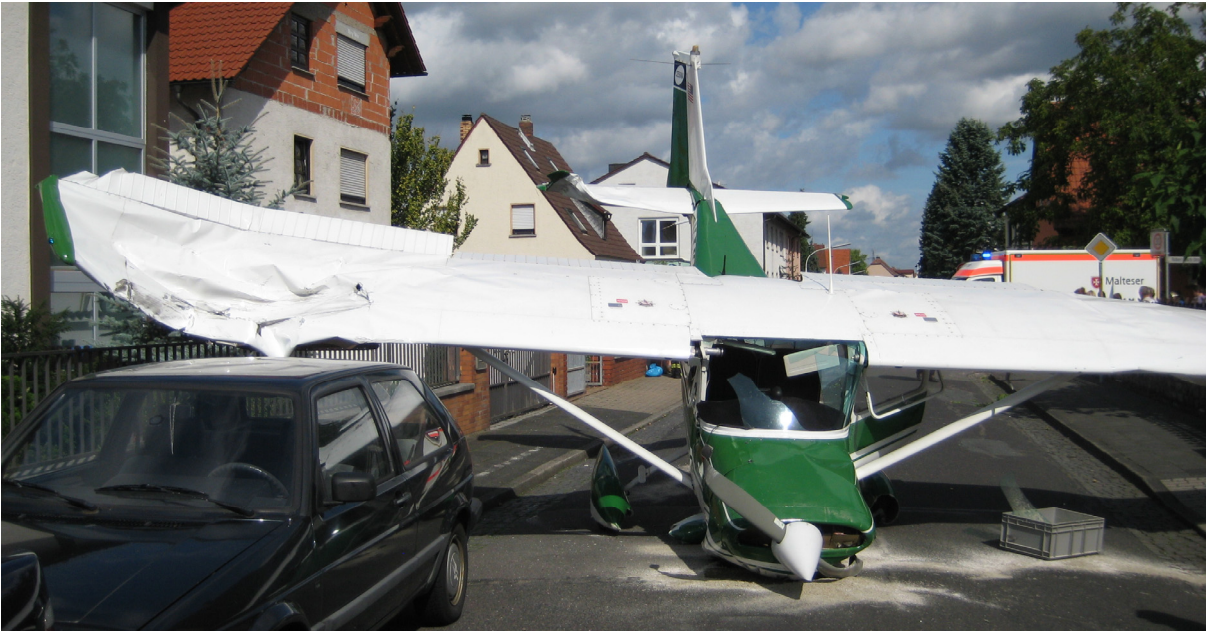
Bevor das Flugzeug mit verbogenen Tragflächen, zerbrochener Frontscheibe und abgebrochenem Bugrad im Kopfstand zum Stehen kam, kollidierte es mit verschiedenen Hindernissen und stieß an ein parkendes Auto.

Die Unfallstelle befand sich im Zentrum der mit freistehenden Wohnhäusern bebauten Ortschaft Stockstadt am Main auf der Großostheimer Straße. Die geradlinige Ausrichtung dieser Straße in südliche Richtung (etwa 170°) geografisch weitergeführt, entspricht dem direkten Kurs zum Bahnanfang der Piste 26.

Der Hochdecker kam im Kopfstand mit abgebrochenem Bugrad auf der Straßenmitte zum Stehen. Die zahlreichen weiteren Beschädigungen waren auf Kollisionen mit diversen Hindernissen in der letzten Flugphase vor dem Aufsetzen zurückzuführen. Die Länge der gesamten Berührungsspur vor der Endlage betrug mit Unterbrechung durch nochmaliges Hochziehen des Flugzeugs ca. 200 m.
