Untersuchungsbericht

Art des Ereignisses:	Unfall
Datum:	14. November 2011
Ort:	Gleisweiler
Luftfahrzeug:	Flugzeug
Hersteller / Muster:	Cirrus Design Corp. / SR 22
Personenschaden:	zwei Personen tödlich verletzt
Sachschaden:	Luftfahrzeug zerstört
Drittschaden:	geringer Flurschaden
Informationsquelle:	Untersuchung durch Mitarbeiter der BFU
Aktenzeichen:	BFU CX015-11

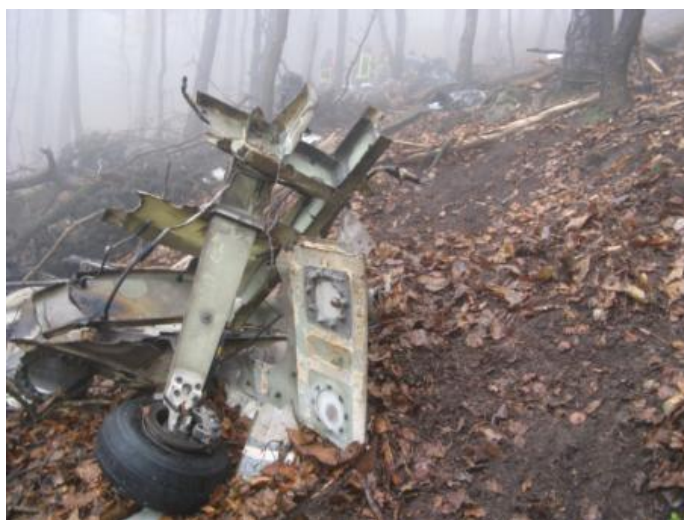
Nordwestlich von Gleisweiler war das Luftfahrzeug an einem nach Nordwesten ansteigenden Berghang mit Bäumen kollidiert. Es brannte nach dem Aufprall auf dem Boden aus und wurde zerstört. Beide Insassen wurden tödlich verletzt.

Die Unfallstelle befand sich ca. 500 m nordwestlich von Gleisweiler an einem bewaldeten Berghang in der Gemarkung Teufelsberg. Das Luftfahrzeug hatte den ca. 20 m hohen Baumbestand im Kronenbereich berührt und ist anschließend auf den Waldboden geprallt. Bruchteile des Leitwerks hatten sich in den Baumkronen verfangen und das Fahrwerk wurde aus dem Rumpf gerissen. Abgelöste Beplankungsteile vom Rumpf und den Tragflächen wurden in einem Streubereich mit einem Radius von ca. 20 m verteilt. Durch Brandeinwirkung wurde das Hauptwrack zerstört. Dabei wurden Struktur, Geräte, Instrumente und Anlagen schwer beschädigt. Aufgrund des hohen Zerstörungsgrades war eine technische Untersuchung am Luftfahrzeug nur eingeschränkt möglich. Technische Mängel wurden nicht festgestellt. Geräte der elektronischen Betriebseinheiten wurden für weitergehende Untersuchungen sichergestellt.

Beim Aufprall des Luftfahrzeuges auf den Waldboden entstand ein Brand. Dieser konnte sich ausbreiten, weil für Lösch- und Rettungskräfte der Zugang zur Unfallstel-

le nicht sofort möglich war. Beim Aufprall des Luftfahrzeuges platzten die Tankbehälter, sodass eine größere Menge an Kraftstoff an der Unfallstelle verbrannte.

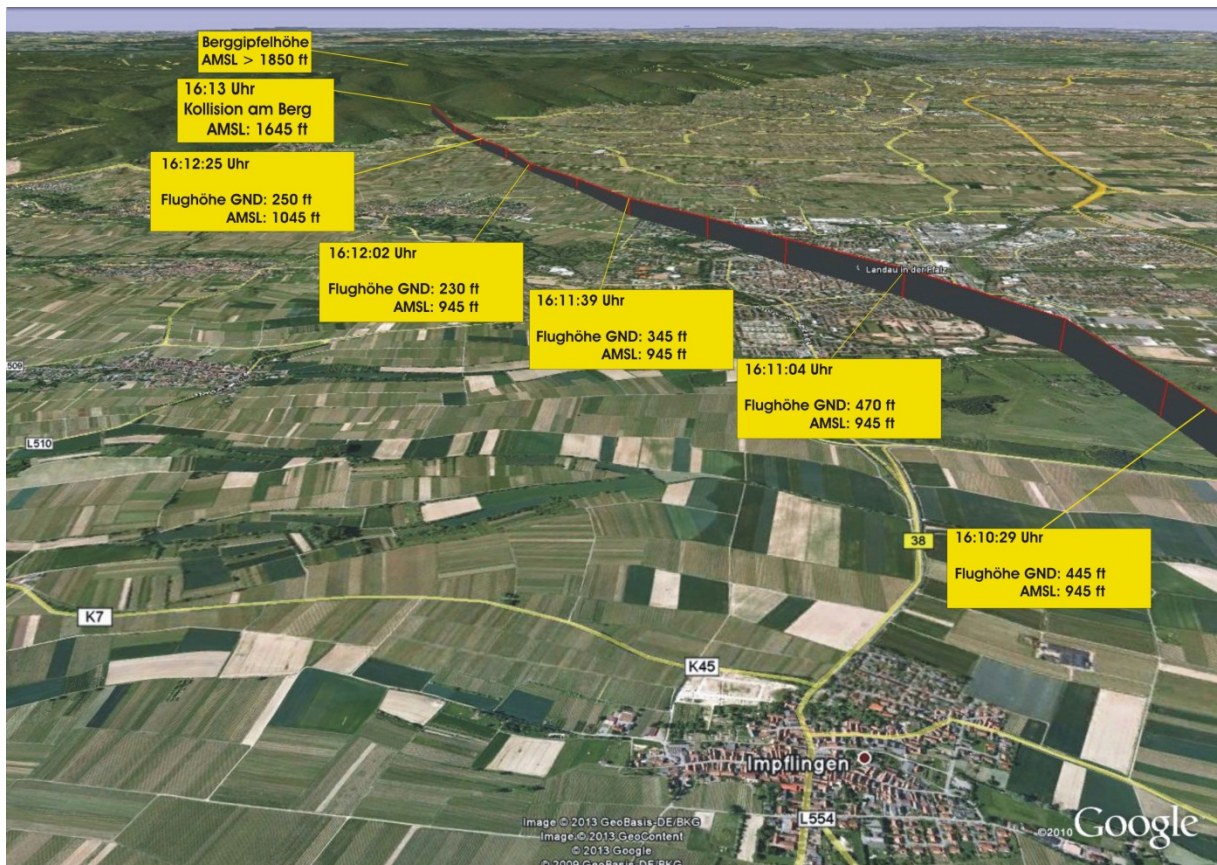
Flugwegdarstellung

Die Auswertung der Radaraufzeichnungen ergab, dass das Luftfahrzeug nach dem Start auf der Piste 03 in Karlsruhe-Baden auf 1 200 ft AMSL stieg und mit nördlichem Kurs in den französischen Luftraum einflog.

Nach ca. drei Minuten Flugzeit sank das Luftfahrzeug auf 900 ft AMSL und gelangte um 16:05 Uhr wieder in den deutschen Luftraum. Die Flugrichtung nach Norden wurde beibehalten und nach ca. sechs Minuten Flugzeit wechselte der Transpondercode von 4000 auf 3702. Bis nordwestlich von Landau wurde der Flugweg in Flughöhe 945 ft AMSL fortgesetzt, um gegen 16:12 Uhr auf 1 045 ft AMSL zu steigen. Anschließend stieg das Luftfahrzeug in 35 Sekunden von 1 100 ft auf 1 600 ft AMSL.

Im Bereich des Absturzortes steigt die Geländehöhe auf etwa 1 850 ft AMSL an und weiter nordwestlich erreichen die Hügel eine Höhe von etwa 2 000 ft AMSL.
