Untersuchungsbericht

Art des Ereignisses:	Störung
Datum:	08. März 2011
Ort:	Flughafen München
Luftfahrzeuge:	1. Verkehrsflugzeug 2. Hubschrauberformation
Hersteller / Muster:	1. Bombardier Inc. Canadair Group / CL-600-2D24 2. Sikorsky Aircraft Corporation / UH-60
Personenschaden:	keiner
Sachschaden:	keiner
Drittschaden:	keiner
Informationsquelle:	Untersuchung durch Mitarbeiter der BFU
Aktenzeichen:	BFU PX004-11

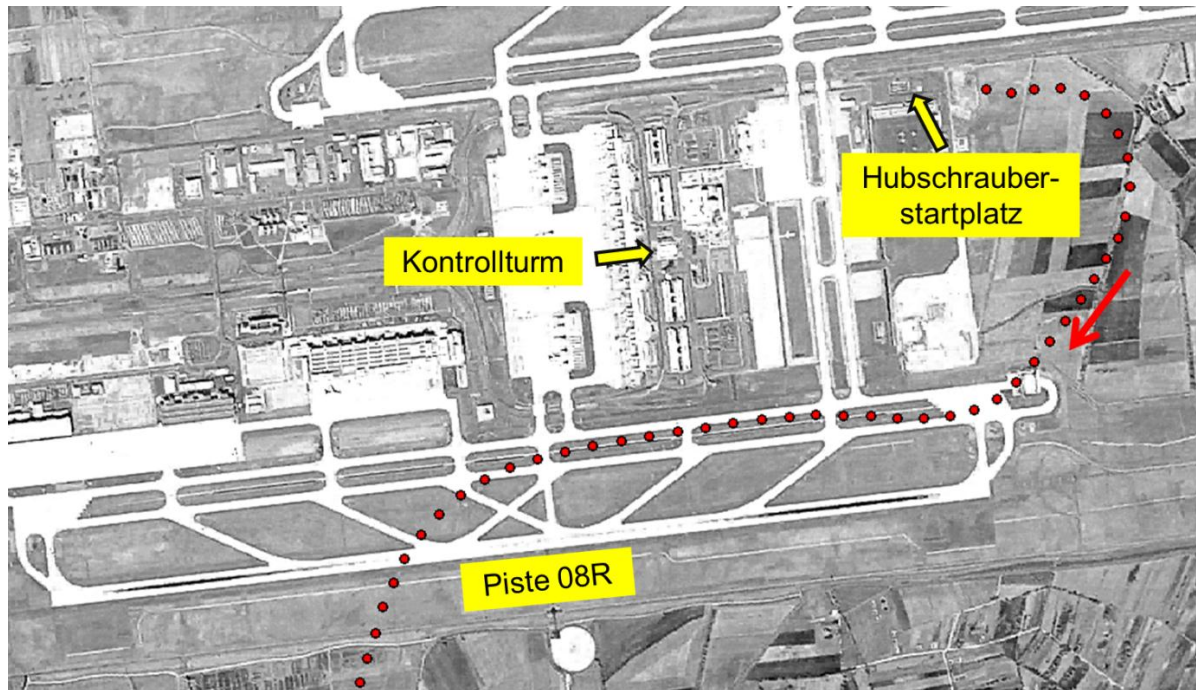
Flugweg der Hubschrauberformation

Die Radarspur und die GPS-Daten der Hubschrauber belegen, dass die Formation zuerst in östlicher Richtung abflog, eine Rechtskurve einleitete, in südwestlicher Richtung flog und dann ca. 200 Meter nördlich der Piste 08R einen westlichen Steerkurs einnahm. Der Kontrollturm befindet sich vom Hubschrauberstartplatz in Richtung 245°, ca. 1,1 Kilometer nördlich der Piste 08R.

Die Formation flog, wie sie die Freigabe verstanden hatte, zwischen den Rollbahnen S und T in westlicher Richtung und wartete auf die weitere Freigabe, die Piste 08R in Richtung Süden zu kreuzen.

Um 07:02:46 Uhr, die Formation flog in östlicher Flugrichtung, wies der Platzverkehrslotse die Formation erneut an, in Richtung des Kontrollturms zu fliegen und fragte, ob sie die startende CL-600 in Sicht habe. Um 07:02:57 Uhr wiederholte er die Anweisung und die Besatzung bestätigte diese. Zu diesem Zeitpunkt befand sich die Formation in einer Rechtskurve in Richtung Südwesten. Um 07:03:09 Uhr wies der Lotse die Formation an: "Do not cross the runway, do not cross the runway." Um 07:03:14 Uhr antwortete diese: "Departing traffic is in sight [...]." Um 07:03:18 Uhr wiederholte der Lotse seine Anweisung hinter der startenden CL-600 zu kreuzen. Dies bestätigte die Besatzung um 07:03:22 Uhr. Zu diesem Zeitpunkt beendete die Formation die Rechtskurve und flog zwischen den Rollbahnen S und T in westlicher Richtung.
