# Untersuchungsbericht

Art des Ereignisses:	Störung
Datum:	11. Juni 2011
Ort:	Frankfurt am Main
Luftfahrzeug:	Hubschrauber
Hersteller / Muster:	Aérospatiale / SA 365C3
Personenschaden:	eine Person leicht verletzt
Sachschaden:	Luftfahrzeug nicht beschädigt
Drittschaden:	leichter Gebäude- und Sachschaden
Informationsquelle:	Untersuchung durch Beauftragte der BFU
Aktenzeichen:	BFU RX002-11

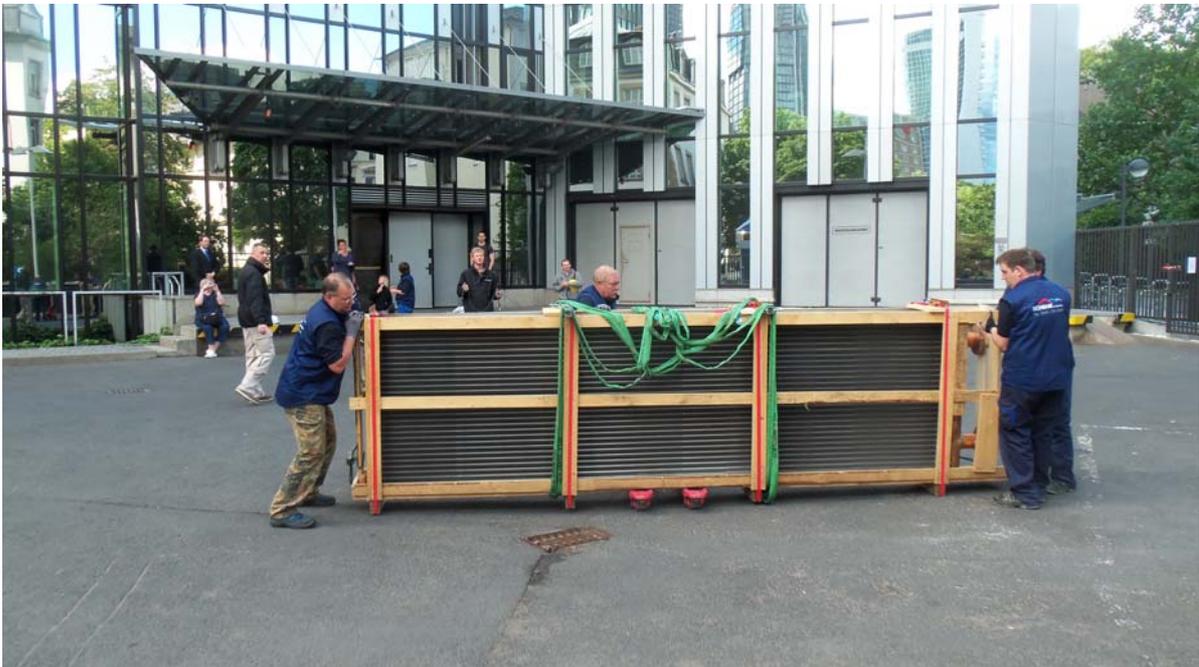
In Deutschland beschreibt die Berufsgenossenschaft für Fahrzeughaltung in den BGR 162 „Regeln für sichere Einsätze mit Hubschraubern“, u. a. zu beachtende Verfahren beim Außenlasttransport. In diesem Zusammenhang wird auch auf das Tragen entsprechender Schutzkleidung der Personen am Boden hingewiesen, die geeignet ist, leichte Verletzungen, wie Schürfwunden und dergleichen zu vermeiden.

Anlage 1: vorbereitete Außenlast im Innenhof, Arbeitskleidung der Boden Helfer

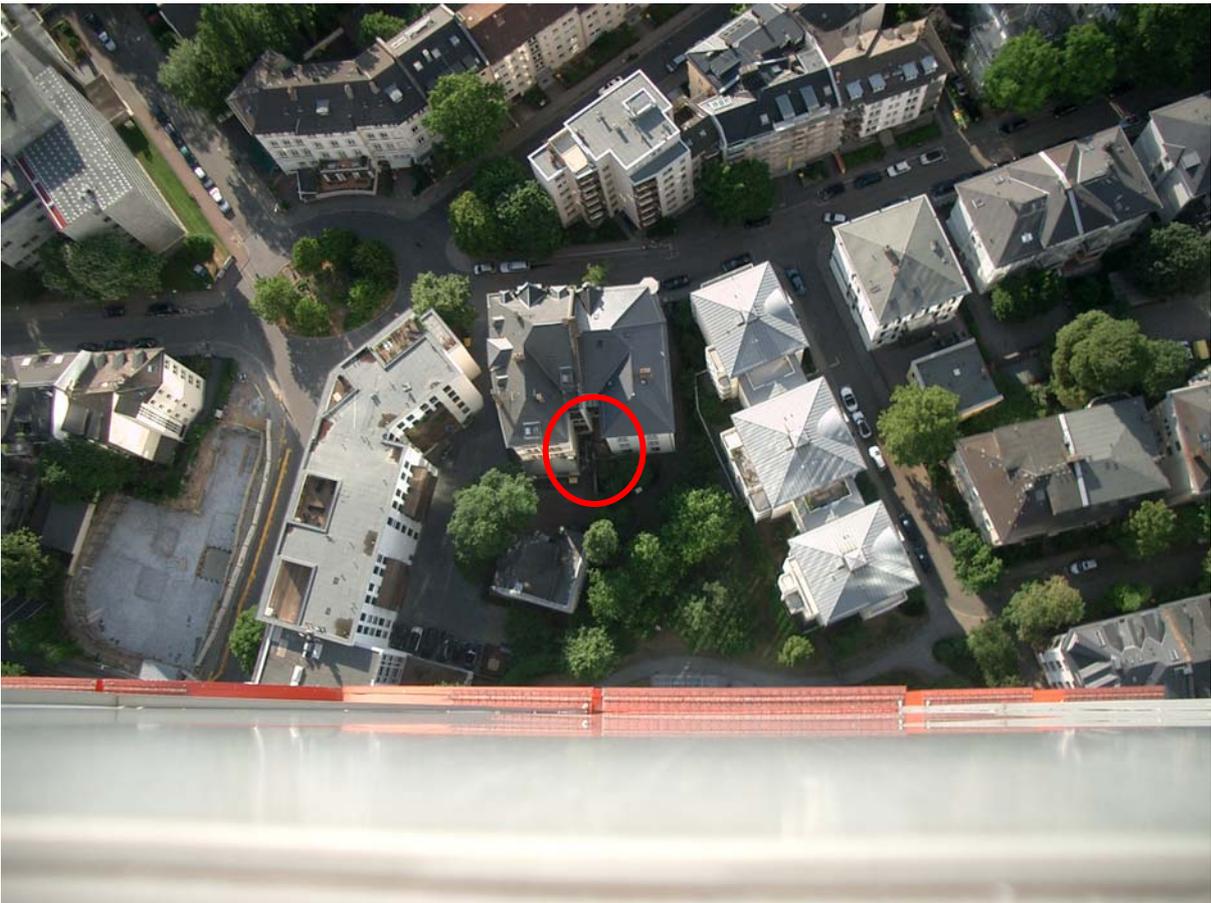
Anlage 2: Blick vom Hochhausdach zur Aufschlagstelle der Außenlast

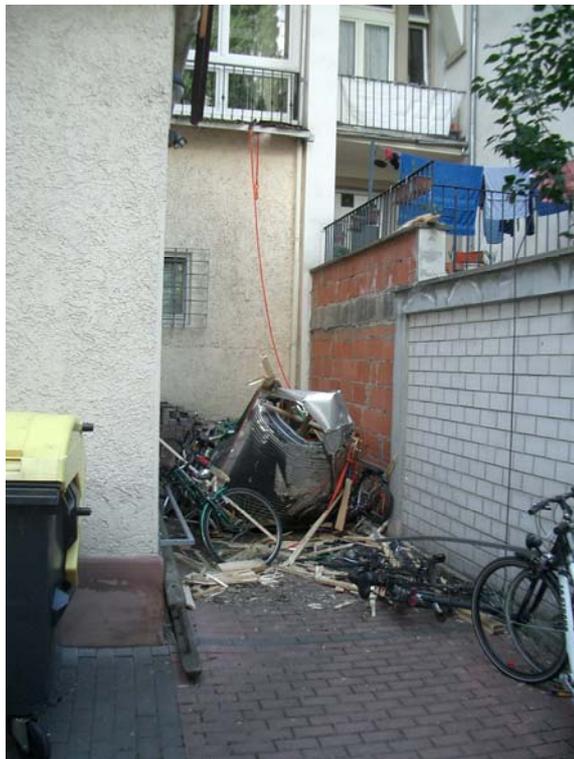
Das Hochhaus war ca. 186 m hoch und befand sich in der Innenstadt von Frankfurt am Main. Die Außenlast stürzte ca. 50 m in Richtung 300° von dem Hochhaus entfernt in einen Innenhof. Mehrere abgestellte Fahrräder wurden zerstört und ein Vordach wurde durch das Außenlastseil leicht beschädigt (siehe Anlage 3).

Anlage 3: Schaden am Boden
