# Untersuchungsbericht

Art des Ereignisses:	Unfall
Datum:	5. Juli 2012
Ort:	nahe Hof
Luftfahrzeug:	Flugzeug
Hersteller / Muster:	The Boeing Company / Boeing 737-800
Personenschaden:	eine Person schwer verletzt
Sachschaden:	keiner
Drittschaden:	keiner
Informationsquelle:	Untersuchung durch Mitarbeiter der BFU
Aktenzeichen:	BFU 1X003-12

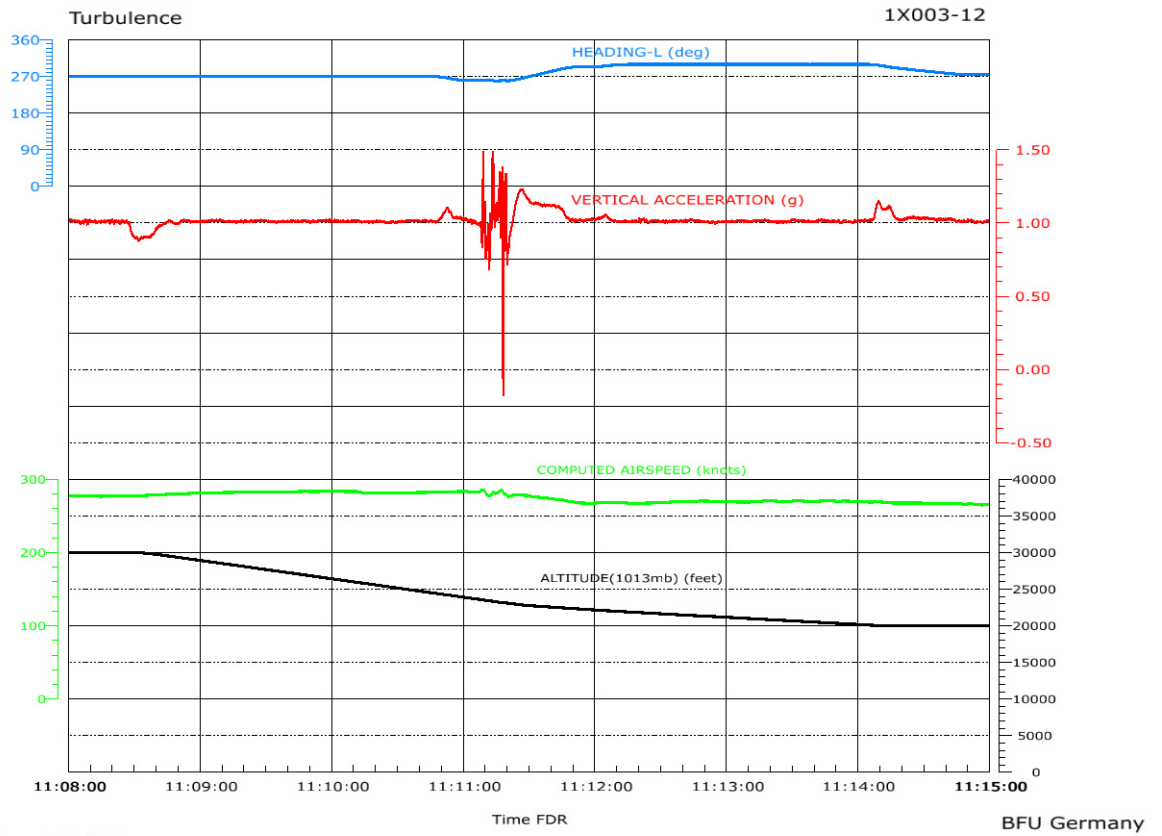
FDR-Plot mit den Vertikalbeschleunigungen
