Untersuchungsbericht

Art des Ereignisses:	Unfall
Datum:	1. April 2012
Ort:	Quirnbach
Luftfahrzeug:	Flugzeug
Hersteller / Muster:	Piper Aircraft Corp. / PA-34-220T
Personenschaden:	eine Person leicht verletzt
Sachschaden:	Luftfahrzeug schwer beschädigt
Drittschaden:	keiner
Informationsquelle:	Untersuchung durch Beauftragte der BFU
Aktenzeichen:	BFU 3X016-12

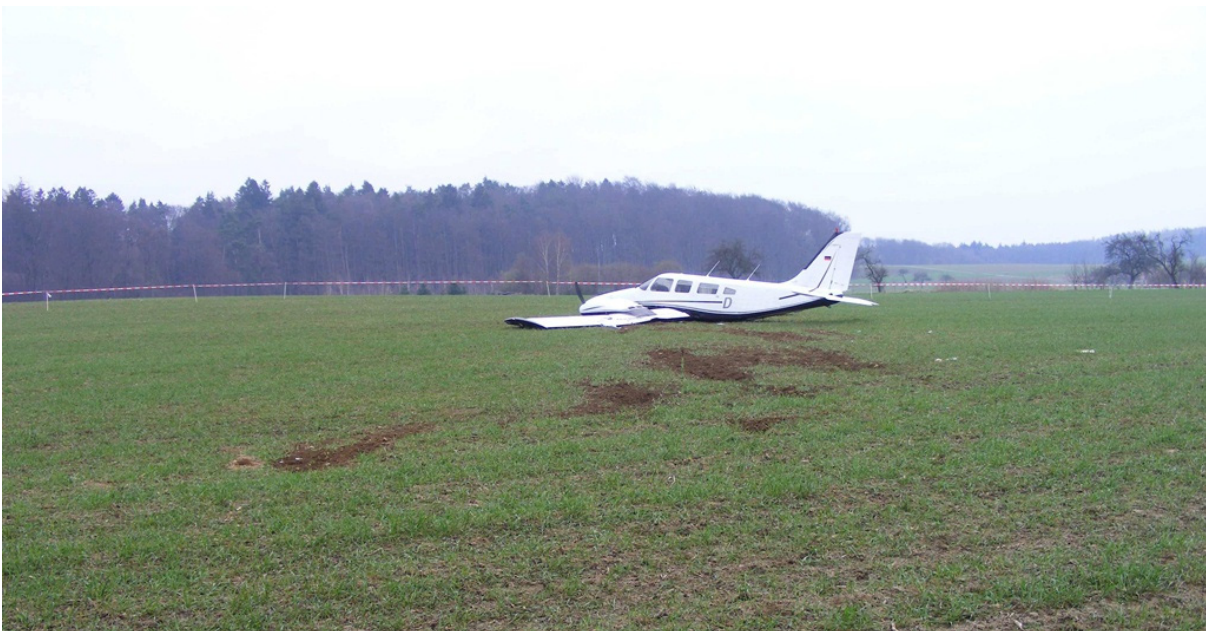
Die Unfallstelle befand sich auf einem ebenen, trockenen, festen und in Notlandrichtung leicht ansteigenden Gelände. Das Getreidefeld mit niedrigem Bewuchs lag in einer hügeligen, bewaldeten Umgebung.

Die Bodenspuren verliefen über eine Distanz von ca. 28 m in Richtung 025°. Die erste Bodenberührung erfolgte mit dem Randbogen der linken Tragfläche ca. 18 m nördlich einer quer zur Anflugrichtung verlaufenden Landstraße. Wenige Meter danach hinterließen die Fahrwerke und Propeller Aufschlag- und Rutschspuren.

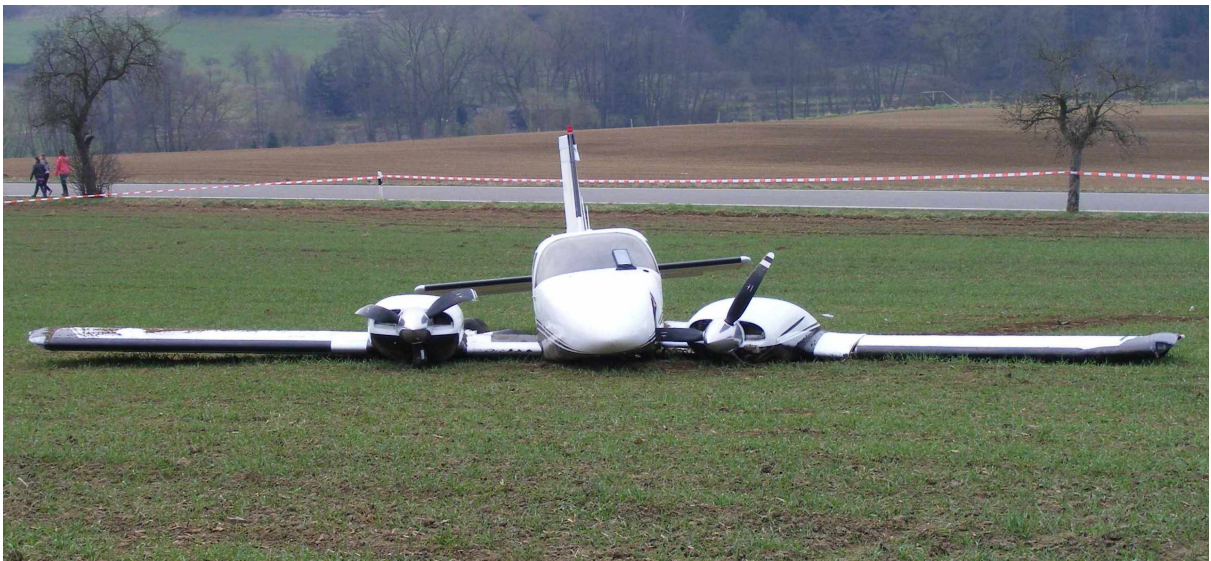
Frontansicht

Bei dem Unfall wurden der Rumpf und die linke Tragfläche deformiert. Außerdem war der Holm der linken Tragfläche im Bereich der Flügelwurzel gebrochen.

Die Fahrwerke waren abgebrochen.

Die Propellerblätter am rechten Triebwerk waren nach hinten gebogen. Das nach unten stehende Blatt des Propellers am linken Triebwerk war nach hinten gebogen, das nach oben stehende Blatt war leicht deformiert, das dritte Blatt steckte in der Gepäckfachtür.

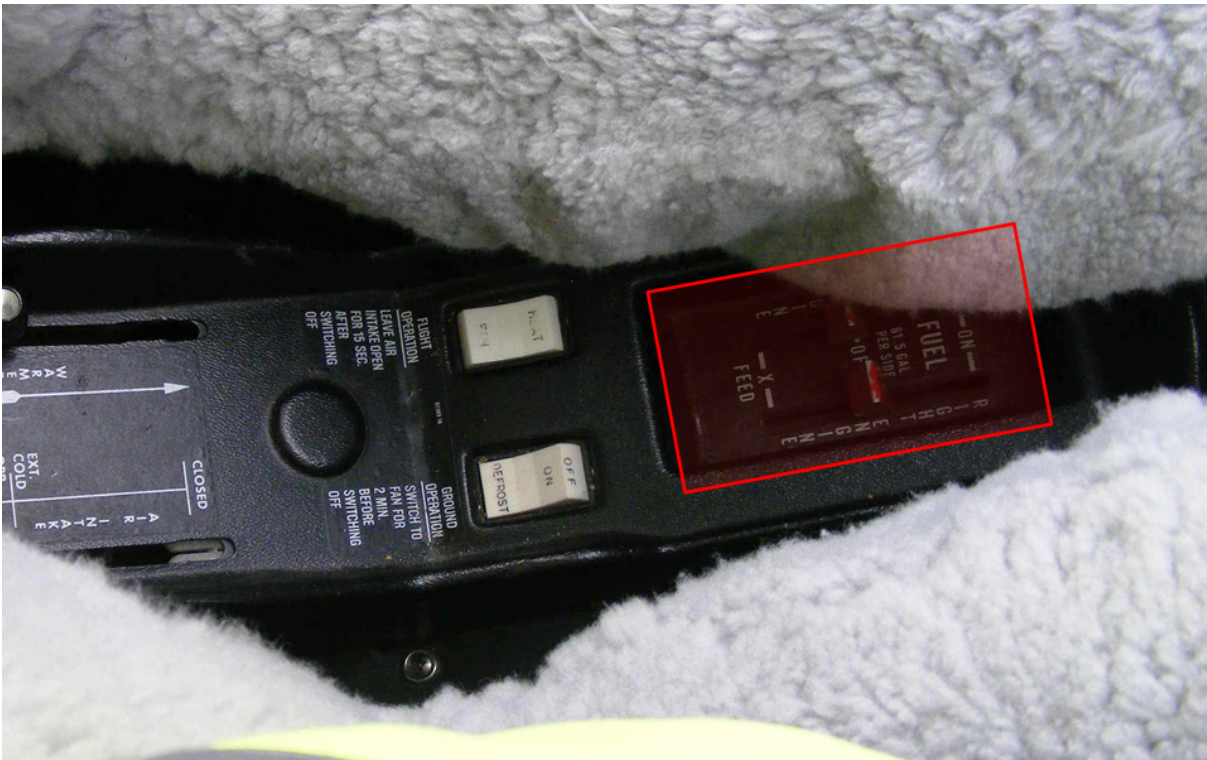
- beide Leistungshebel Position voll vorn
- beide Hebel Propellerverstellung Position voll vorn
- beide Gemischhebel Position voll vorn
- Fahrwerkshebel in Gear Down – Position
- Anzeige Höhenrudertrimmung drei Millimeter hinter Neutralposition
- Anzeige Seitenrudertrimmung acht Millimeter rechts der Neutralposition
- Schalter Landeklappen 0°
- Hauptschalter, elektrische Schalter AUS
- beide Tankwahlschalter in OFF-Position

Tankwahlschaltung „versteckt“ unter den Sitzbezügen

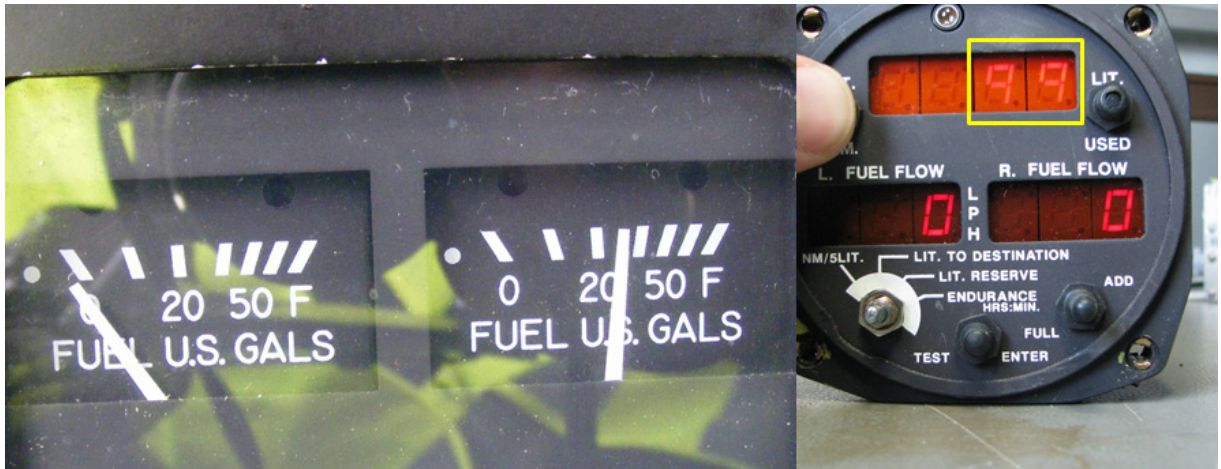
An der Unfallstelle wurden aus dem Kraftstoffsystem folgende Mengen abgelassen: linker Tank und Zuleitungen 0,9 Liter, rechter Tank und Zuleitungen 94 Liter.

Die linke Tankanzeige zeigte null Gallonen, die rechte Anzeige ca. 30 Gallonen. Laut Fuel Flow Indicator betrug die Kraftstoffrestmenge 99 Liter.

Linke und rechte Tankanzeige

Anzeige am Fuel Flow Indicator
