Untersuchungsbericht

Art des Ereignisses:	Unfall
Datum:	28. April 2012
Ort:	Spieckern, nahe Wuppertal
Luftfahrzeug:	Hubschrauber
Hersteller / Muster:	Robinson Helicopter Company/ R44 Raven II
Personenschaden:	Pilot schwer verletzt, drei Passagiere leicht verletzt
Sachschaden:	Luftfahrzeug zerstört
Drittschaden:	Flur-, Forst- und Freileitungsschaden
Informationsquelle:	Untersuchung durch Beauftragten der BFU
Aktenzeichen:	BFU 3X026-12

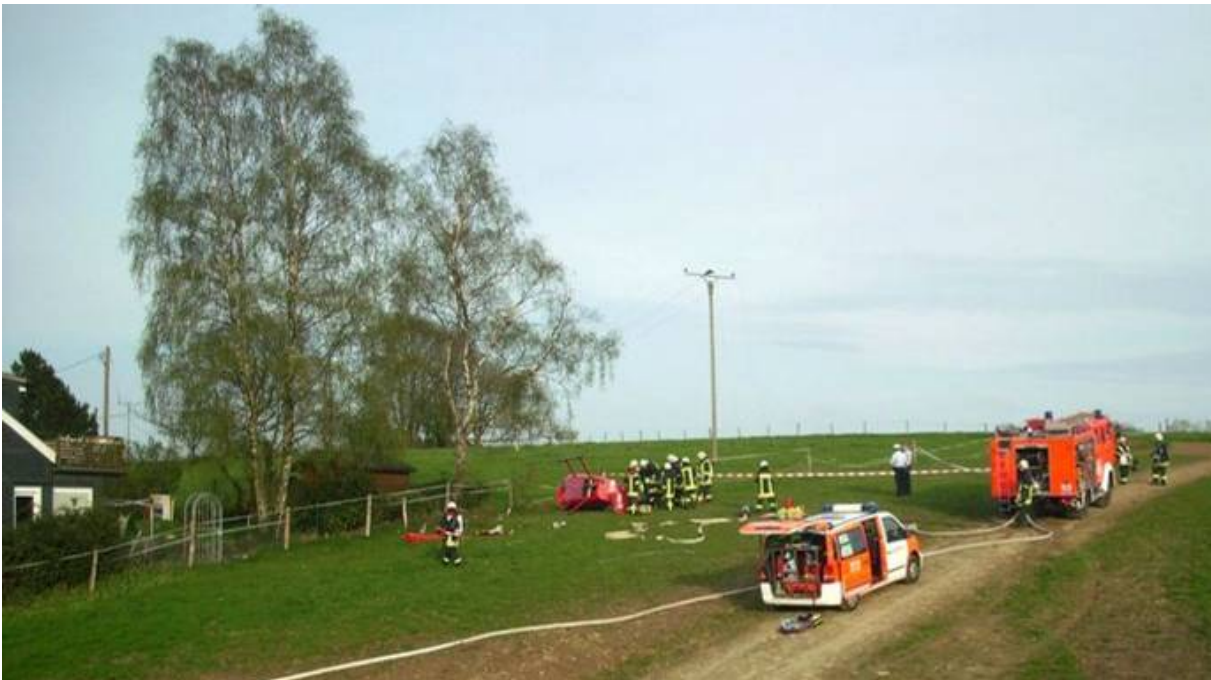
Im Startvorgang kollidierte der Hubschrauber mit einer Freileitung. Drei der vier Insassen konnten verletzt selbstständig das Wrack verlassen. Ein Passagier war kurzzeitig eingeklemmt, es gelang ihm dann ebenfalls verletzt das Wrack selbstständig zu verlassen.

Übersicht Unfallstelle

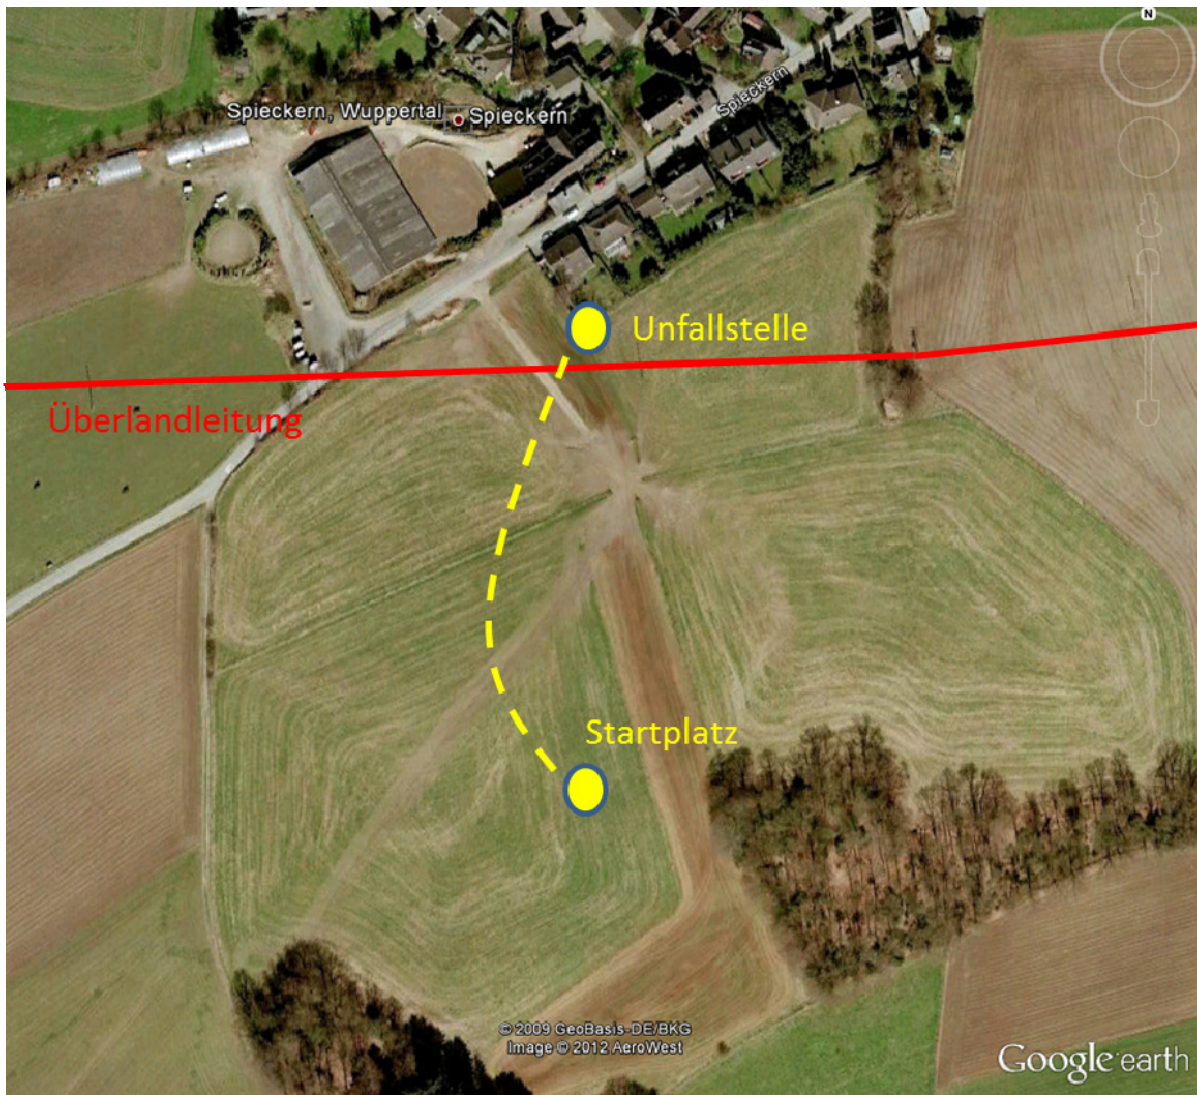
Der Außenlande- und Startplatz war eine Wiese in unmittelbarer Nähe der Ortschaft Spieckern. Die Wiese war in Startrichtung abschüssig. Die Bodenhöhe am Startplatz betrug ca. 1 061 ft AMSL, an der Unfallstelle ca. 1 041 ft AMSL.

Nördlich der Wiese verlief eine 10-kV-Freileitung in einer Höhe von ca. 10 m. Vom Startplatz aus in Abflugrichtung gesehen, befand sich die quer verlaufende Freileitung optisch auf Höhe der im Hintergrund stehenden Häuser.

Überblick Außenlande- und Startplatz

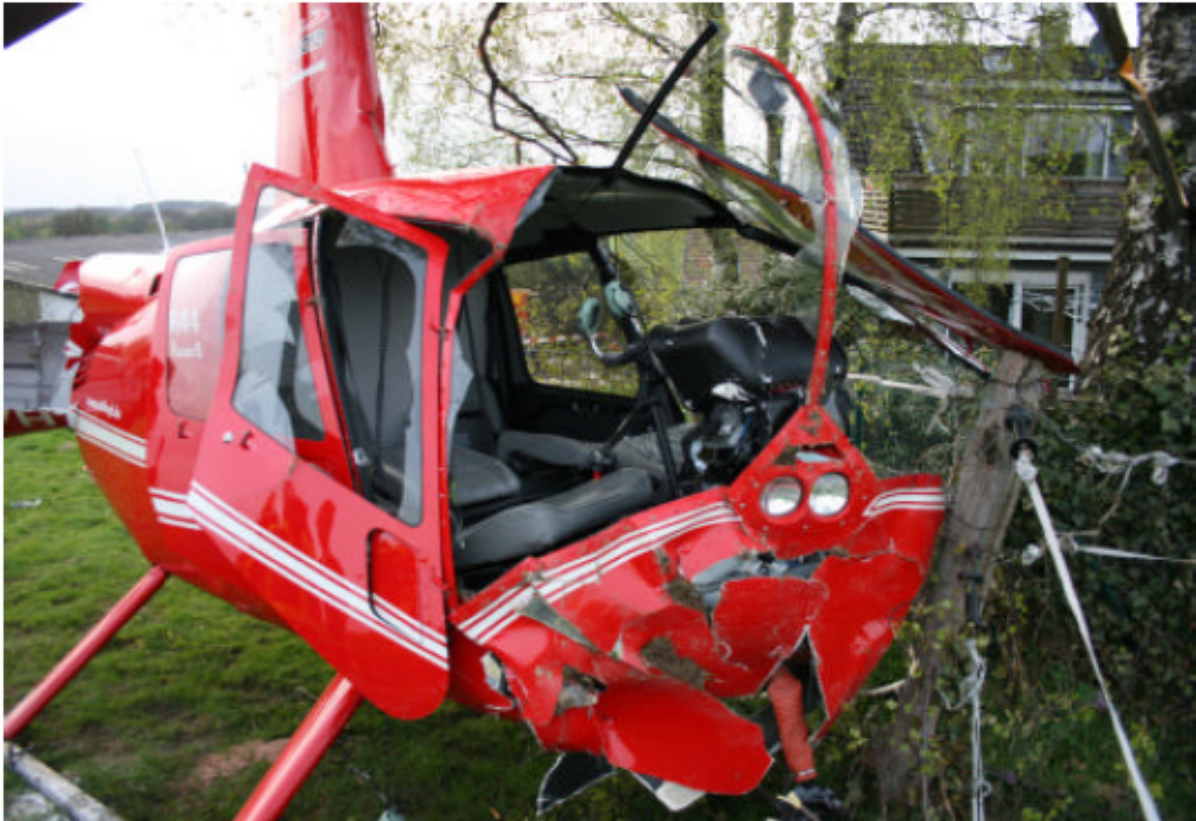
Der Hubschrauber hatte eine 10-kV-Freileitung durchtrennt. Er kam auf der rechten Rumpfseite zum Liegen. Der Heckausleger war abgerissen. Die Heckrotorwelle war aus dem Heckausleger herausgeschleudert worden. Der Heckrotor mit Teilen des zerbrochenen Heckrotorgetriebes hing in einem Baum. Der Rumpf war im Bugbereich eingedellt, die Kabinenverglasung zerstört. Die Hauptrotorblätter waren verbogen bzw. geknickt. Die rechte Kufenspitze war abgebrochen. Die Steuerung zum Hauptrotor war durchgängig angeschlossen. An der Unfallstelle lief Kraftstoff aus. In

Das Hubschrauberwrack wurde nach der Bergung mit Unterstützung eines mustererfahrenen Prüfers für Luftfahrtgerät untersucht. Es ergaben sich keine Hinweise auf eine technische Beeinträchtigung des Hubschraubers.

Hubschrauberwrack nach dem Aufrichten
