# Untersuchungsbericht

Art des Ereignisses:	Unfall
Datum:	29. April 2012
Ort:	Fulda-Johannisau
Luftfahrzeug:	Motorsegler
Hersteller / Muster:	Scheibe / SF-25C
Personenschaden:	eine Person schwer verletzt
Sachschaden:	Luftfahrzeug schwer beschädigt
Drittschaden:	keiner
Informationsquelle:	Untersuchung durch Beauftragte der BFU
Aktenzeichen:	BFU 3X027-12

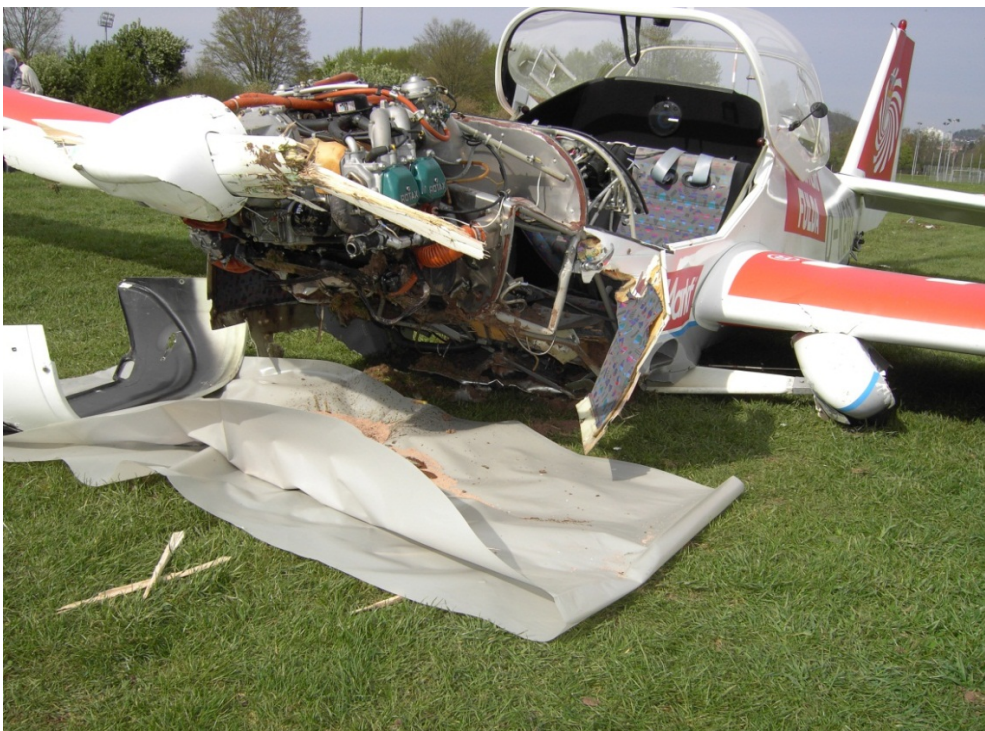
Unfallort

Die Unfallstelle lag wenige Meter vor der Schwelle 23. Der Abstand zwischen erster Bodenberührung und Endlage des Motorseglers betrug 16 m. Mit einer Längsneigung von 20°-30° prallte der Motorsegler auf den Boden.

Der vordere Bereich des Luftfahrzeuges war schwer beschädigt. Die Aufhängung des Triebwerkes war verbogen und der Ölkühler abgerissen. Die Luftschaube, der Spinner und die Motorverkleidung wurden zerstört. Beide Fahrwerksbeine waren weggebrochen und an der Struktur des Motorseglers wurden an verschiedenen Stellen Beschädigungen festgestellt.
