# Untersuchungsbericht

Art des Ereignisses:	Unfall
Datum:	30. April 2012
Ort:	Unterwössen
Luftfahrzeug:	Segelflugzeug
Hersteller / Muster:	Rolladen Schneider / LS6-C 18
Personenschaden:	Pilot tödlich verletzt
Sachschaden:	Luftfahrzeug zerstört
Drittschaden:	keiner
Informationsquelle:	Untersuchung durch Beauftragte der BFU
Aktenzeichen:	3X028-12

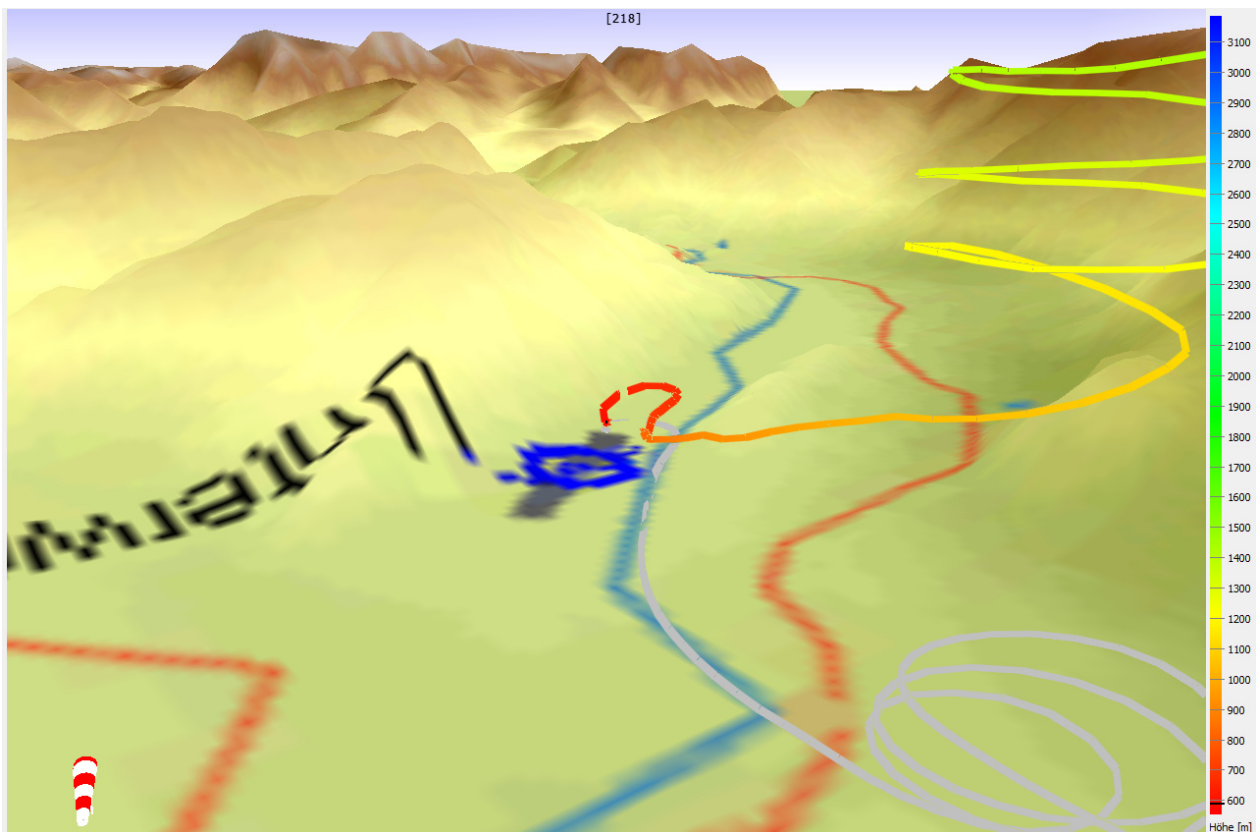
Zeugen beobachteten, wie das Segelflugzeug gegen 18:00 Uhr über der Ache im Gegenanflug war und nahe der Piste 06 in den Endanflug einkurvte. Dabei wurde mit immer größer werdender Querneigung geflogen und die Anfluggrundlinie der Piste überkurvt. Anschließend berührte die rechte Tragfläche in der Kurve Bäume querab des Pistenkopfes 06 und das Segelflugzeug prallte auf den Boden.

Flugwegdarstellung Anflug zur Landung

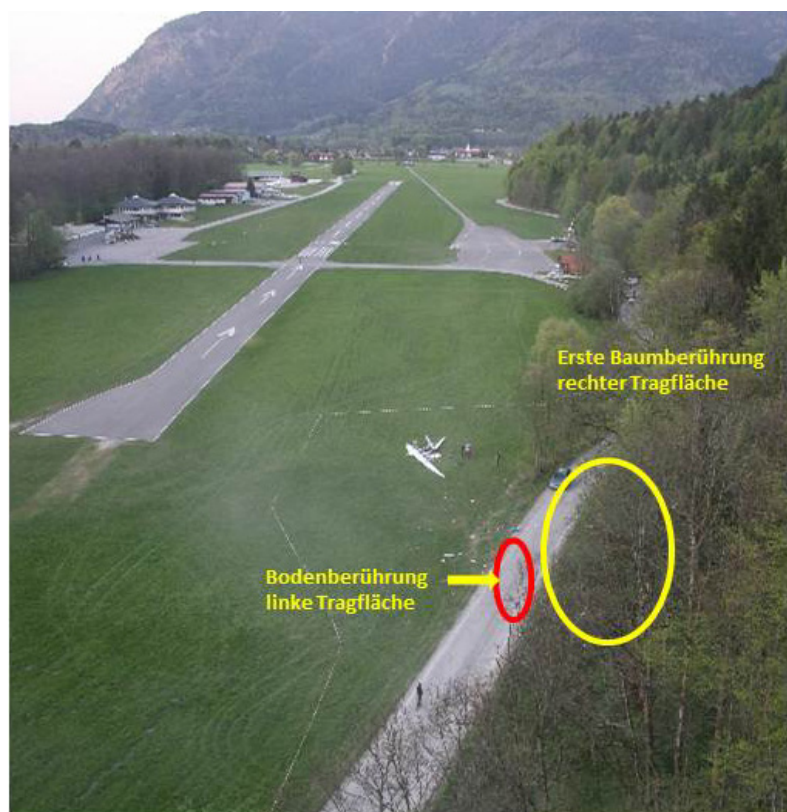
Die Unfallstelle befand sich innerhalb des Segelfluggeländes querab des asphaltierten Startkopfes der Piste 06 und ca. 200 m vor der Schwelle der asphaltierten Pis-

te 06. Die erste Hindernisberührung war 260 m vor der Schwelle der Piste 06 mit einer Baumgruppe am östlich gelegenen Hang des Segelfluggeländes.

Nach der Baumberührung prallte das Segelflugzeug auf den Grasboden.

Das Cockpit war bis zur Rückenlehne zerstört. Die Rumpfröhre war gebrochen.

Die linke Tragfläche war bis auf ein Reststück von 1 m abgebrochen. Der Aufsteckflügel war durchtrennt. Die rechte Tragfläche war an der Flügelvorderkante durch die Baumberührung mehrfach beschädigt.
