Untersuchungsbericht

Art des Ereignisses:	Unfall
Datum:	13. Mai 2012
Ort:	nahe Metzingen
Luftfahrzeug:	Segelflugzeug
Hersteller / Muster:	Schempp / Discus CS
Personenschaden:	eine Person schwer verletzt
Sachschaden:	Luftfahrzeug schwer beschädigt
Drittschaden:	keiner
Informationsquelle:	Untersuchung durch Beauftragte der BFU
Aktenzeichen:	BFU 3X033-12

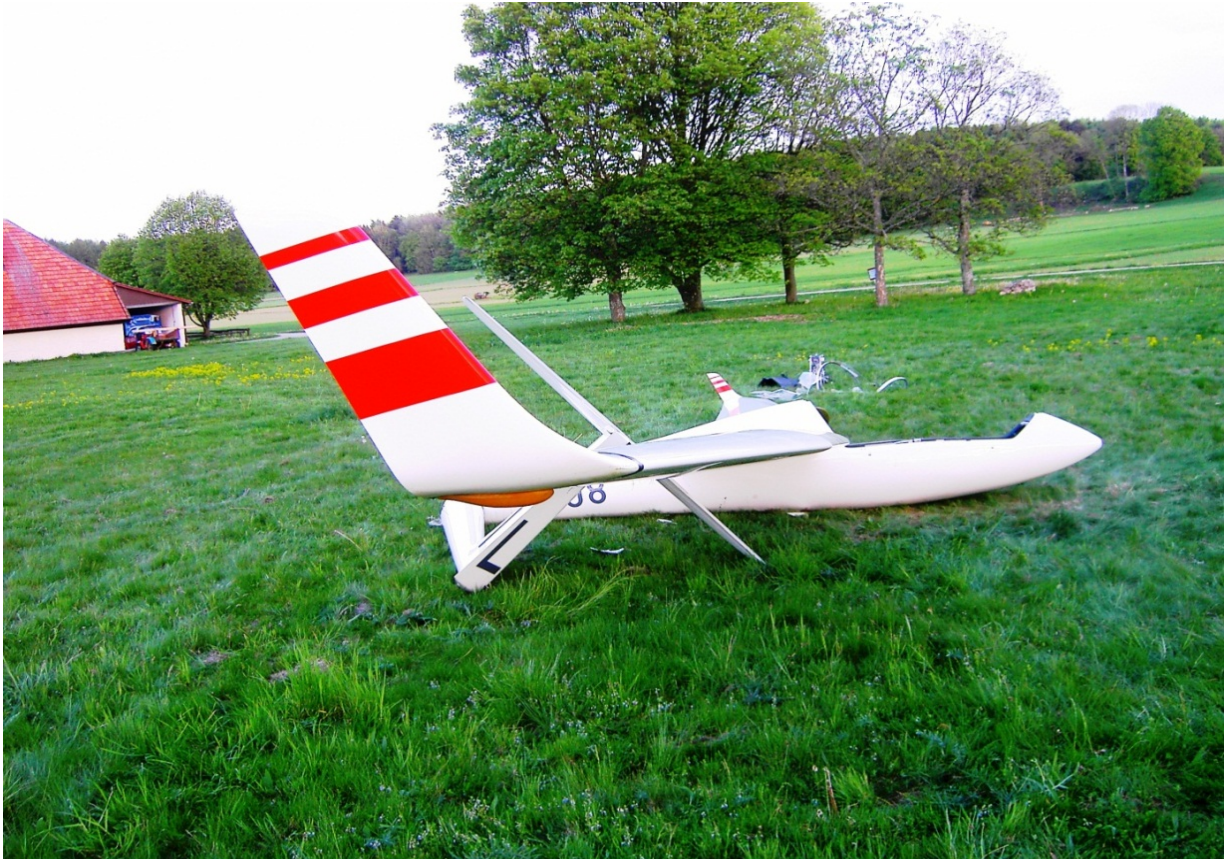
Unfallstelle

Von Zeugen wurde beobachtet, wie das Segelflugzeug in den Endanflug eindrehte und die Piste 05 anflog. Sie beschrieben den Flugweg des Segelflugzeuges mit einem etwas zu hohen Anstellwinkel. Als es dann den quer zur Anflugrichtung verlaufenden Weg zum Clubheim überflog, wurde beobachtet, wie das Segelflugzeug aus ca. 4-5 m durchsackte. Es prallte hart auf dem Boden auf, so dass beide Tragflächenenden den Boden berührten. Anschließend wurde ein erneutes Abheben auf ca. 2 m Höhe beobachtet. Danach schlug das Segelflugzeug nochmals hart auf dem Boden auf und drehte sich um die Hochachse, bevor es in seine Endlage kam. Bei der Drehung des Luftfahrzeuges brach die Rumpfröhre. Der Pilot wurde schwer verletzt geborgen.

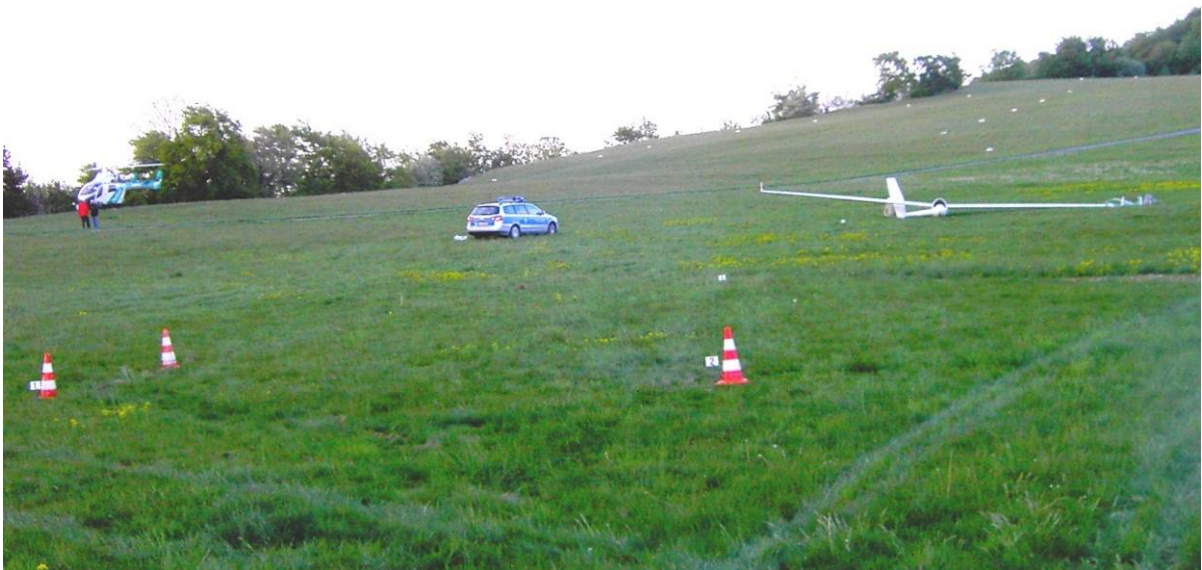
Erste Bodenberührung und Endlage des Segelflugzeuges

Der erste Aufsetzpunkt des Segelflugzeuges am Boden befand sich ca. 210 m vor dem Beginn der Piste 05, fast in der verlängerten Bahnmitte. Ca. 52 m weiter kam das Segelflugzeug in seine Endlage.

Das Fahrwerk war ausgefahren und die Bremsklappen waren entriegelt. Am Luftfahrzeug wurden schwere Strukturschäden an den Tragflächen, dem Fahrwerk und der Kabinenhaube festgestellt. In Höhe des Flugzeugkennzeichens war die Rumpfröhre abgedreht. Bei der Untersuchung des Luftfahrzeuges wurden keine technischen Mängel festgestellt.
