Untersuchungsbericht

Art des Ereignisses:	Unfall
Datum:	17. Mai 2012
Ort:	nahe Lillinghof
Luftfahrzeuge:	1. Segelflugzeug 2. Ultraleichtflugzeug
Hersteller / Muster:	1. Rolladen Schneider/ LS1-c 2. TL Ultralight Dobrovskeho CR / TL 96 Sting
Personenschaden:	Segelflugzeugpilot schwer verletzt
Sachschaden:	Segelflugzeug schwer beschädigt
Drittschaden:	keiner
Informationsquelle:	Untersuchung durch Beauftragte der BFU
Aktenzeichen:	BFU 3X036-12

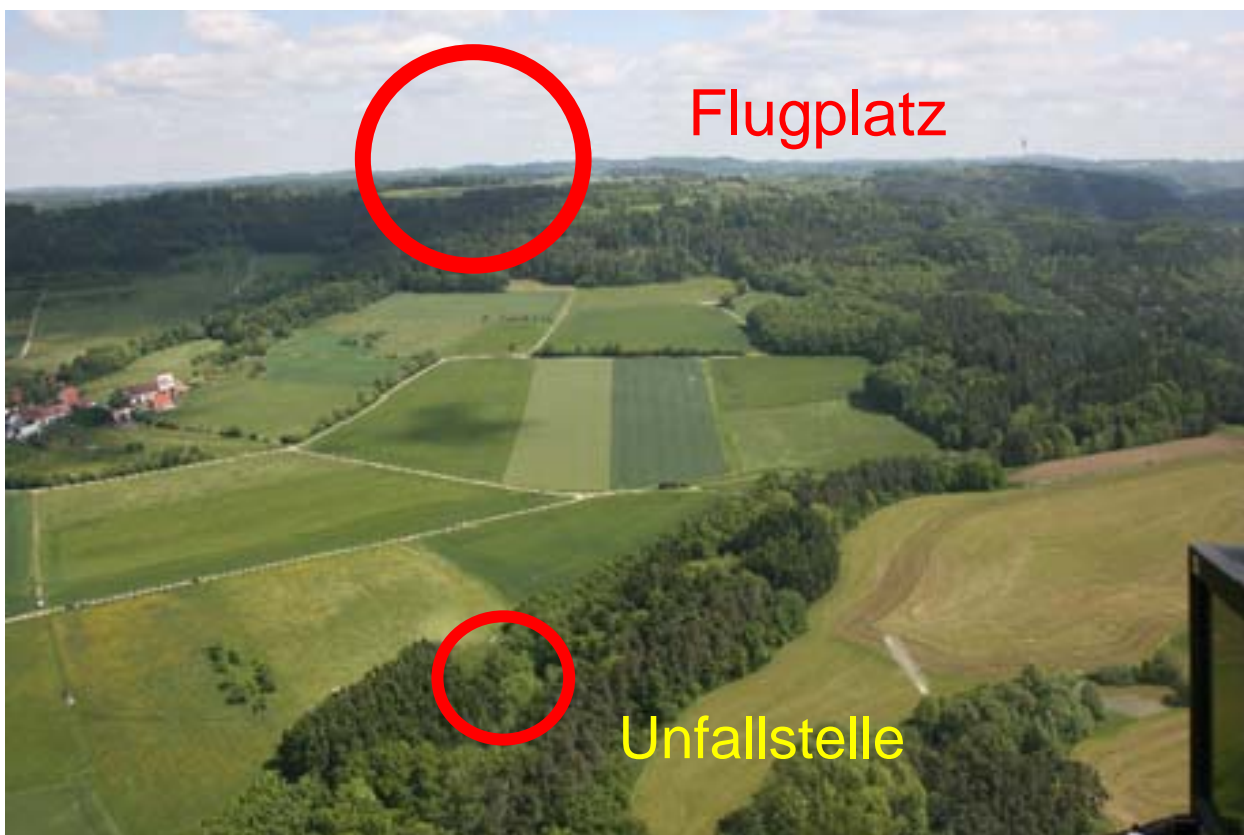
Unfallstelle

Nach der ersten Berührung mit zwei Fichten war das Segelflugzeug mit geringer Quer- und Längsneigung auf den Waldboden geprallt. Beide Baumspitzen brachen ab.

Eine der abgetrennten Baumspitzen lag auf dem Rumpf, der im Bereich der Flügelhinterkante gebrochen war. Höhen- und Seitenleitwerk wiesen geringe Beschädigungen auf. Das Fahrwerk war 10 cm in den Waldboden eingedrungen.

Die linke Tragfläche war im Nasenbereich auf einer Länge von ca. 20 cm ab dem Flügelanschluss aufgeplatzt. Das linke Querruder war beschädigt. Die Störklappe war eingefahren und nicht verriegelt.

Die rechte Tragfläche war ca. 1 m vor dem Rumpfansatz gebrochen. Im Bereich des Flügelansatzes bis zur Bruchstelle waren die Tragflächenschalen aufgeplatzt.

Die Störklappe war vollständig ausgefahren. Das rechte Störklappengestänge war gebrochen und das linke Gestänge war beweglich. Der Störklappenhebel befand sich entriegelt in vorderer Stellung. Bei der Untersuchung des Segelflugzeuges wurden keine technischen Mängel oder Einschränkungen in der Steuerung festgestellt.
