# Untersuchungsbericht

Art des Ereignisses:	Unfall
Datum:	27. Mai 2012
Ort:	Konstanz
Luftfahrzeug:	Flugzeug
Hersteller / Muster:	Socata Groupe Aerospatiale / TB 10
Personenschaden:	zwei Personen schwer verletzt
Sachschaden:	Luftfahrzeug zerstört
Drittschaden:	Flurschaden
Informationsquelle:	Untersuchung durch Beauftragte der BFU
Aktenzeichen:	BFU 3X045-12

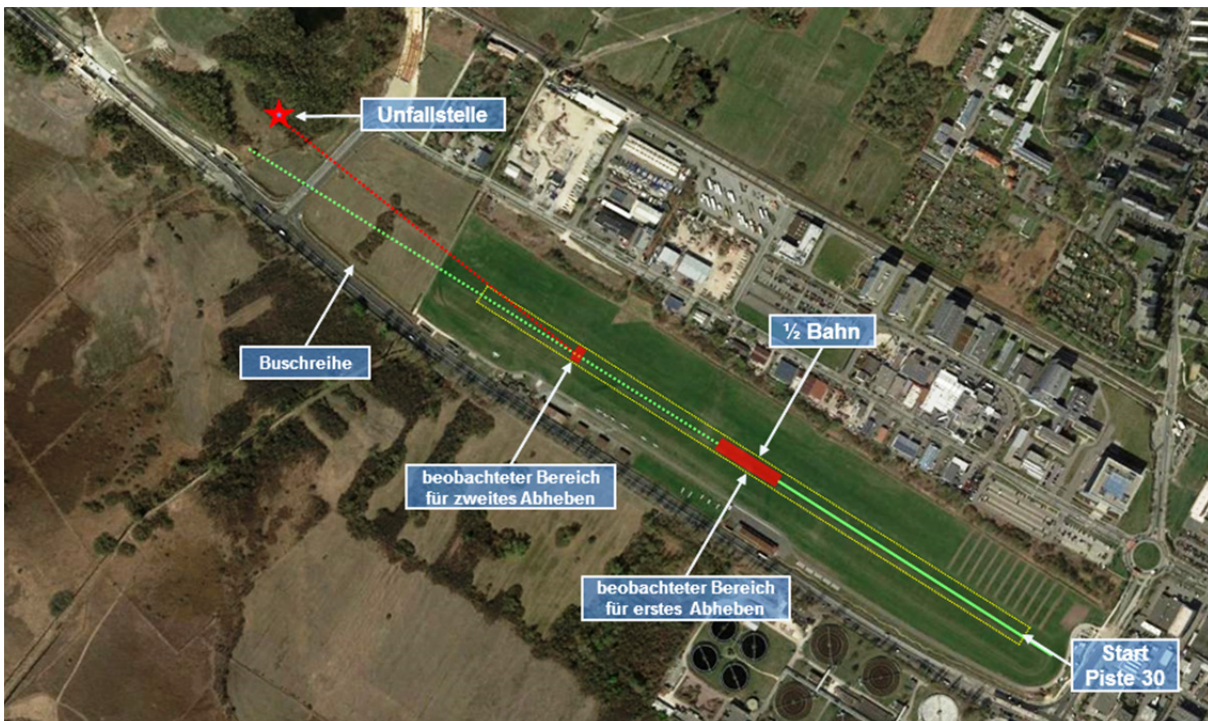
Übersicht Startverlauf und Unfallstelle

Zwei Flugleiter beobachteten, wie in der Anrollphase das Bugrad des Flugzeuges bei noch relativ geringer Geschwindigkeit angehoben wurde. Im Bereich der Halbbahnmarkierung habe das Flugzeug kurzzeitig abgehoben und wieder aufgesetzt, wobei sich beide nicht sicher waren, ob das Abheben nicht auch durch eine Unebenheit der Piste unterstützt worden sein könnte. Danach sei es noch ca. 200 m gerollt, wobei das Bugrad auch weiterhin angehoben gewesen sei. Querab der Flugleitung habe

das Flugzeug abgehoben, aber zunächst keine Höhe gewonnen. Erst nach Überflug des Pistenendes beobachteten die Zeugen eine geringe Höhenzunahme. Eine zur Startrichtung quer verlaufende Buschreihe, die einen Abstand zum Pistenende von ca. 150 m hat und ca. drei bis sechs Meter hoch ist, sei in sehr geringer Höhe überflogen worden. Unmittelbar vor Erreichen des Waldes – Abstand zum Pistenende ca. 340 m, Baumhöhen bis zu 14 m – sei das Flugzeug „plötzlich hochgerissen worden“.

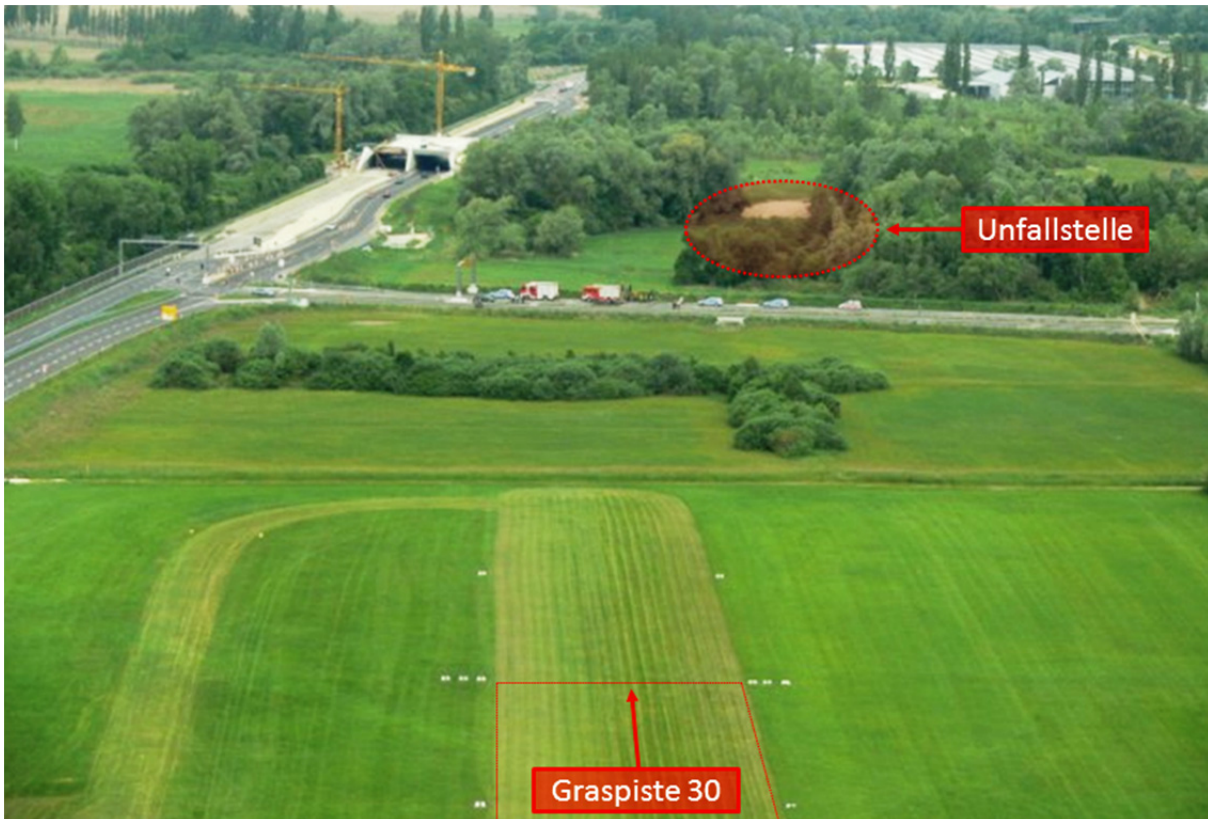
Die Unfallstelle befand sich ca. 340 m vom Ende der Piste 30 entfernt in einem Waldstück.

Berührungsspuren zeigten, dass das Flugzeug in einer Höhe von 12 – 14 m mit einer Baumkrone kollidierte. Nach weiteren 29 m erfolgte die zweite Baumkollision in einer Höhe von ca. acht Metern. Nach weiteren ca. 30 – 35 m prallte das Flugzeug in dichtes Buschwerk.

Unfallstelle

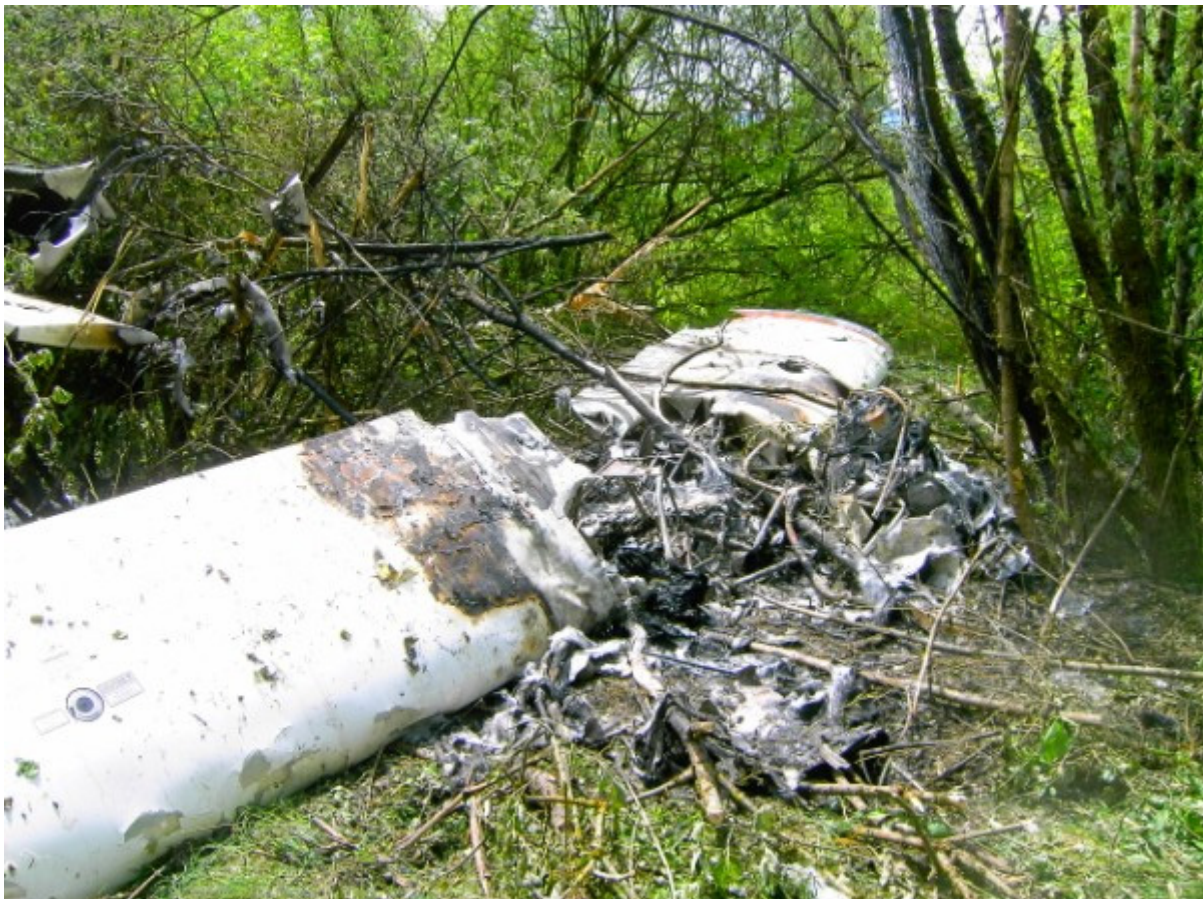
Die linke Tragfläche war aufgerissen und der Tank beschädigt. Der Motor war vom Motorträger abgerissen und steckte im Wurzelbereich einer ca. sechs bis acht Meter hohen Buschgruppe. Das abgerissene Leitwerk lag auf dem Buschwerk. Der Rumpf und die inneren Tragflächenbereiche waren verbrannt.

Flugzeugwrack
