Untersuchungsbericht

Art des Ereignisses:	Unfall
Datum:	28. Mai 2012
Ort:	Ludwigshafen-Edigheim
Luftfahrzeug:	Segelflugzeug mit Klapptriebwerk
Hersteller / Muster:	Schempp-Hirth / Discus bT
Personenschaden:	eine Person tödlich verletzt
Sachschaden:	Luftfahrzeug zerstört
Drittschaden:	Gebäudeschaden
Informationsquelle:	Untersuchung durch Mitarbeiter der BFU
Aktenzeichen:	BFU 3X046-12

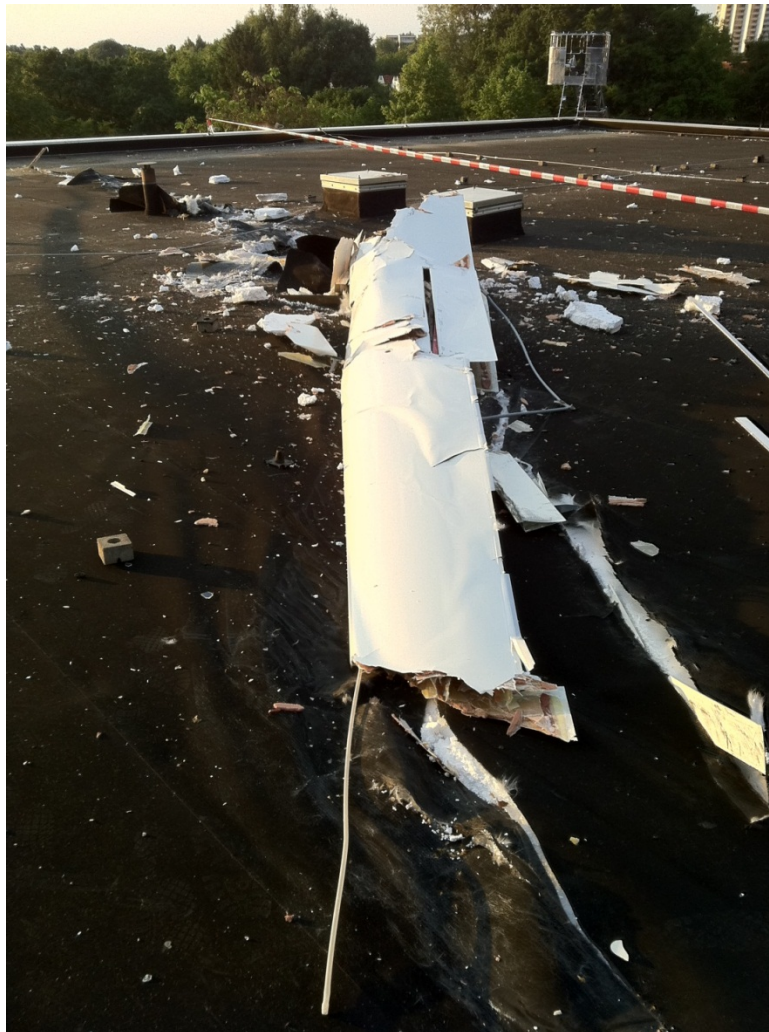
Es wurden ein bis zwei Rechtskreise beobachtet und dass sich dann plötzlich die Flugzeugnase steil nach unten richtete. Ca. um 18:24 Uhr erfolgte der Aufprall des Segelfluggzeuges auf dem Schulgebäude, wobei das Flachdach durchschlagen wurde. Das Luftfahrzeug wurde zerstört und der Pilot erlitt tödliche Verletzungen.

Unfallstelle auf dem Dach des Schulgebäudes

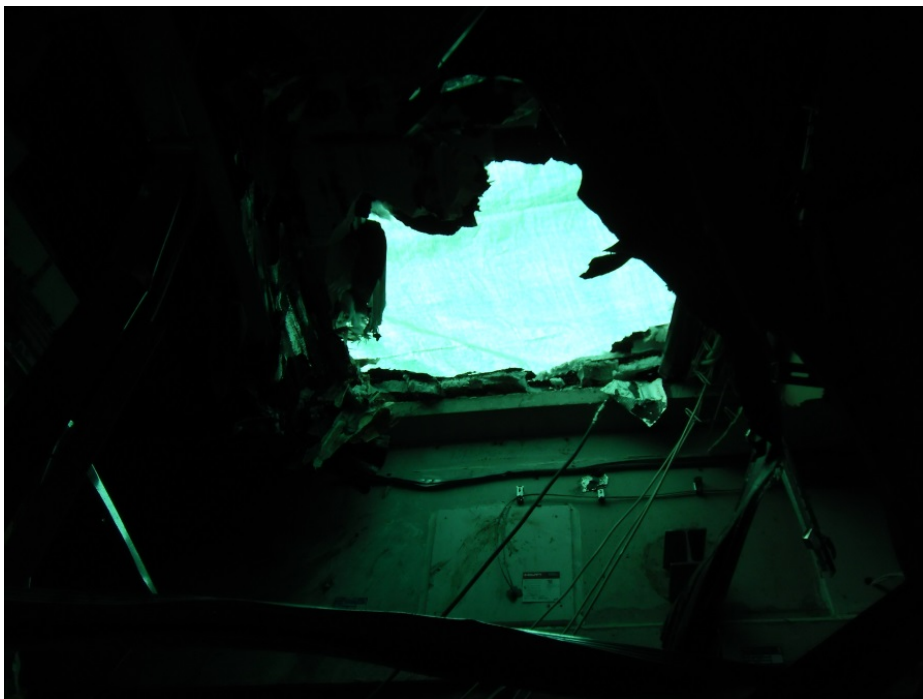
Die Unfallstelle befand sich ca. 14 km vom Zielflugplatz Ludwigshafen-Dannstadt entfernt am Ortsrand von Ludwigshafen-Edigheim auf dem Dach einer Schule. Aus einem sehr steilen Bahnneigungsflug war das Luftfahrzeug fast senkrecht auf das Dach der Schule gestürzt. Der Rumpf durchbohrte die Dachkonstruktion auf einer Fläche von 1,5 m x 2,0 m und gelangte mit Teilen der rechten Tragfläche in ein darunter befindliches Klassenzimmer.

Dachbeschädigung

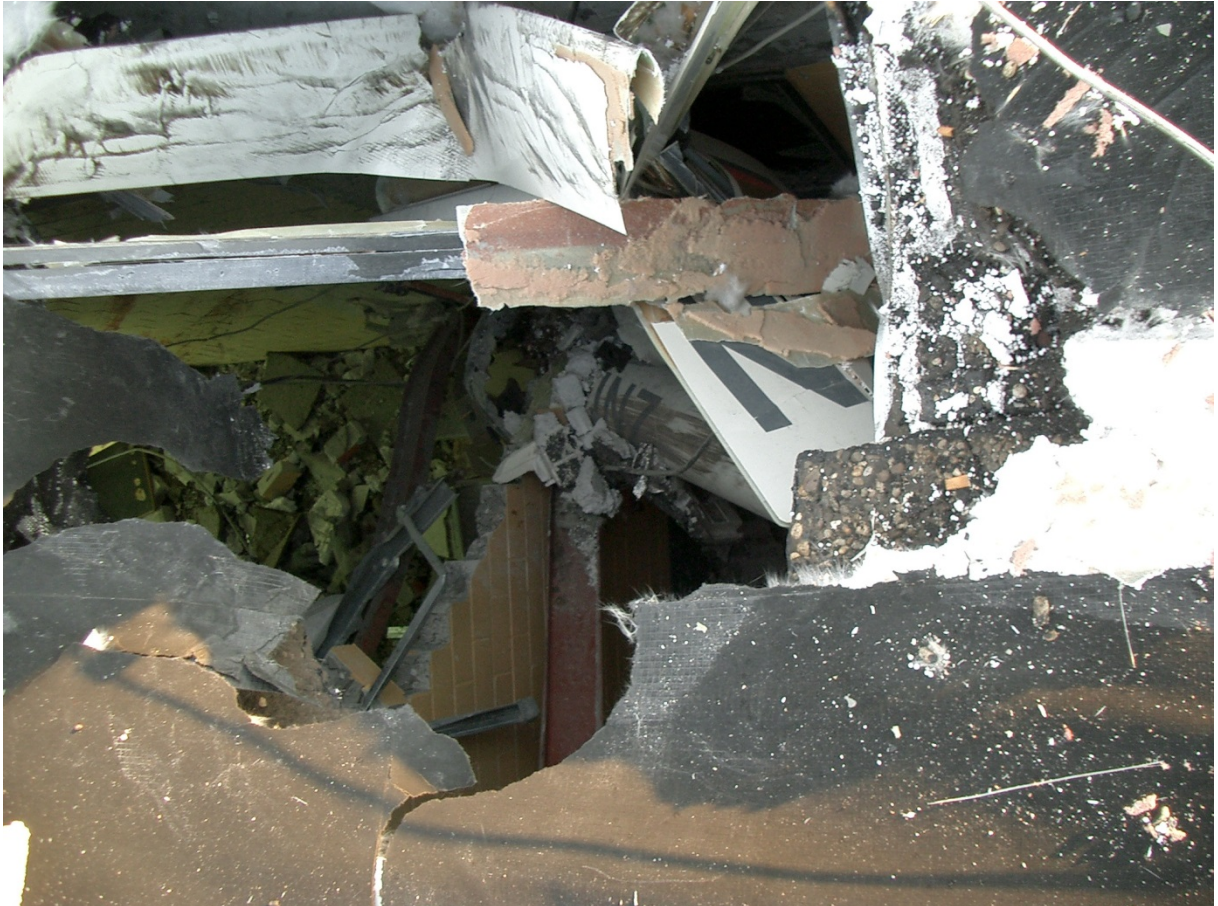
Im Gebäude durchschlug das Luftfahrzeug eine Hauswand. Dabei wurde ein Wasserrohrbruch ausgelöst und ein großer Teil von Wrackteilen unter Wasser gesetzt. Die linke Tragfläche lag zerstört auf dem Schulgebäude. Fahrwerk und Motor wurden im eingefahrenen Zustand gefunden.

Endlage des Luftfahrzeuges
