Untersuchungsbericht

Identifikation

Art des Ereignisses:	Unfall
Datum:	27. Juni 2012
Ort:	Verkehrslandeplatz Aalen-Heidenheim/ Elchingen
Luftfahrzeug:	Tragschrauber
Hersteller / Muster:	AutoGyro GmbH / Cavalon
Personenschaden:	Pilot tödlich verletzt
Sachschaden:	Luftsportgerät zerstört
Drittschaden:	keiner
Informationsquelle:	Untersuchung durch Beauftragten der BFU
Aktenzeichen:	BFU 3X071-12

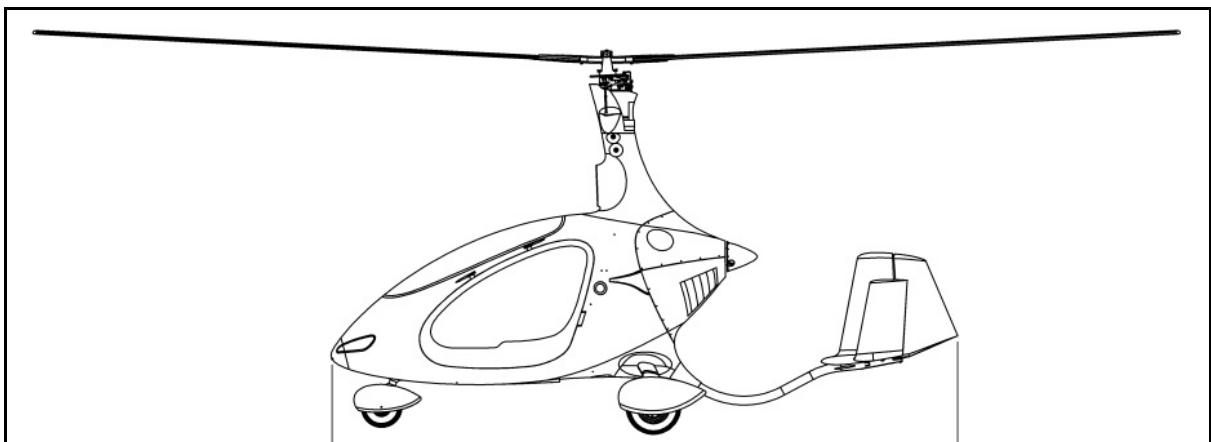
Das Tragschraubermuster Cavalon des Herstellers AutoGyro GmbH wurde Ende 2011 vom DULV musterzugelassen. Zu diesem Zeitpunkt war es einer der wenigen „Side by Side“-Tragschrauber mit einer geschlossenen Kabine. Nach Flughandbuch ist die Mindestbesatzung ein Pilot auf dem rechten Sitz. Im Instrumentenbrett befindet sich laut Flughandbuch ein Hinweisschild „Solo-Flüge nur vom rechten Sitz“.

Seitenansicht Cavalon

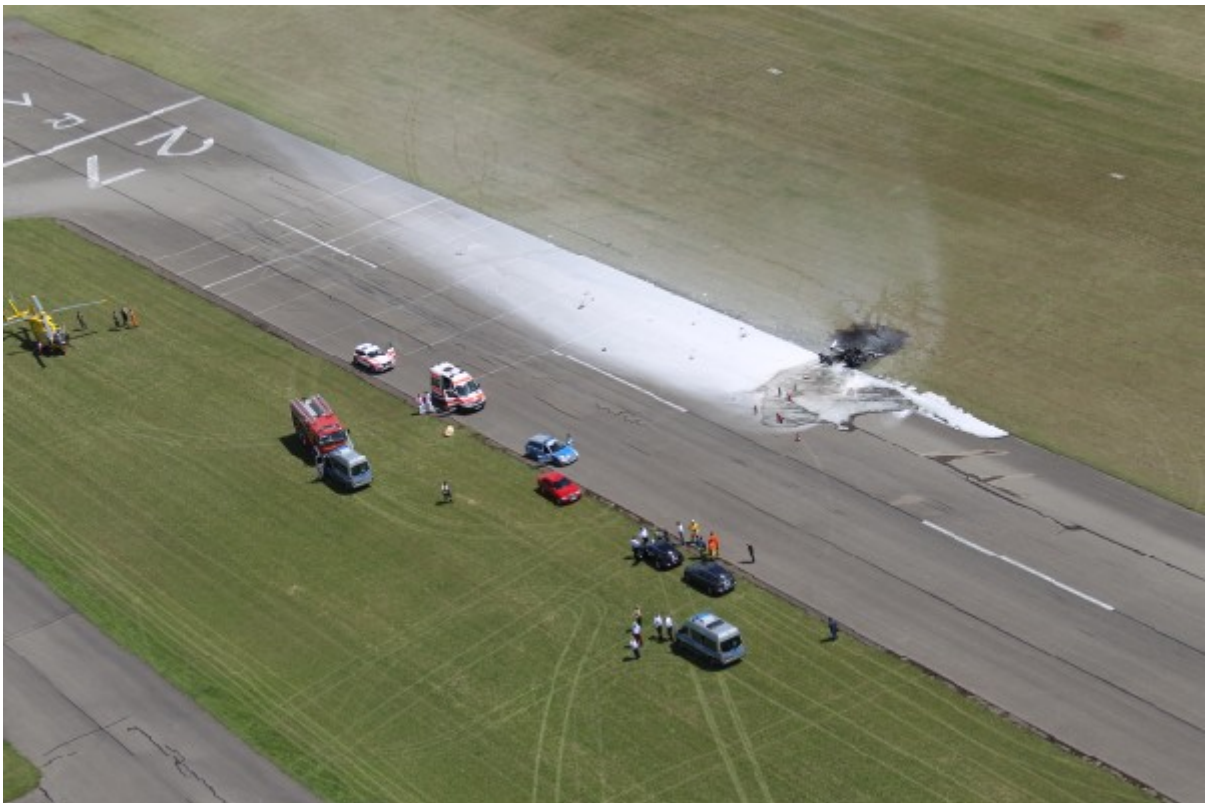
Der Tragschrauber kam am südlichen Rand der Asphaltpiste 27 des Verkehrslandeplatzes Aalen-Heidenheim/Elchingen zum Liegen. Erste Einschlagspuren des Rotors und des Fahrwerks befanden sich ca. 65 m nach Pistenbeginn und ca. 8 m links der Pistenmittellinie. Die Distanz von den ersten Einschlagsspuren des Rotors und des Fahrwerks bis zur Endlage des Wracks betrug ca. 50 m. Der Pilot lag ca. 10 m vom Wrack entfernt in Richtung Pistenschwelle. Ein Rotorblattstück lag südlich der Schwelle.

Übersicht Unfallstelle

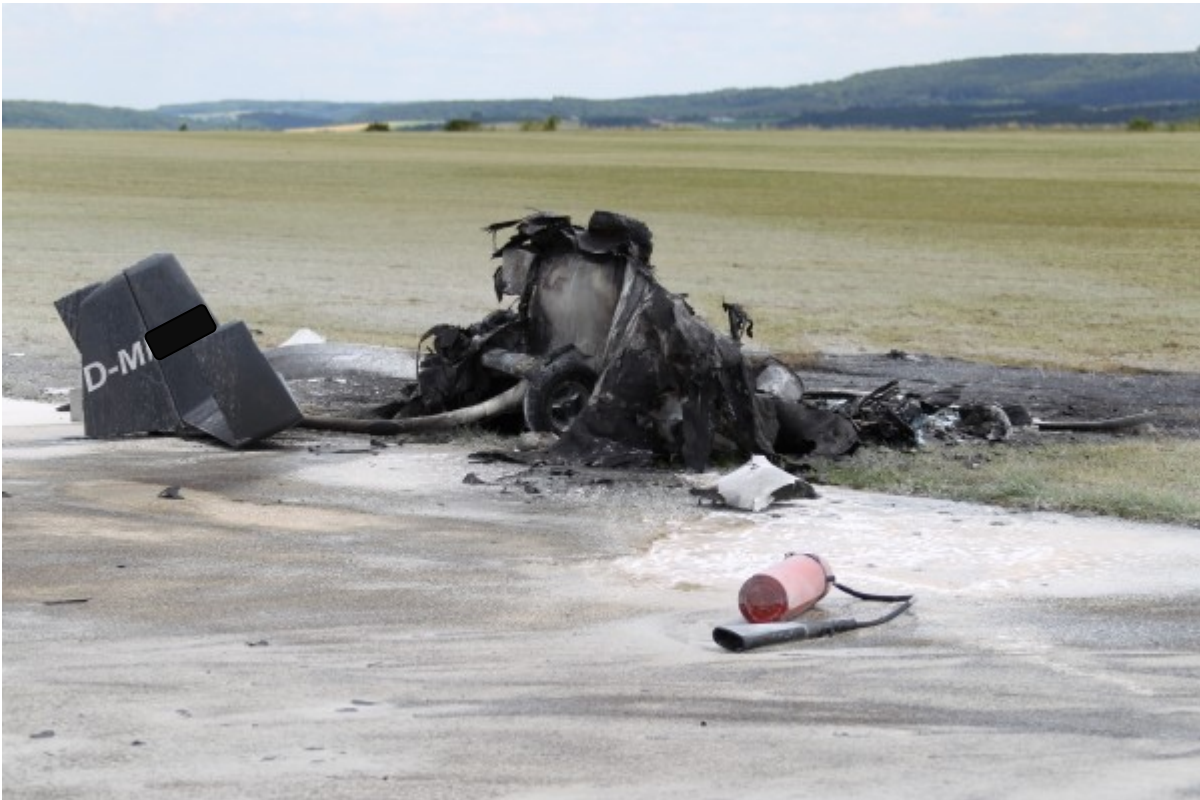
Aufgrund des hohen Zerstörungsgrades der Rumpfkabine und des Brandes war nur eine eingeschränkte Untersuchung der Steuerung möglich. Das Seitenruder und der

Steuerseilanschluss waren intakt. Der Rotorkopf war frei drehbar, die Bremse war gelöst. Es gab keine Hinweise auf einen technischen Mangel am Rotorkopf. Am Fahrwerk wiesen die Bugradfelge und die Felge des rechten Rades Beschädigungen auf, der linke Reifen war verbrannt.

Brandschaden am Wrack

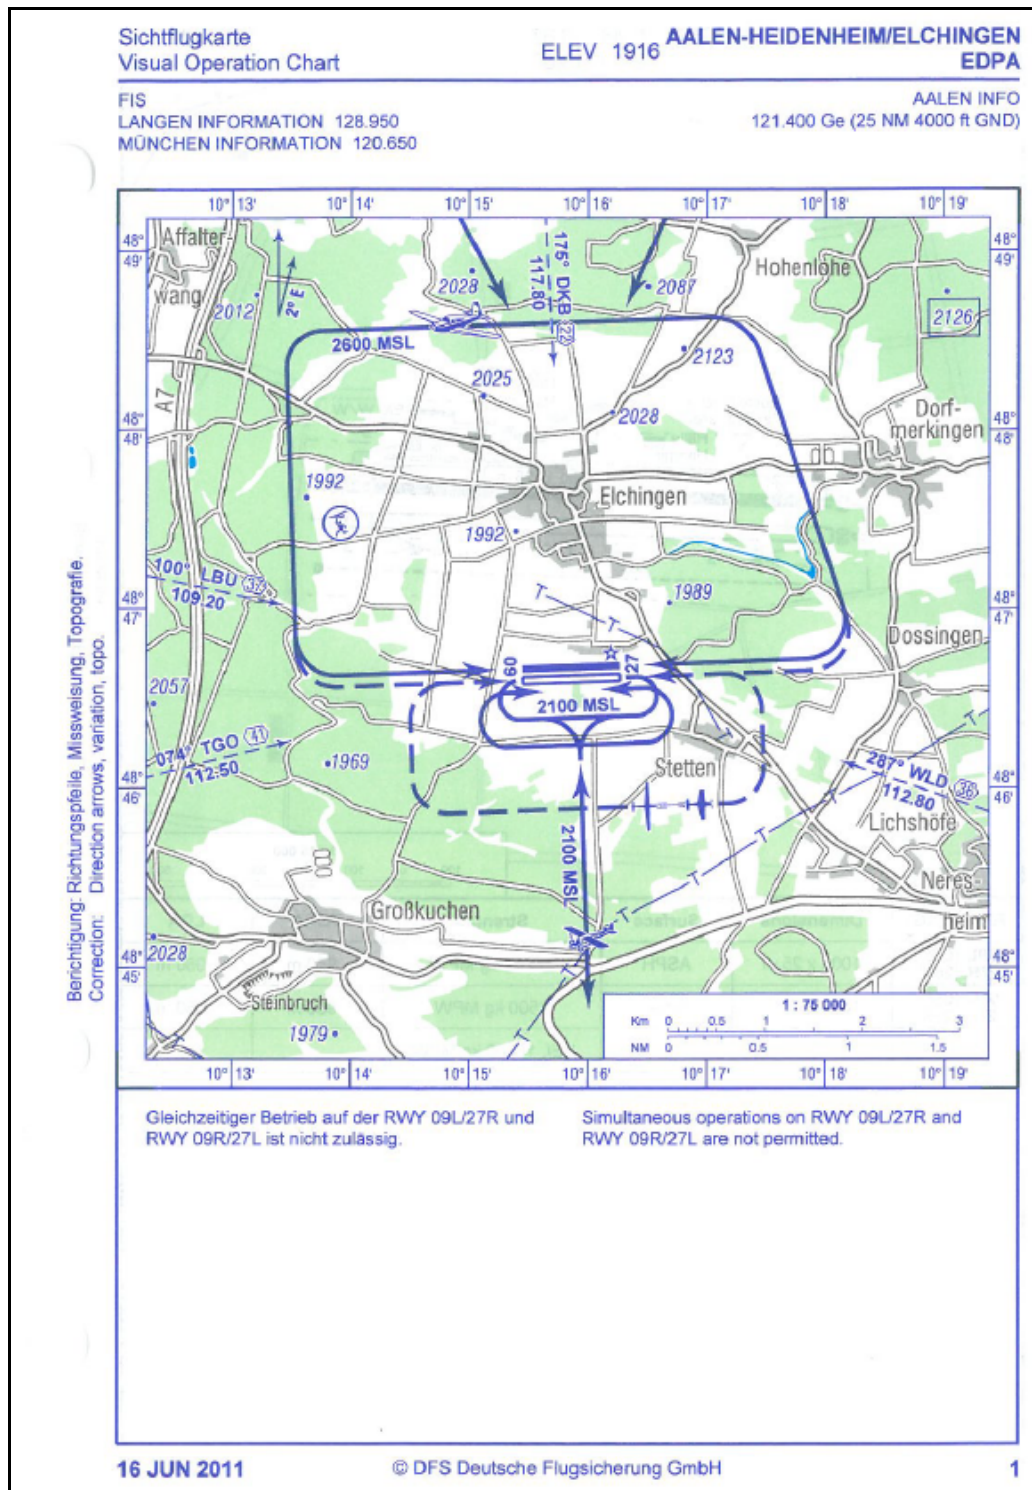
Sichtflugkarte Verkehrslandeplatz Aalen-Heidenheim/Elchingen

Die Platzrunde für Luftsportgeräte liegt südlich der Pisten innerhalb der Platzrunde für Segelflugzeuge. Als Platzrundenflughöhe für Luftsportgeräte sind 2 100 ft AMSL, d.h. 184 ft AGL, angegeben. Die Entfernung vom Ende des Queranflugs bis zur Schwelle der Piste 27 beträgt laut Sichtflugkarte ca. 150 m. Die verhältnismäßig kleine Platzrunde und äußerst niedrige Platzrunde für Luftsportgeräte in Aalen Heidenheim/Elchingen bedingt viele Steuereingaben vom Start bis zur Landung in geringer Zeitspanne (siehe Anlage).
