Untersuchungsbericht

Art des Ereignisses:	Unfall
Datum:	29. Juni 2012
Ort:	nahe Lieser
Luftfahrzeug:	Hubschrauber
Hersteller / Muster:	Hughes Helicopters, Inc. / HU 369D
Personenschaden:	Pilot tödlich verletzt
Sachschaden:	Luftfahrzeug zerstört
Drittschaden:	Flur- und Freileitungsschaden
Informationsquelle:	Untersuchung durch Beauftragte der BFU
Aktenzeichen:	BFU 3X073-12

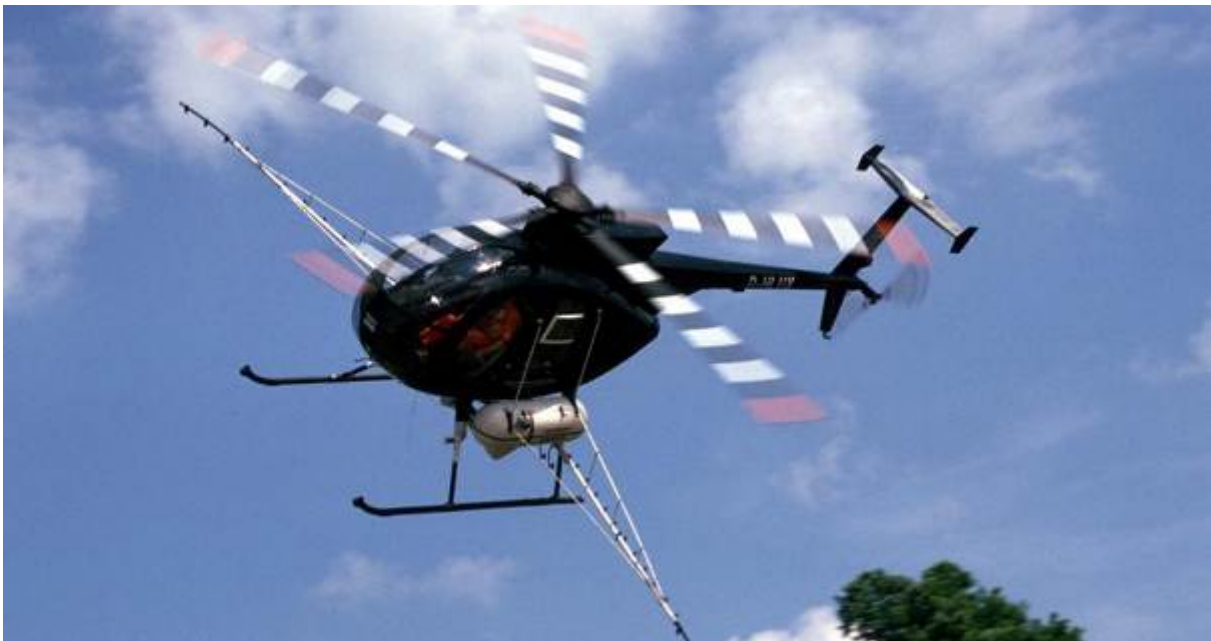
Der Hubschrauber war für den Sprüheinsatz in Weinbergen ausgerüstet. Er verfügte über ein ISOLAIR 3700-Sprühsystem. Er hatte keine so genannten „Cable-Cutter“; entsprechende Ausrüstungssätze wären für das betroffene Hubschraubermuster verfügbar gewesen.

Hubschrauber mit Sprühausstattung

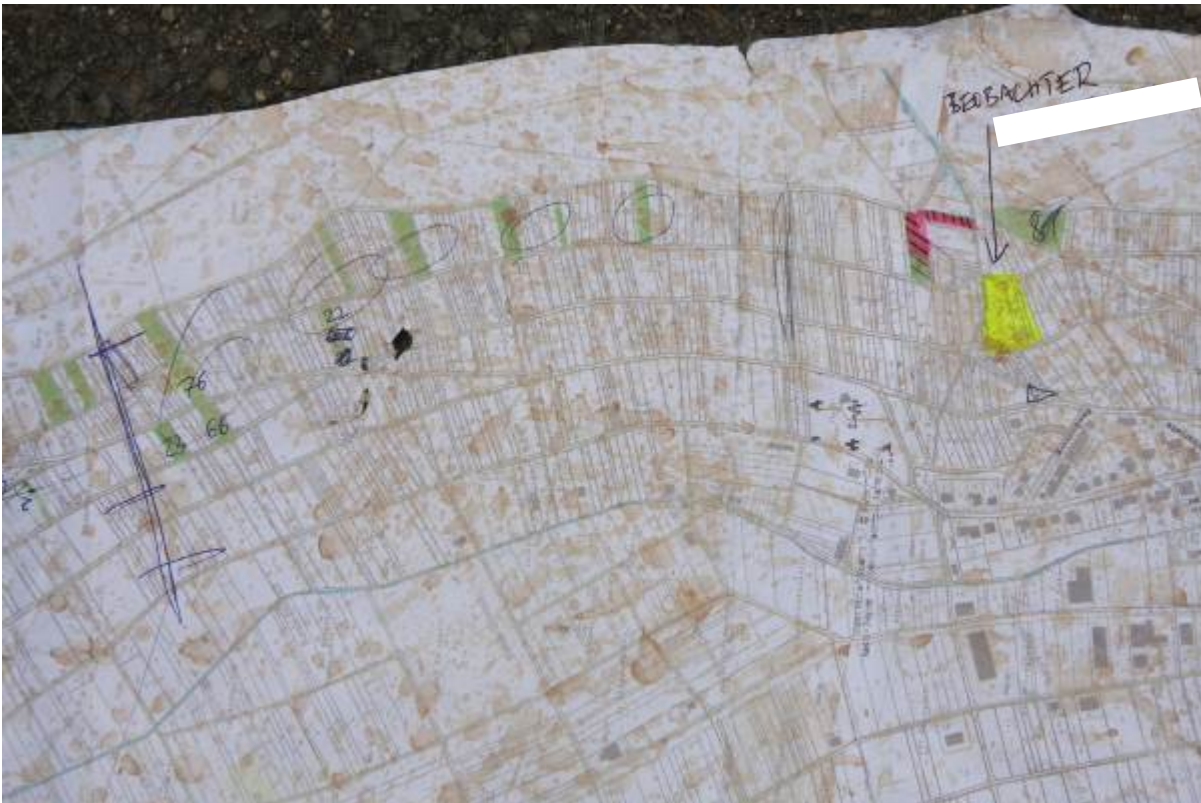
An der Unfallstelle wurde ein „Sprühplan“ in Kartenform gefunden. In dem Kartenausschnitt waren die am Unfalltag zu besprühenden Parzellen farblich markiert. Im Sprühplan war mit Kugelschreiber handschriftlich die Leitung hervorgehoben, in die der Hubschrauber später einflog.

An der Unfallstelle gefundener Sprühplan

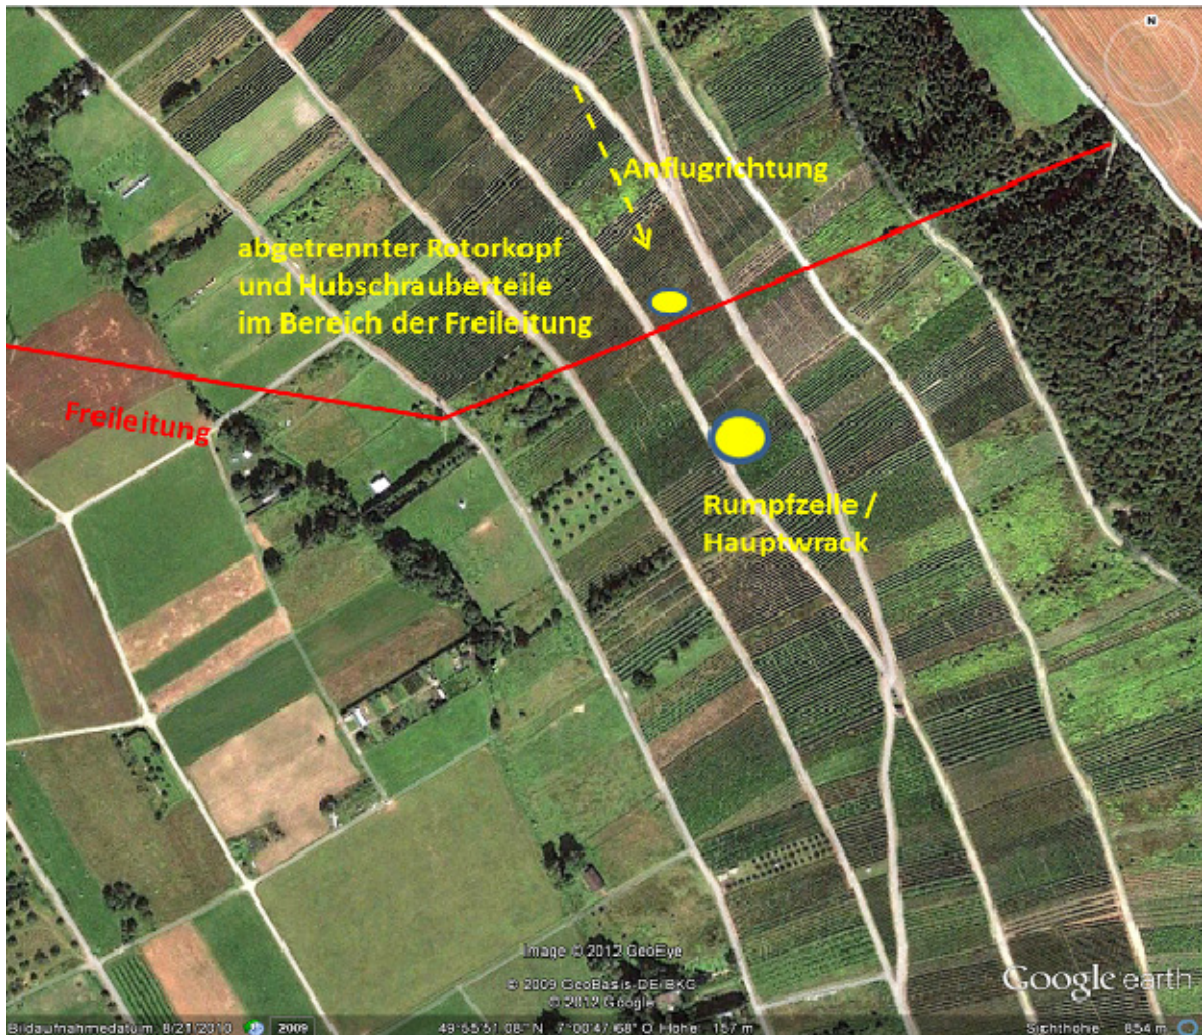
Die Unfallstelle lag ca. 900 Meter nördlich des nördlichen Ortsrandes von Lieser (Mosel) in den Weinbergen, die von Nordosten nach Südwesten abfallen. Die Freileitung verläuft zirka in Richtung 248° bzw. 068°.

Übersicht Weinberg, Freileitung und Unfallstelle

Der Hauptrotor mit Rotorkopf hatte sich von der Hubschrauberzelle separiert und lag im Bereich der Freileitung. Der Heckausleger riss ebenfalls von der Hubschrauberzelle ab. Das Hauptwrack lag ca. 60 m südlich der Freileitung auf dem Kabinendach. Das Hauptgetriebe wurde neben der Rumpfzelle gefunden. Die Luftfahrzeugzelle war im vorderen Zellenbereich zerstört.
