Untersuchungsbericht

Art des Ereignisses:	Unfall
Datum:	22. Juli 2012
Ort:	Donaueschingen
Luftfahrzeug:	Flugzeug
Hersteller / Muster:	Piper Aircraft Corporation / PA-28-181
Personenschaden:	vier Personen leicht verletzt
Sachschaden:	Luftfahrzeug schwer beschädigt
Drittschaden:	Flurschaden
Informationsquelle:	Untersuchung durch Beauftragte der BFU
Aktenzeichen:	BFU 3X087-12

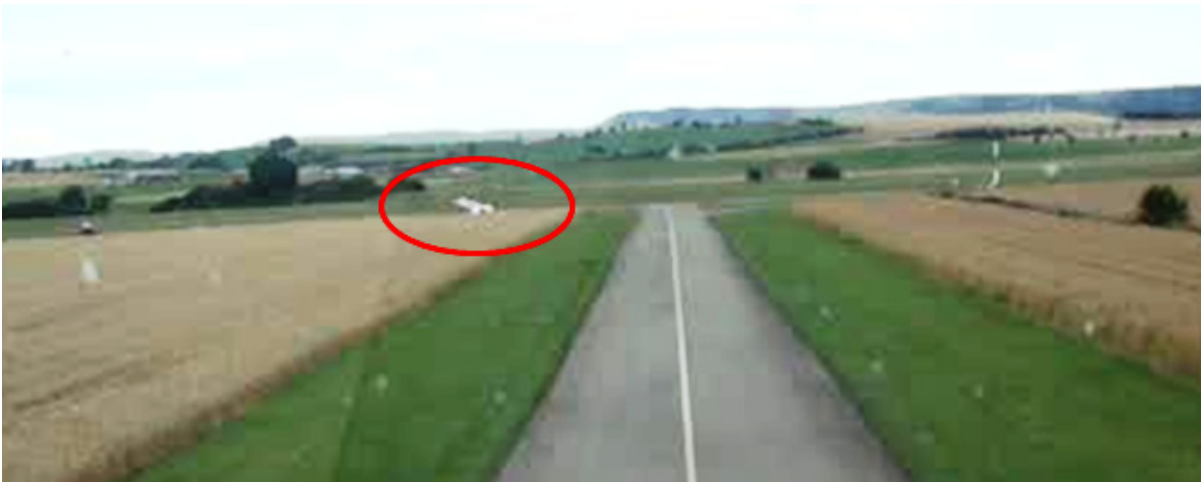
Nach Aussage des Piloten setzte das Flugzeug am Ende des ersten Drittels der Piste auf. Danach sei es nach links ausgeschert, woraufhin er Vollgas gegeben habe. Mit links hängender Tragfläche habe das Flugzeug abgehoben und sei weiter nach links gedriftet. Dabei wurde der Bereich der Landebahn verlassen.

Flugzeug mit hohem Anstellwinkel in unmittelbarer Bodennähe

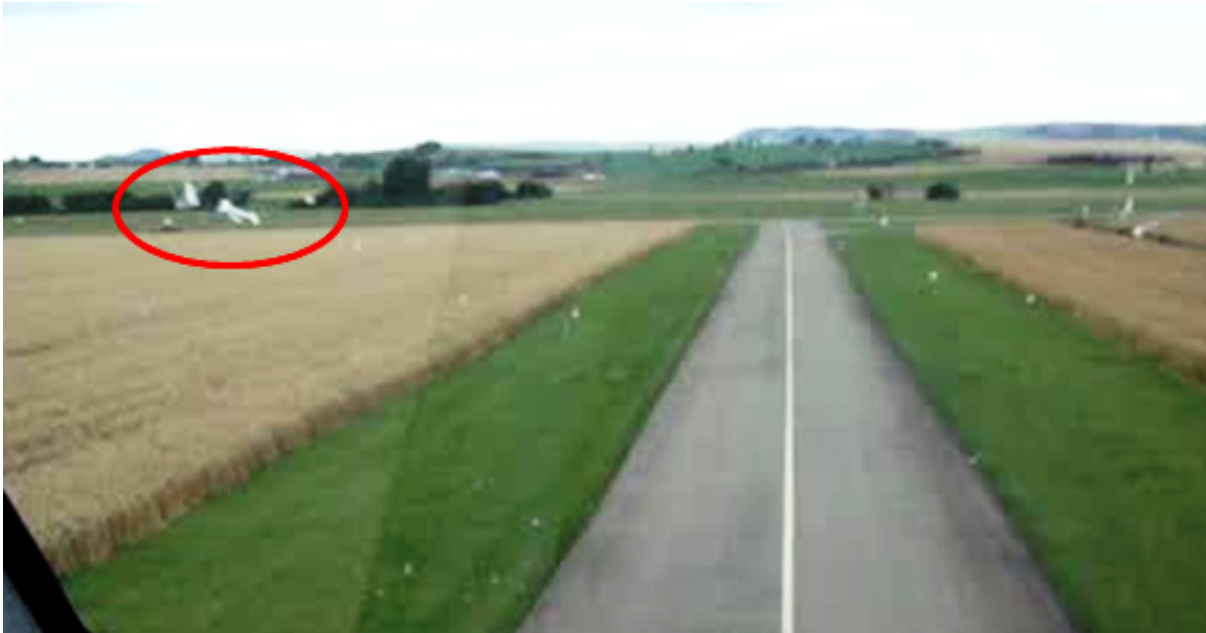
Flugzeug mit hohem Anstellwinkel und links hängender Tragfläche

Das Flugzeug kippte daraufhin über die linke Tragfläche ab.

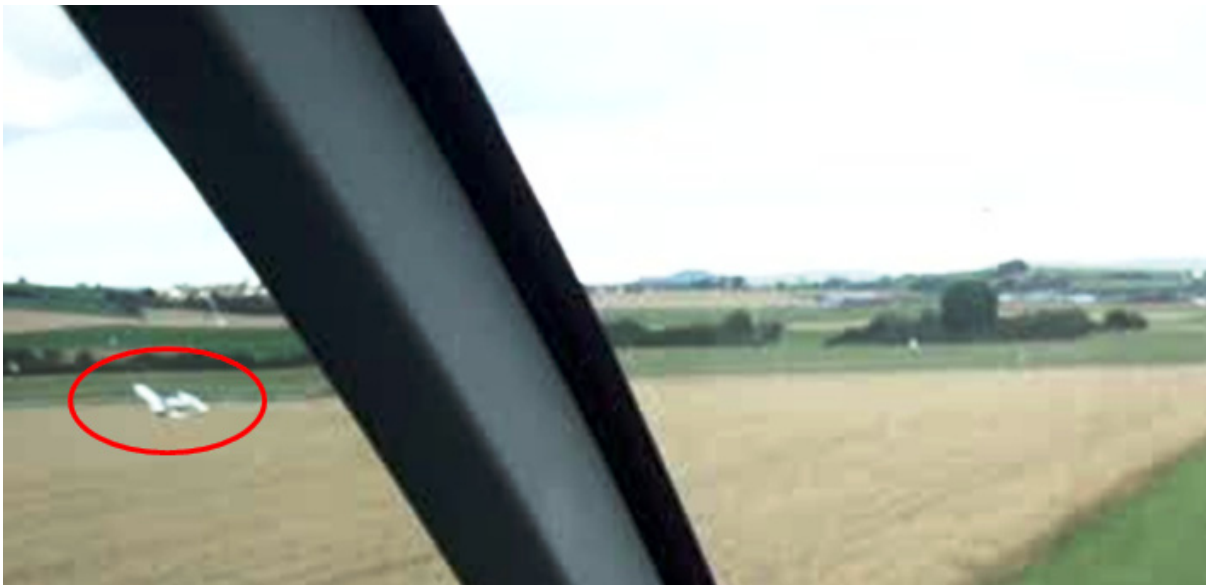
Das Flugzeug prallt im Getreidefeld auf den Boden

Der Aufprall erfolgte im hohen Getreide mit der linken Tragfläche. Danach drehte sich das Flugzeug um die Hoch- und Querachse bis in Rückenlage. Dabei rissen die rechte Tragfläche und das rechte Höhenleitwerk ab.

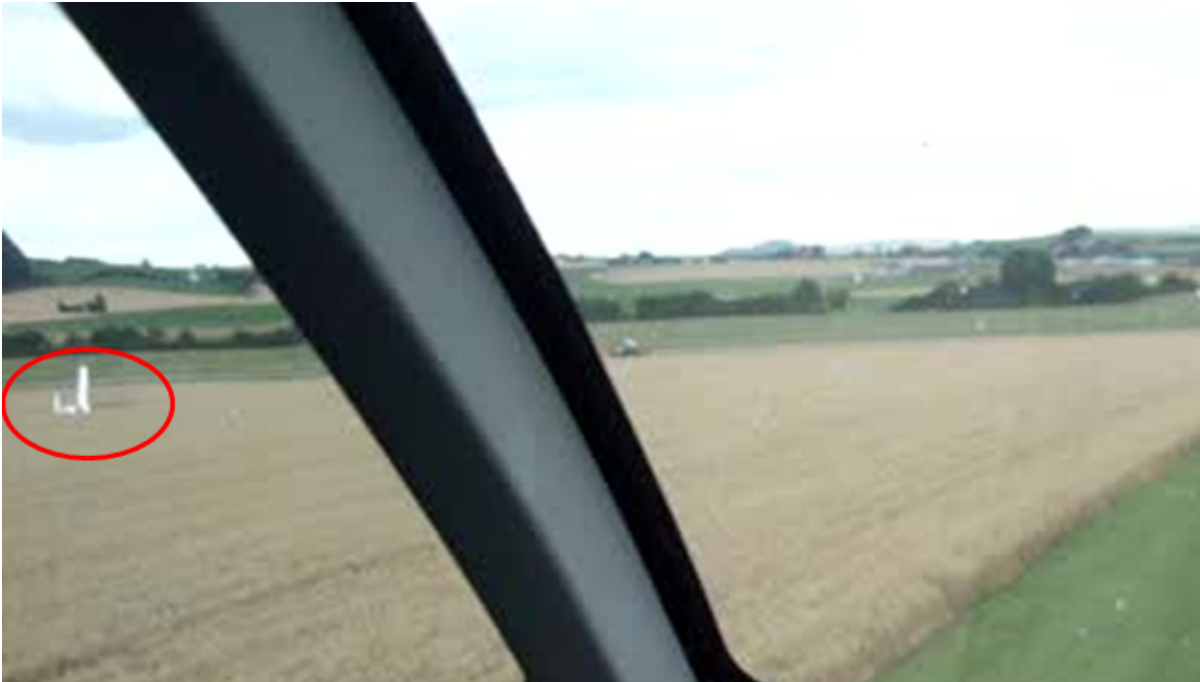
Die linke Tragfläche ragt senkrecht nach oben

Die rechte Tragfläche und das rechte Höhenleitwerk waren abgerissen, das rechte Hauptfahrwerk ebenfalls. Der Reifen hatte eine „frische Bremsplatte“.

Das Bugfahrwerk war abgeknickt und die untere Motorverkleidung zerstört. Die Propellerblätter waren verbogen. Die Landeklappen waren ausgefahren und befanden sich in Stellung 20° .
