Untersuchungsbericht

Art des Ereignisses:	Unfall
Datum:	23. Juli 2012
Ort:	Pfronten
Luftfahrzeug:	Segelflugzeug mit Klapptriebwerk
Hersteller / Muster:	Schleicher / ASH 25 M
Personenschaden:	zwei Personen tödlich verletzt
Sachschaden:	Luftfahrzeug zerstört
Drittschaden:	keiner
Informationsquelle:	Untersuchung durch Mitarbeiter der BFU
Aktenzeichen:	BFU 3X089-12

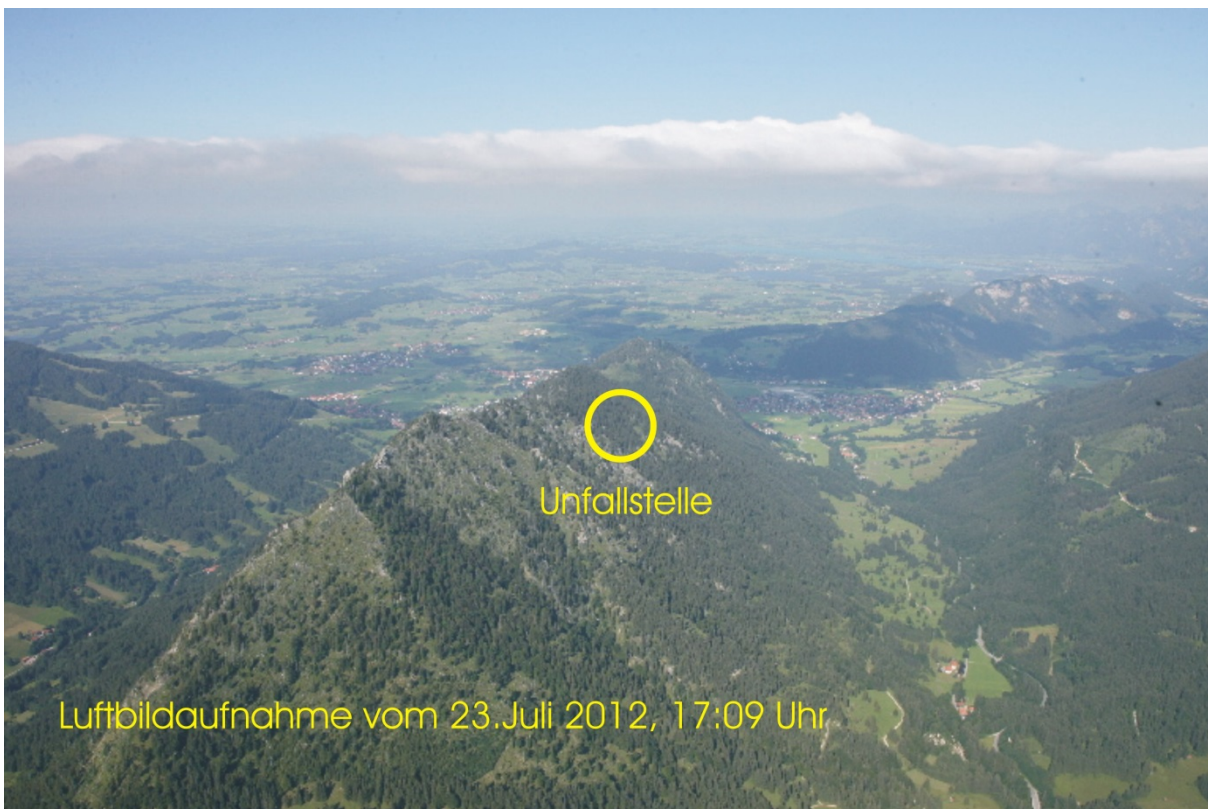
Unfallstelle

Das zerstörte Luftfahrzeug wurde im Bereich des Westgrates des Kienbergs südseitig in abschüssigem Gelände auf ca. 1 200 m AMSL gefunden. Beide Insassen wurden tot aus dem Wrack geborgen.

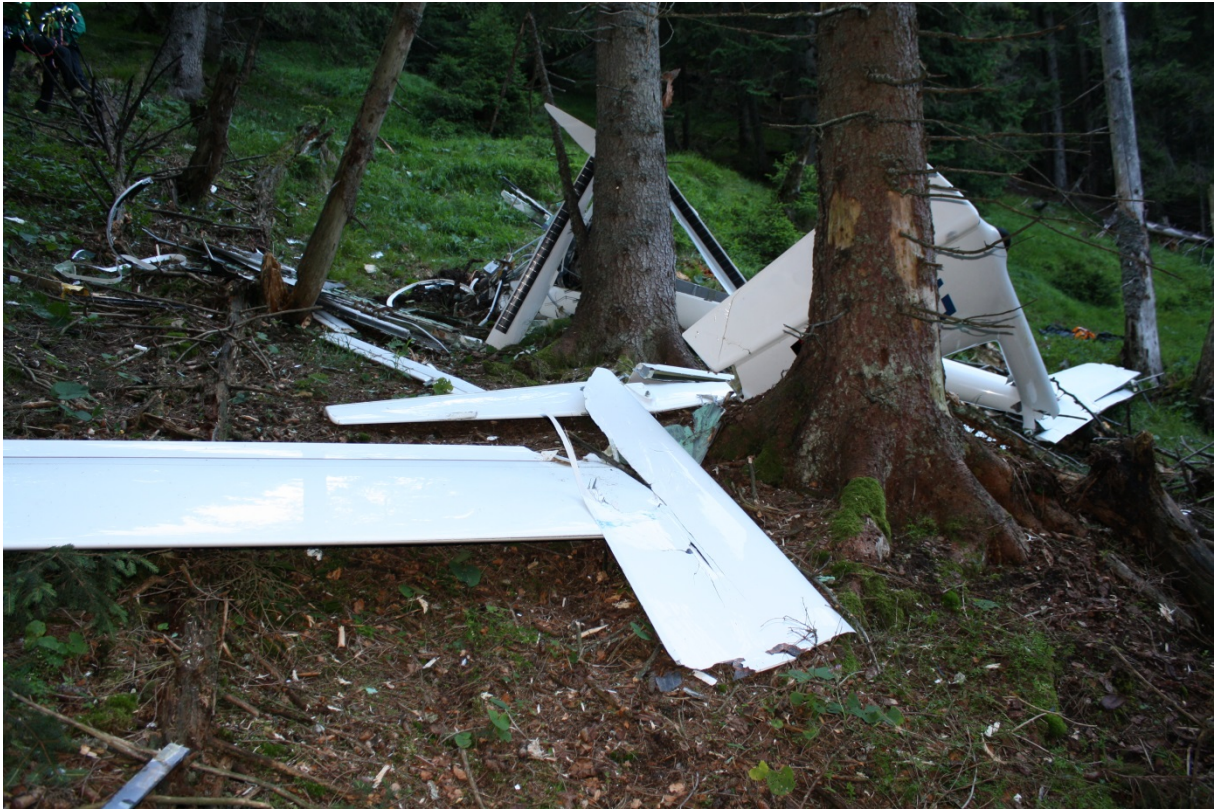
Die Unfallstelle befand sich südseitig des Kienberges in stark abfallendem Gelände zwischen ca. 20 m hohen Nadelbäumen auf einer Fläche von 30 x 20 m.

Das bis hinter den zweiten Sitz zertrümmerte Cockpit steckte mit der Rumpfspitze ca. 60 cm tief im Erdboden. Hinter dem Triebwerkskasten war die Rumpfröhre zweimal abgeknickt und das Höhenleitwerk war aus der Halterung herausgebrochen. Beide Tragflächen waren mehrfach zerbrochen und vom Rumpf abgetrennt. Triebwerk und Fahrwerk wurden im eingefahrenen Zustand aufgefunden.

Aufgrund des hohen Zerstörungsgrades war eine technische Untersuchung am Luftfahrzeug nur eingeschränkt möglich. Es lagen keine Hinweise auf technische Mängel am Luftfahrzeug vor.
