Untersuchungsbericht

Art des Ereignisses:	Unfall
Datum:	29. Juli 2012
Ort:	nahe Boppard
Luftfahrzeug:	Hubschrauber
Hersteller / Muster:	Robinson Helicopter Company / R44 Raven I
Personenschaden:	Pilot leicht verletzt
Sachschaden:	Luftfahrzeug schwer beschädigt
Drittschaden:	keiner
Informationsquelle:	Untersuchung durch Beauftragte der BFU
Aktenzeichen:	BFU 3X097-12

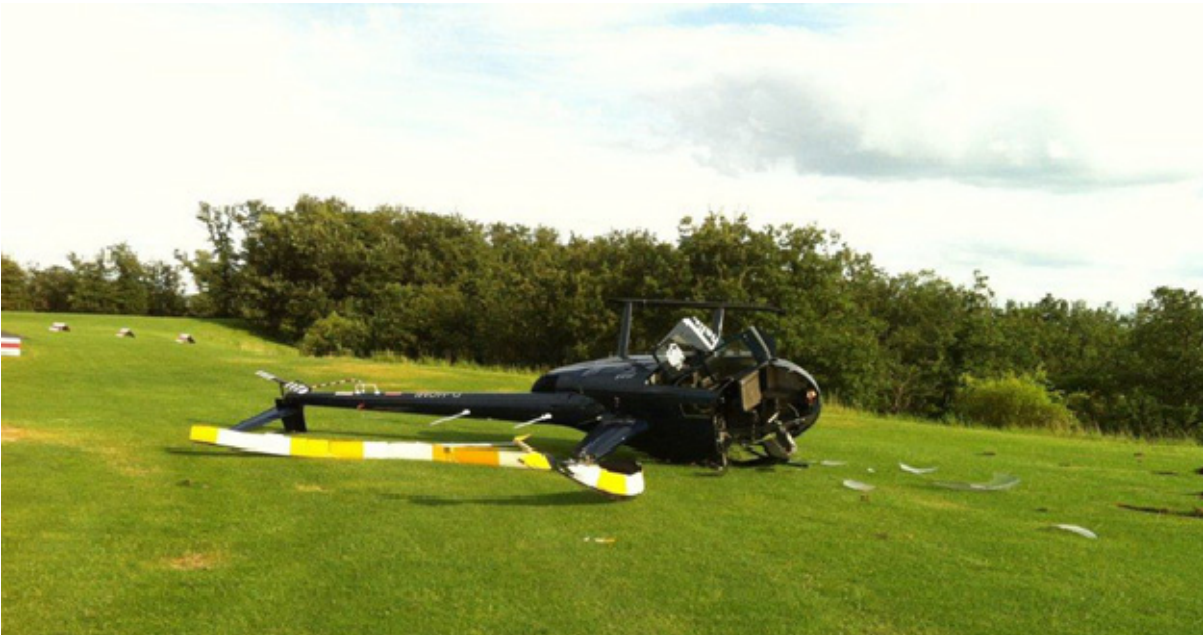
Beim Start zum Rückflug um ca. 18:43 Uhr¹ begann der Hubschrauber kurz nach dem Abheben sich um die Hochachse nach rechts zu drehen. Nach seinen Angaben versuchte der Pilot, die Drehung durch Betätigen des linken Pedals bis zum Vollausschlag zu stoppen. Nach ca. drei Umdrehungen in einer Flughöhe von ca. 7 m habe er mit dem kollektiven Verstellhebel die Leistung reduziert, um den Hubschrauber zum Boden zu bringen. Hierbei setzte dieser hart auf, die rechte Kufe brach ab und der Hubschrauber schlug zur Seite um.

Hubschrauberwrack

Die Unfallstelle befand sich unmittelbar neben dem mit Dachreitern gekennzeichneten Hubschrauberlandeplatz. Der Hubschrauber lag auf seiner rechten Seite. Die rechte Kufe war mehrfach gebrochen. Das rechts hinten angebrachte horizontale Leitwerk war nach oben gebogen. Die Rotorblätter waren zerstört. Die Cockpitverglasung lag zersplittert vor dem Hubschrauber. Der Instrumentenpils war vom Geräteträger im Cockpit losgerissen. Vor dem Hubschrauber befanden sich drei Blatteinschlagsspuren im Grasboden.

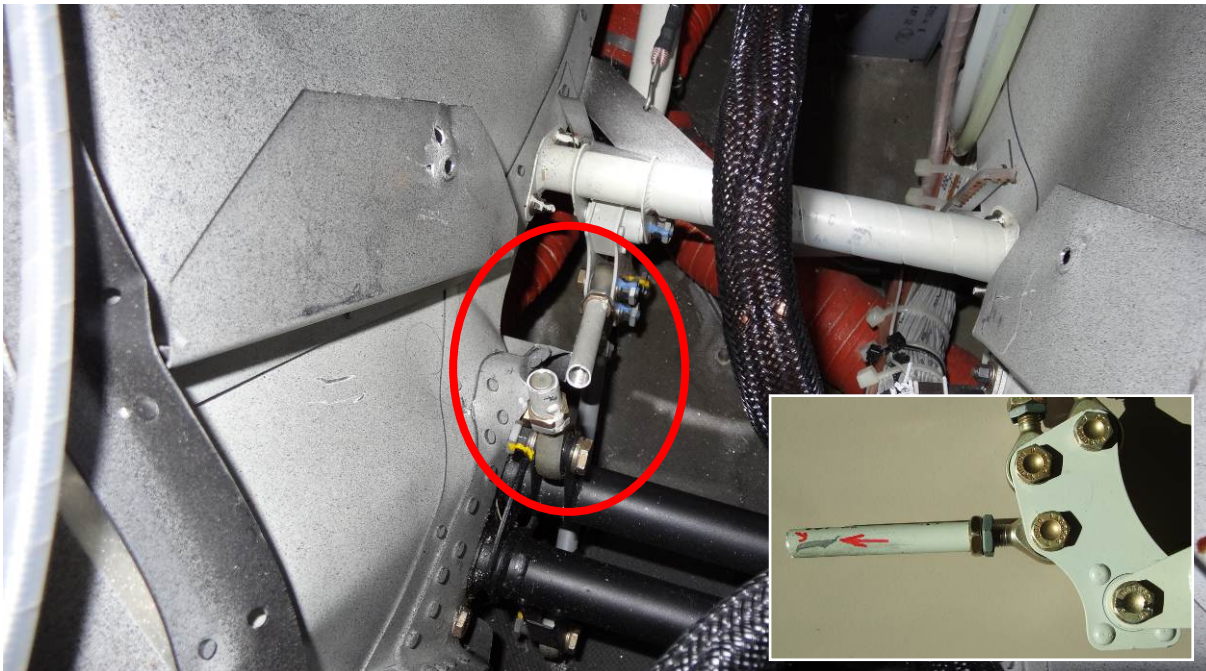
Es wurden keine Hinweise auf eine Beeinträchtigung der Steuerung des Hauptrotors gefunden. Bei der Untersuchung der Steuerung des Heckrotors wurde eine getrennte Steuerstange vorgefunden. Diese Steuerstange übertrug die Bewegung des linken Pedals auf die Steuerung des Heckrotors. In dem Bereich der Trennung war der Geräteträger verformt und das Blech der Seitenwand zum Teil eingerissen. Auf der Steuerstange befand sich in Richtung der Geräteträgerwand eine Kratzspur im Lack. Die Verbindung des rechten Pedals zum Heckrotor war vorhanden. Der Heckrotorantrieb war kraftschlüssig und der Heckrotor intakt.

Die gebrochene Steuerstange wurde für eine weitergehende Untersuchung des Bruchs ausgebaut. Die Untersuchung ergab: *Bei dem Bruch handelt es sich um einen Gewaltbruch mit deutlich ausgebildeten Scherlippen. Charakteristisch ist auch, dass der Bruch im Bereich am Ende des eingeschraubten Gewindes vom Stangenkopf erfolgte.*

Getrennte Steuerstange im des Bereich Geräteträgers
