# Untersuchungsbericht

Art des Ereignisses:	Unfall
Datum:	29. Juli 2012
Ort:	Segelflugplatz Kirn
Luftfahrzeug:	Segelflugzeug
Hersteller / Muster:	Schleicher / ASW 19
Personenschaden:	keiner
Sachschaden:	Luftfahrzeug schwer beschädigt
Drittschaden:	keiner
Informationsquelle:	Untersuchung durch Beauftragte der BFU
Aktenzeichen:	BFU 3X100-12

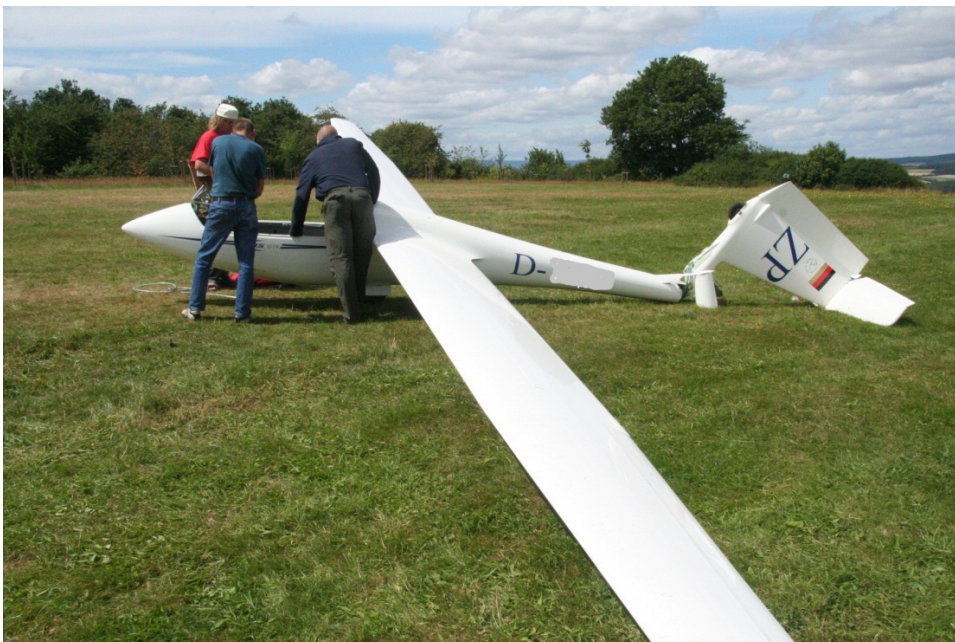
Unfallstelle

Nachdem das Schleppseil sich nicht aus der Kupplung gelöst hatte, kam das Segelflugzeug gefesselt am Ende der Piste 14 in unmittelbarer Nähe der Schleppwinde auf den Boden. Bei der harten Landung brach die Rumpfröhre vor dem Leitwerksträger und beim Rollen über den Boden löste sich das Schleppseil aus der Kupplung.
