Untersuchungsbericht

Identifikation

Art des Ereignisses:	Unfall
Datum:	3. August 2012
Ort:	nahe Idar-Oberstein
Luftfahrzeug:	Ultraleichtflugzeug
Hersteller / Muster:	Sky-Walker Leichtflugzeuge / Sky-Walker II
Personenschaden:	Pilot tödlich verletzt Fluggast schwer verletzt
Sachschaden:	Luftfahrzeug zerstört
Drittschaden:	geringer Flurschaden
Informationsquelle:	Untersuchung durch Beauftragte der BFU
Aktenzeichen:	BFU 3X103-12

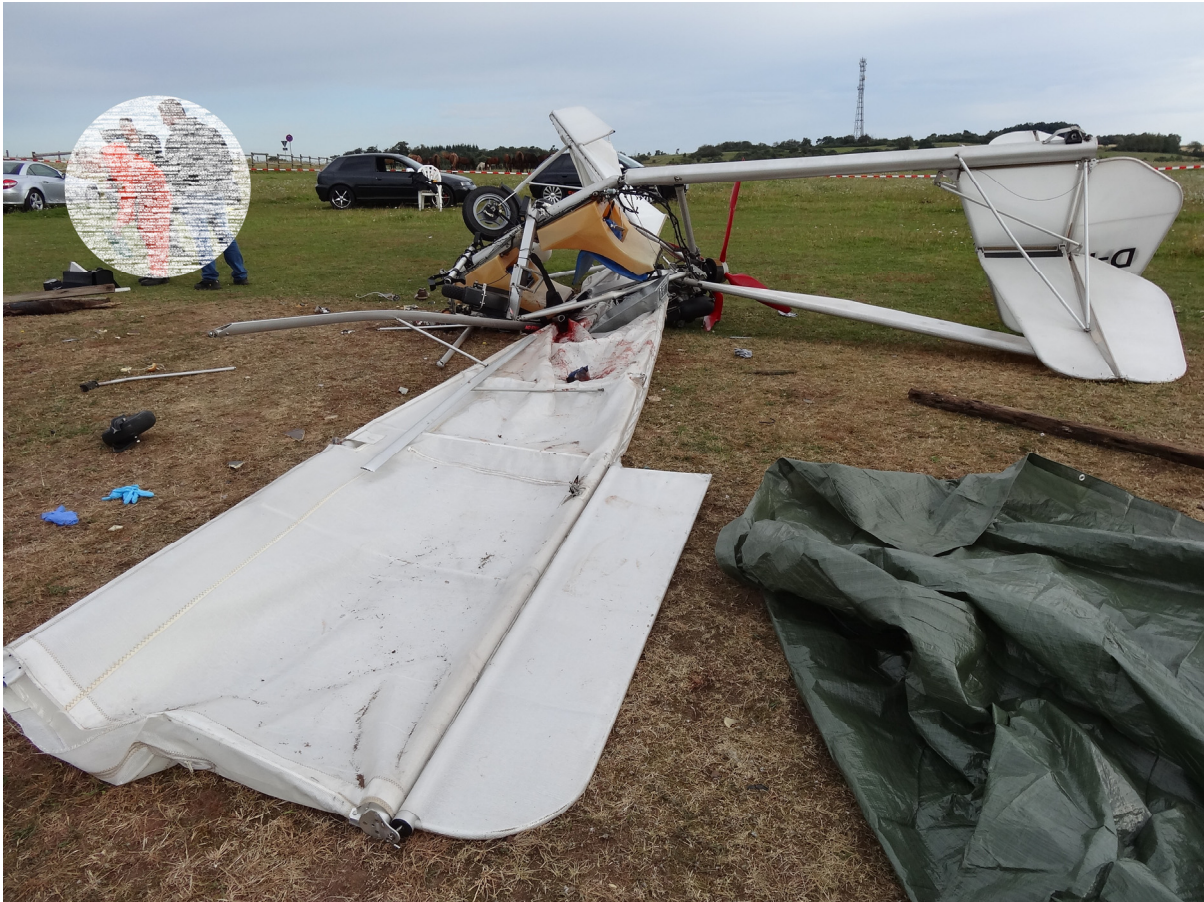
Unfallstelle

Das Wrack lag ca. 100 m vor der Schwelle der Piste 24 und ca. 60 m südlich der Anfluglinie in Rückenlage. Der Aufprall auf den Boden war nahezu senkrecht mit geringer Querneigung erfolgt.

Der vordere Teil des UL wurde zerstört. Einzelne Bruchstücke des Instrumentenpilzes und Fluginstrumente lagen im Bereich der Aufprallstelle. Das Haupttragerohr war hinter dem hinteren Sitz gebrochen. Das Fahrwerk war gebrochen und 45° in Flugrichtung geknickt. Das Bugfahrwerk war ebenfalls gebrochen. Das Bugrad wurde ca. 5 m vom Wrack entfernt gefunden. Die Tragflächen waren an mehreren Stellen gebrochen und geknickt. Der Motorträger war gestaucht. Ein Propellerblatt war in der Mitte gebrochen und abgeknickt. An den anderen drei Propellerspitzen befanden sich Erdantragungen. An dem Höhenleitwerk war die Trimmklappe herausgerissen. Die Steuerseile zum Leitwerk waren unbeschädigt.
