Untersuchungsbericht

Art des Ereignisses:	Unfall
Datum:	4. August 2012
Ort:	Konstanz
Luftfahrzeug:	Flugzeug
Hersteller / Muster:	Socata Groupe Aerospatiale / TB 10
Personenschaden:	zwei Personen schwer verletzt eine Person leicht verletzt
Sachschaden:	Luftfahrzeug zerstört
Drittschaden:	Flurschaden
Informationsquelle:	Untersuchung durch Beauftragte der BFU
Aktenzeichen:	BFU 3X105-12

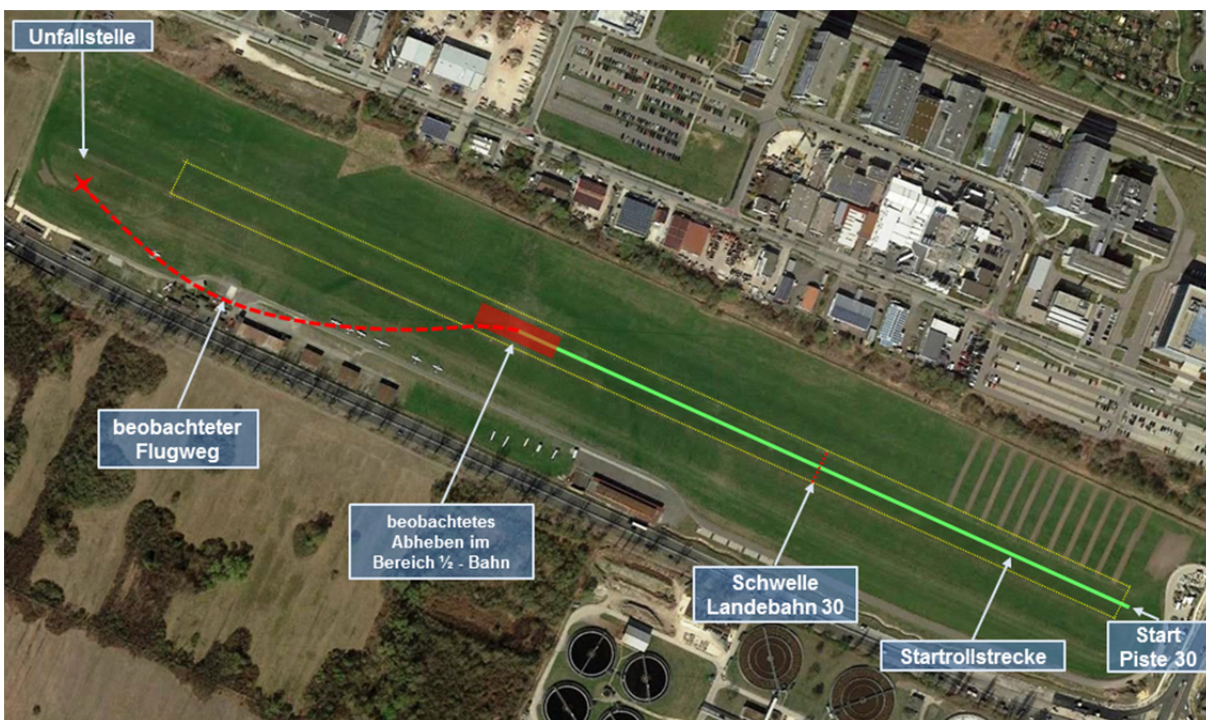
Der Pilot gab an, dass er bis an den Anfang der Piste 30 gerollt sei, um für den Start die volle Pistenlänge nutzen zu können. Irritiert von „braunen Lehmkuhlen“, die er bereits am Pistenbeginn und kurz vor der Halbbahnmarkierung wahrgenommen hatte, habe er aus Angst vor einem Fahrwerksbruch mit dem Seitenruder nach links gesteuert und gleichzeitig versucht, das Flugzeug vom Boden abzuheben.

Übersicht Startverlauf

Weiterhin gab er an, dass das Flugzeug nach dem Abheben nach links gedriftet sei und die Bahn verlassen habe. Bei dem Versuch, das Flugzeug wieder nach rechts zu steuern, war es auf den Boden geprallt.

Der Flugleiter beobachtete zunächst einen normalen Startlauf. Im Bereich der Halbbahnmarkierung habe das Flugzeug abgehoben. Danach sei es nach links ausgebrochen, über parkende Flugzeuge und „ganz knapp“ über den Tower geflogen. Im Sinkflug zurück zur Startbahn erfasste das Flugzeug ein Zelt, in dem sich Personen aufhielten, anschließend prallte es auf den Boden und geriet in Brand.

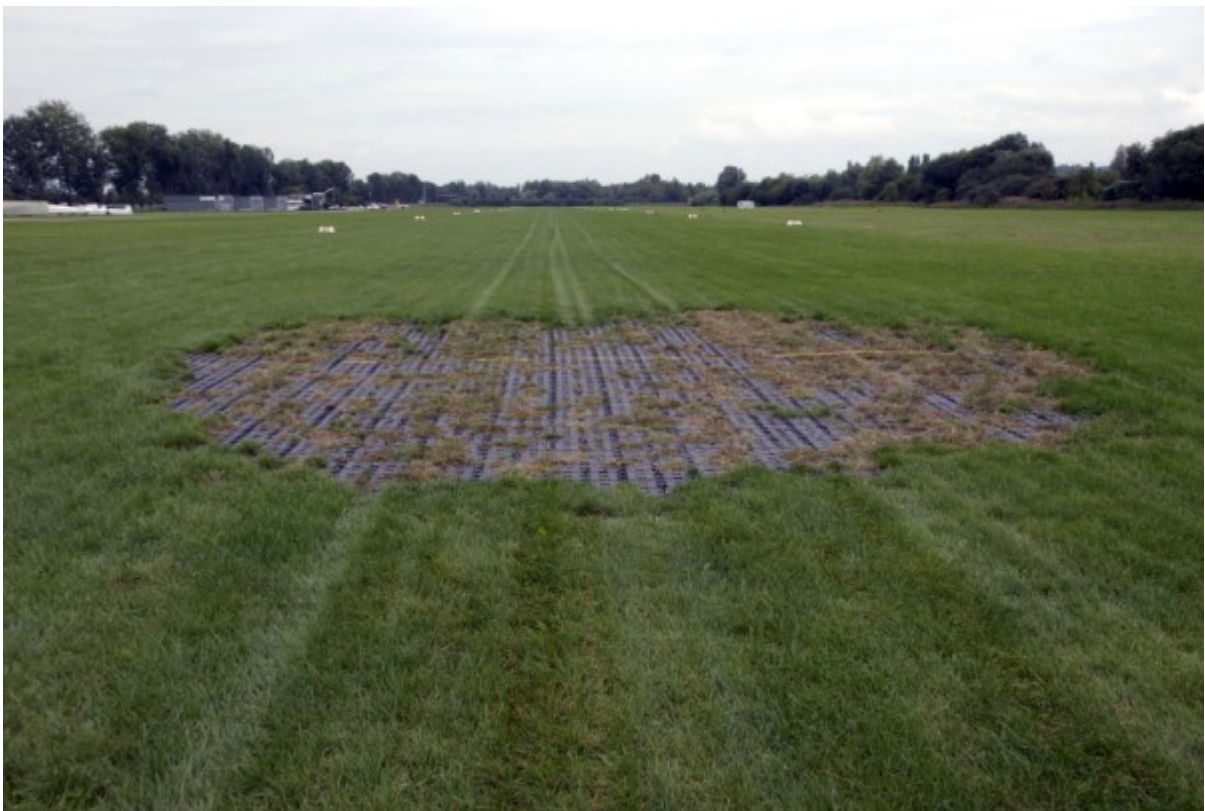
Auf der Piste 30, ca. 40 Meter nach der Schwelle und ca. 185 m vom Startpunkt entfernt, ist die Bahn mit Kunststoffplatten (PSP-Platten) belegt. Der Bereich hat eine Ausdehnung von 8,50 x 9,50 Metern. Der Übergang zur Grasoberfläche ist absatzlos.

Verlegte PSP-Platten auf der Piste

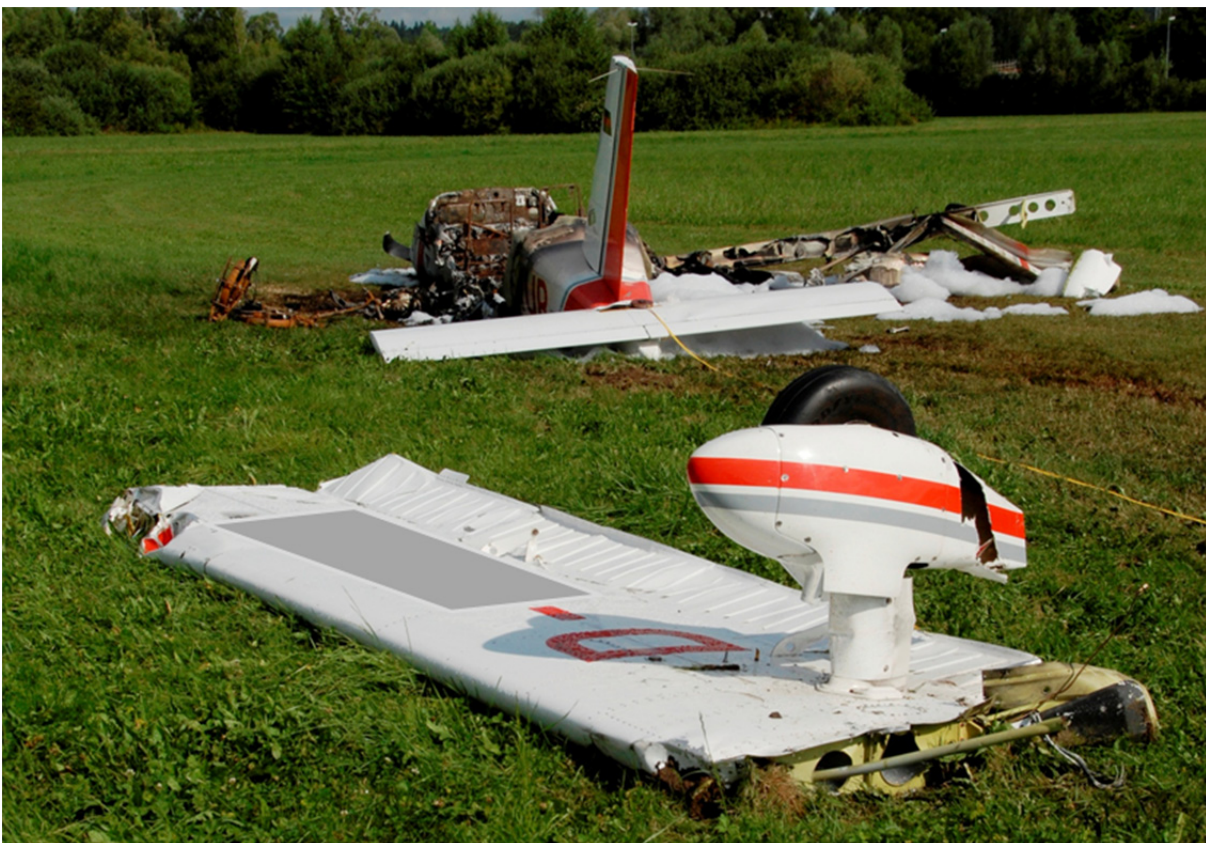
Bodenspuren zeigten, dass zuerst die rechte Tragfläche und danach der Propeller den Boden berührten. Danach streifte die linke Tragfläche das Zelt und schlug auf den Boden auf. Das Wrack kam nach einer Rutschstrecke von ca. 20 m zum Stillstand.

Die linke Tragfläche und das linke Hauptfahrwerk waren abgerissen. Das Triebwerksgerüst und das Bugfahrwerk waren am Brandspant abgeknickt. Der Rumpfkonus, der Kabinenbereich, teilweise die Triebwerksverkleidung und die rechte Tragfläche waren verbrannt.

Endlage Flugzeugwrack
