Untersuchungsbericht

| Datum: | 5. August 2012 |
| Hersteller / Muster: | Glasflügel / H 301 Libelle |
| Aktenzeichen: | BFU 3X107-12 |

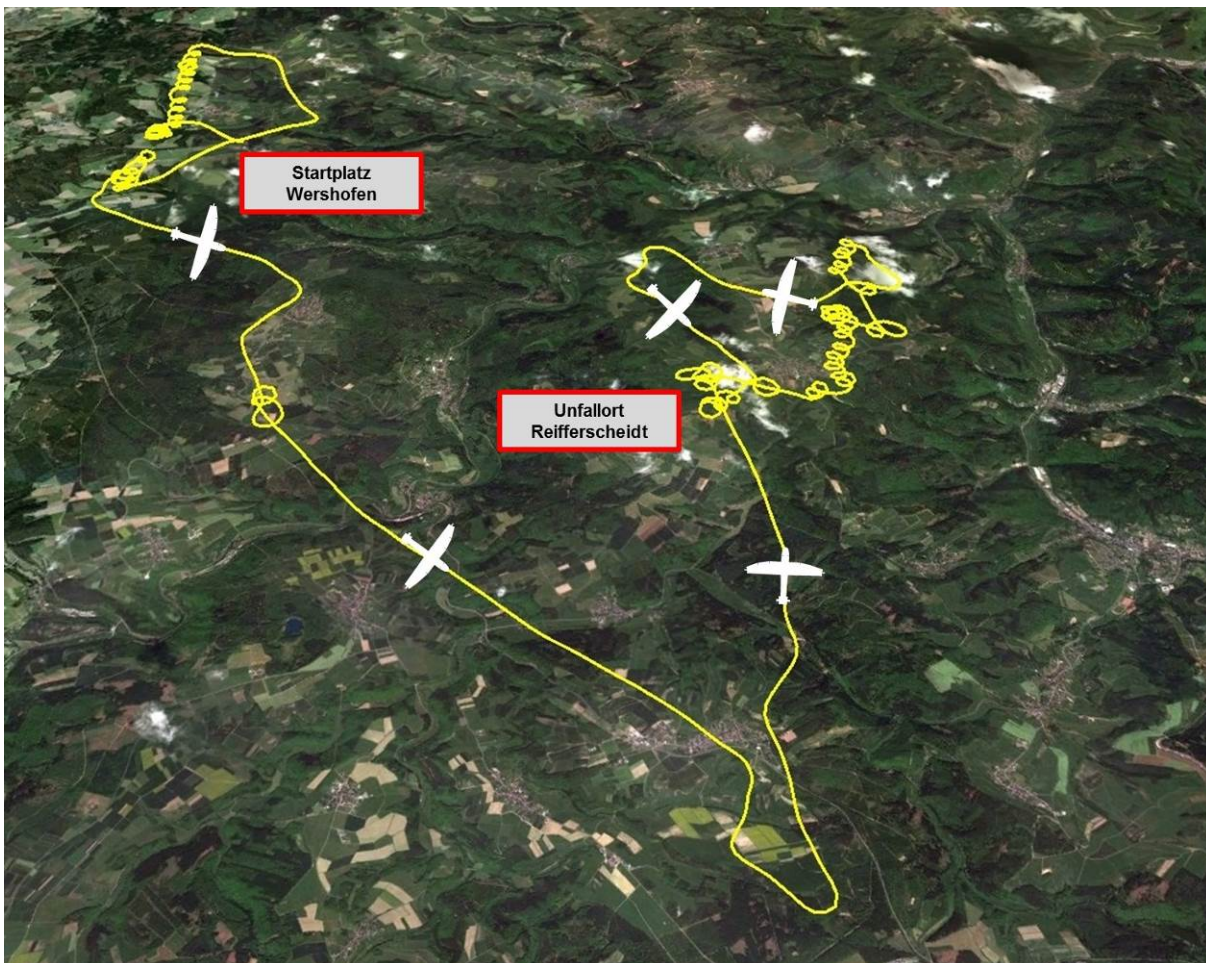
Aus den Flarm-Daten ging hervor, dass der Segelflugzeugführer zunächst im Platzbereich an Höhe gewonnen hatte und danach in südöstliche Richtung geflogen war. Nach einer Flugstrecke von ca. zwölf Kilometern änderte er den Kurs nach Norden. In der Nähe der Ortschaft Reifferscheid versuchte er erneut Höhe zu gewinnen, was ihm aber nicht gelang.

Flugweg nach GPS-Daten

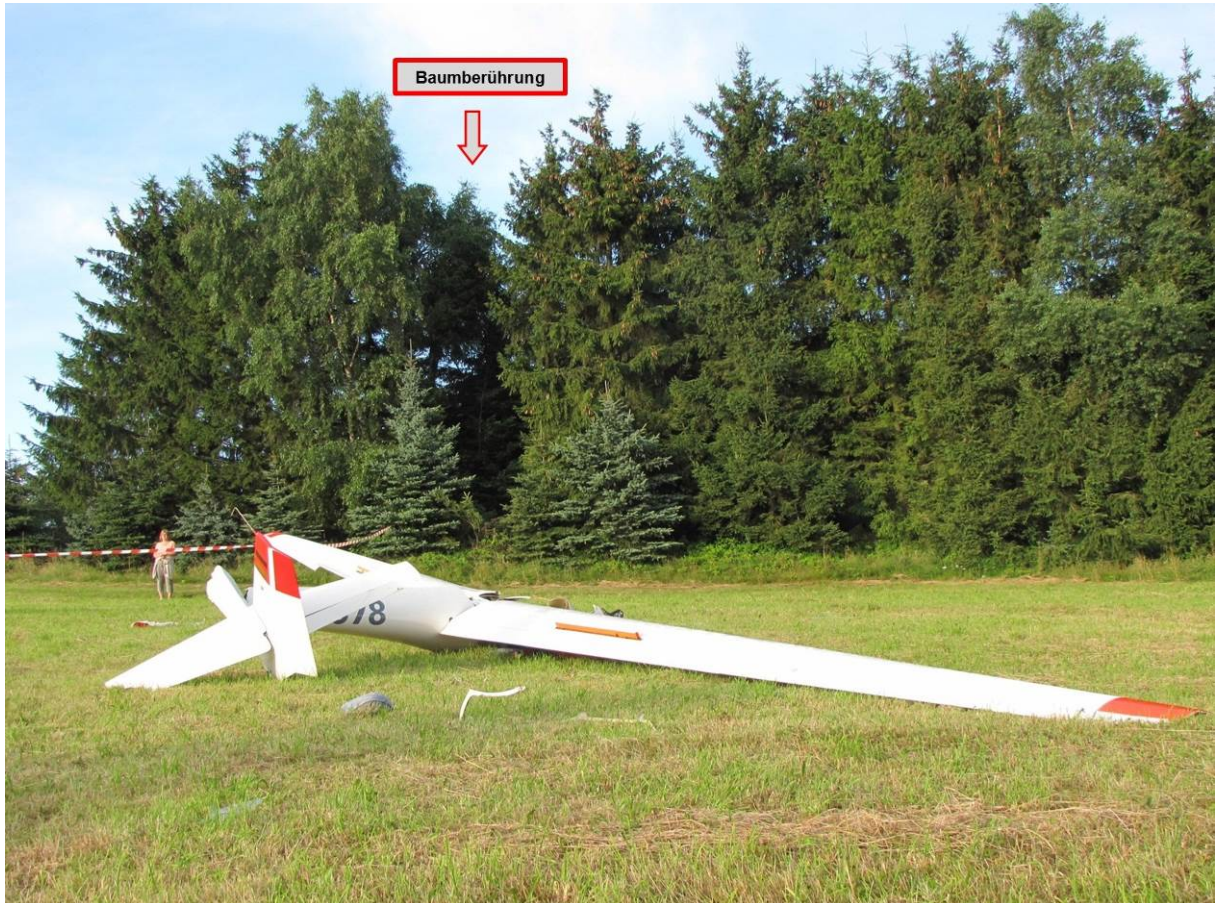
Unfallstelle

Die Unfallstelle war rund 15 m lang, gemessen von der Berührung mit einer Fichte bis zur Endlage des Rumpfes. Dazwischen befanden sich als Bodenspuren Einkerbungen im Erdreich.

Das Cockpit war bis zum Flächenansatz zerstört. Beide Tragflächen waren miteinander verbunden und optisch intakt.

Die Rumpfröhre war im hinteren Bereich abgeknickt, aber noch mit dem Leitwerk verbunden.

Die Ruderflächen waren vollständig vorhanden. Alle Rudergestänge waren durchgängig mit den Rudern verbunden. Die Untersuchung ergab keine Hinweise auf technische Mängel am Segelflugzeug.

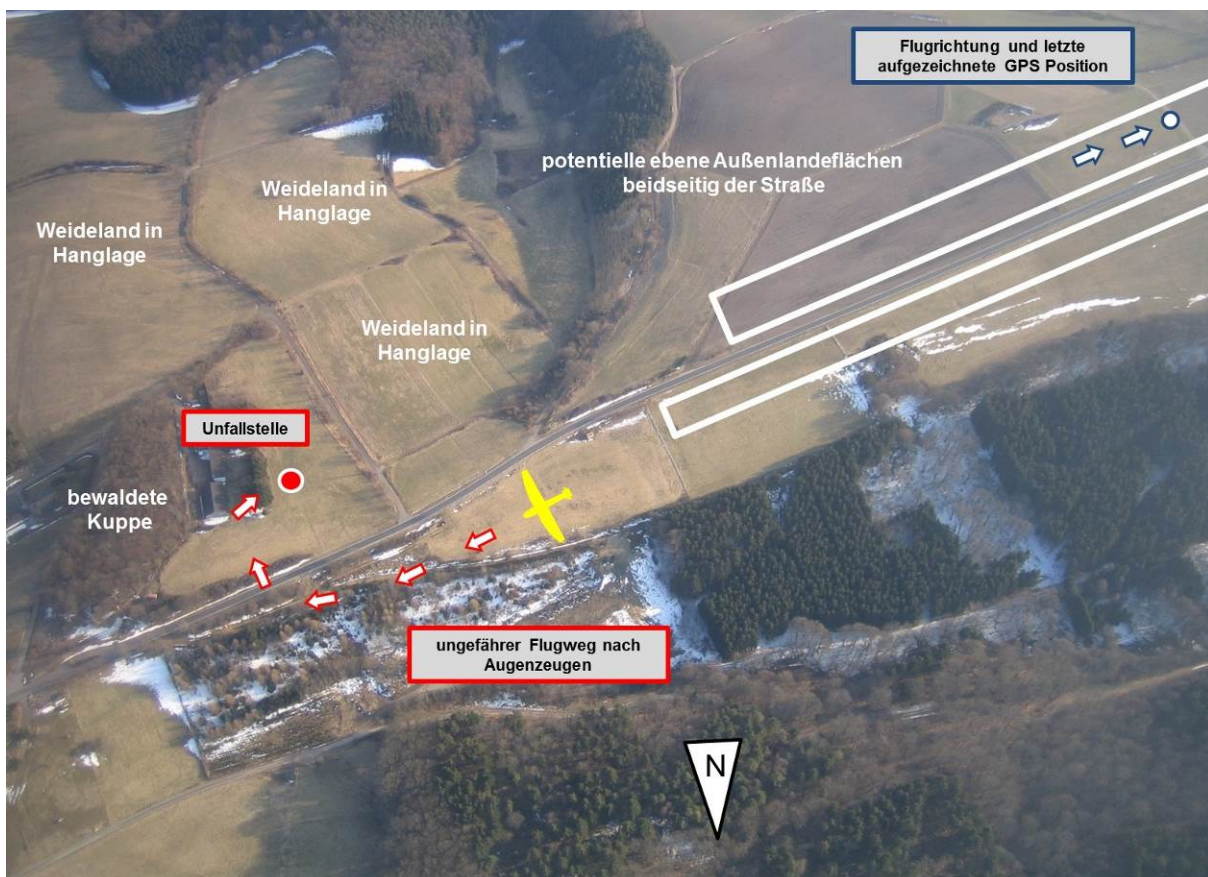
Die Unfallstelle befand sich innerhalb der Hohen Eifel in einer stark zergliederten Mittelgebirgslandschaft.

Sie lag südwestlich der Ortschaft Reifferscheid auf einer landwirtschaftlich genutzten, frisch gemähten Grünlandfläche.

Unmittelbar östlich der Unfallstelle befand sich eine aus Fichten und Birken bestehende Baumhecke, die als Einfriedung von Gebäuden diente.

Flugweg und Unfallstelle

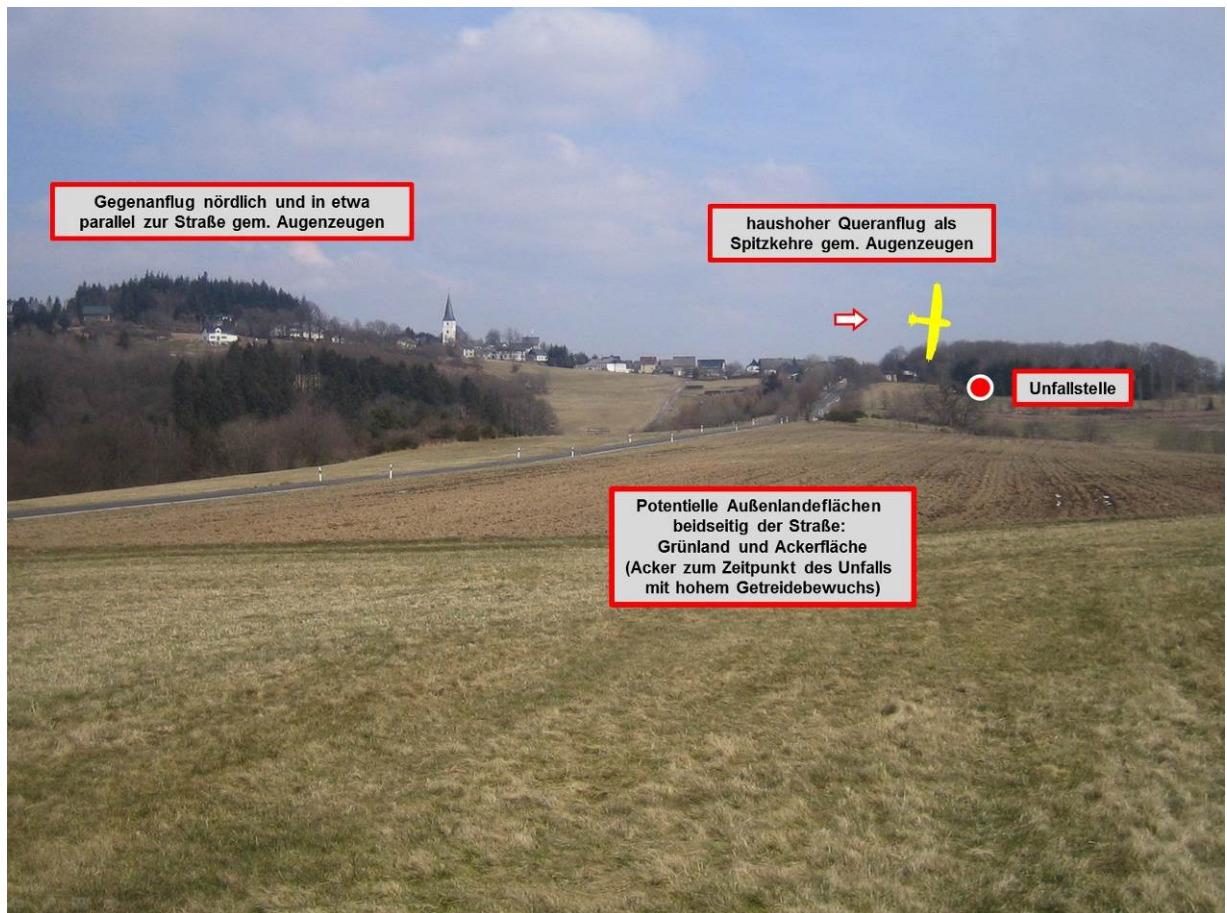
Flugweg und potenzielle Außenlandefläche

Die Tatsache, dass der Pilot die Flugleitung von Wershofen über die bevorstehende Außenlandung informierte, legt den Schluss nahe, dass er sich zu diesem Zeitpunkt bereits im Nahbereich von Reifferscheid für ein Landefeld, mutmaßlich eine Grünland- oder Ackerfläche entlang der Kreisstraße westlich der Ortslage von Reifferscheid entschieden hatte (siehe Abbildung).

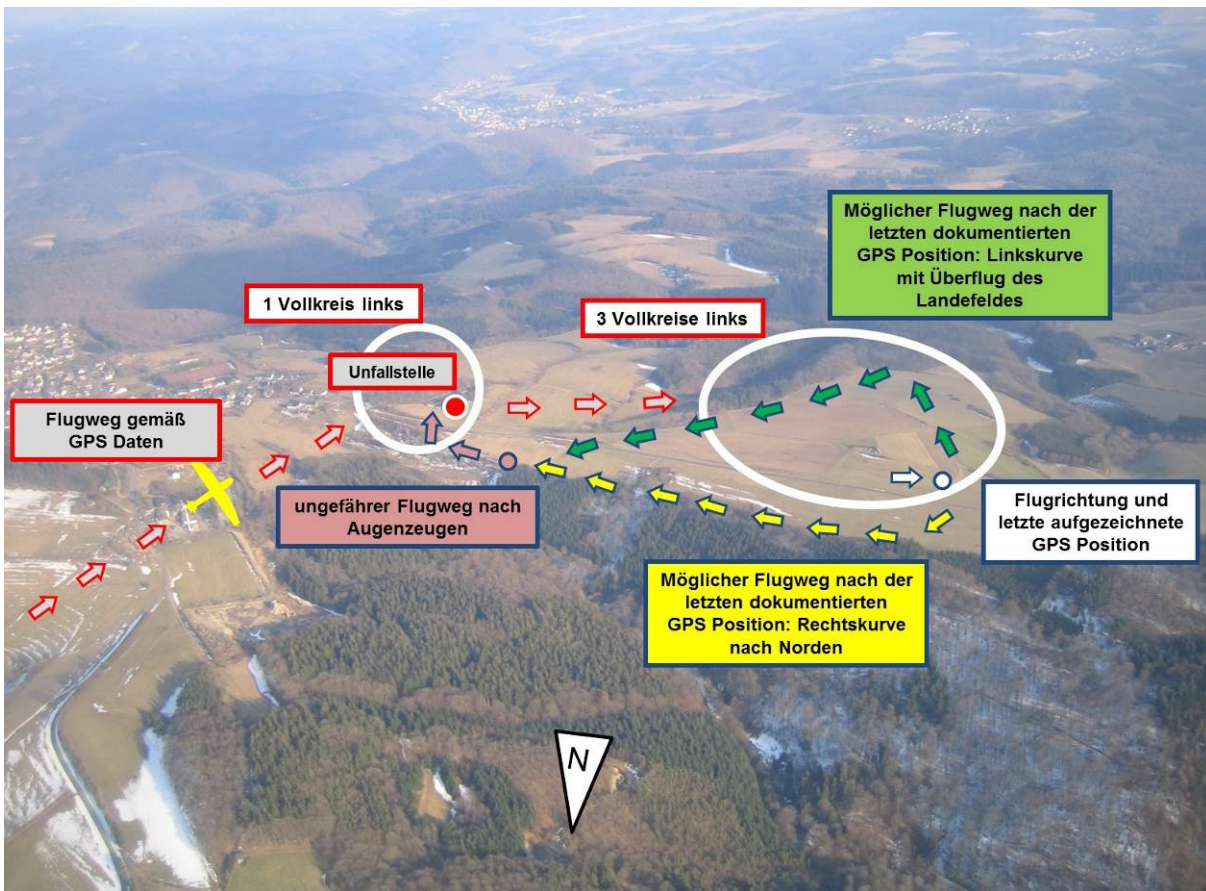
Dokumentierter und vermuteter Flugverlauf

Die GPS-Aufzeichnungen zeigen, dass die Libelle zunächst am westlichen Ortsrand von Reifferscheid einen Vollkreis geflogen hatte.

Anschließend flog der Segelflugzeugführer rund 1 000 m nach Westen, um über dem mutmaßlich ausgesuchten Außenlandefeld erneut Vollkreise zu fliegen. Nach drei Linkskreisen endete die GPS-Aufzeichnung technisch bedingt gegen 13:36:42 Uhr. Zu diesem Zeitpunkt flog das Segelflugzeug Richtung Westen.

Naheliegender wäre ein Abdrehen des Segelflugzeuges nach links, wie bei den drei Vollkreisen zuvor, um nach Überfliegen der Kreisstraße in den mutmaßlichen rechten Gegenanflug zu gehen (siehe Abbildung).

Ebenso könnte nach der letzten belegten GPS-Position direkt ein Abdrehen nach rechts bzw. Norden in den Gegenanflug erfolgt sein.

Nach den Berichten der Augenzeugen befand sich das Segelflugzeug unmittelbar vor dem Unfall zunächst nördlich der Kreisstraße und flog in östliche Richtung. Vor der Ortschaft Reifferscheid drehte es „haushoch“ eine steile Rechtskurve zum vermuteten Endanflug, aus der es abkippte und auf den Boden prallte.

Der Unfall ist darauf zurückzuführen, dass der Segelflugzeugführer den Landeanflug zur Außenlandung unsachgemäß durchführte. Beim bodennahen Eindrehen in den Endanflug geriet er in eine unkontrollierte Fluglage, kippte ab und prallte auf den Boden.
