Untersuchungsbericht

Art des Ereignisses:	Unfall
Datum:	14. August 2012
Ort:	Werl
Luftfahrzeug:	Ultraleichtflugzeug
Hersteller / Muster:	Pipistrel d.o.o. Ajdovščina/ Virus SW100
Personenschaden:	keiner
Sachschaden:	Luftfahrzeug schwer beschädigt
Drittschaden:	Flurschaden
Informationsquelle:	Untersuchung durch Beauftragte der BFU
Aktenzeichen:	BFU 3X115-12

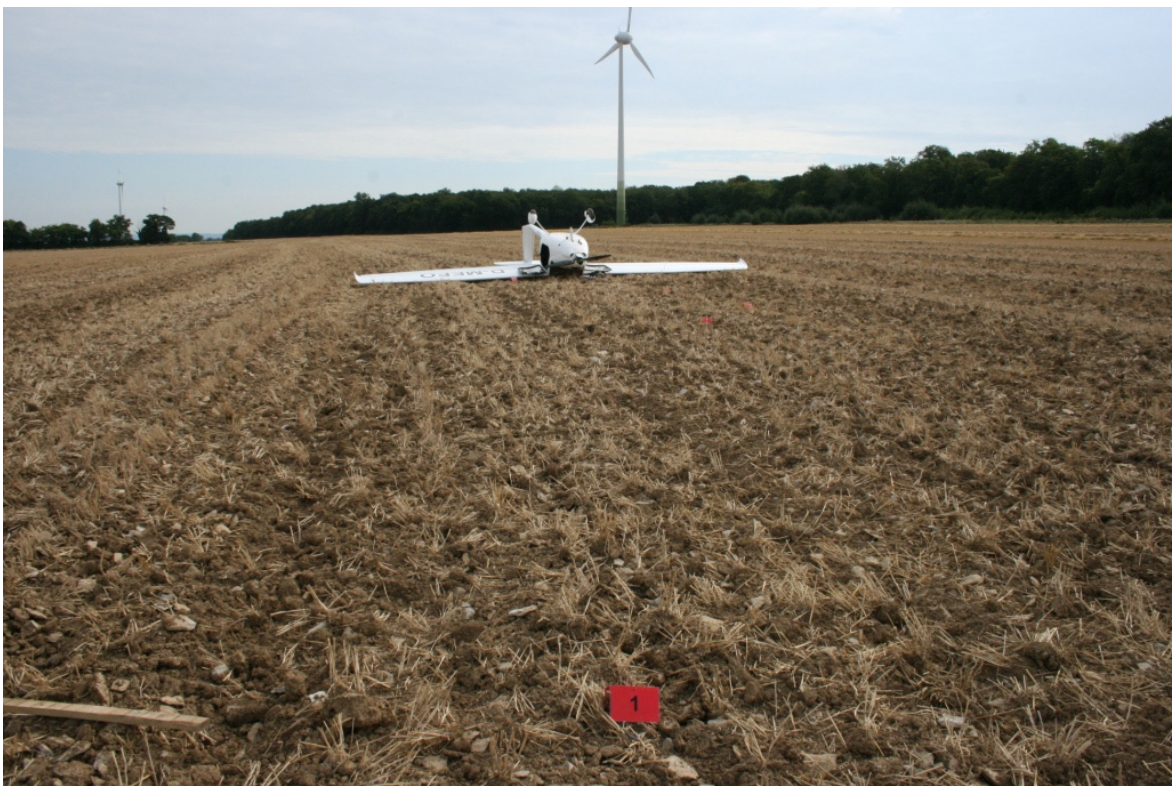
Unfallstelle

Die Notlandung erfolgte ca. 3,5 km östlich der Schwelle der Piste 06 des Flughafens Paderborn Lippstadt auf einem Feld. Das Ultraleichtflugzeug wurde in Rückenlage gefunden. Teile der Bugradverkleidung befanden sich 21 m vor der Endlage des Luftfahrzeuges.

Der Propeller-Spinner war gebrochen, beide Propellerblätter wiesen ca. 150 mm vor der Blattwurzel Risse auf. Die untere Motorverkleidung war mehrfach gerissen, ebenfalls die obere Verkleidung im Frontbereich. Das Bugfahrwerk war gebrochen und das Bugrad abgerissen. Die Hauptfahrwerkverkleidungen waren ebenfalls gebrochen. Die linke Tragfläche war 1,8 m vom Rumpf entfernt gebrochen und hatte zur Tragflächenwurzel hin verlaufende Delaminierungen.

Das Rettungsgerät war nicht ausgelöst.
