Untersuchungsbericht

Art des Ereignisses:	Unfall
Datum:	25. August 2012
Ort:	Albstadt-Degerfeld
Luftfahrzeug:	Flugzeug
Hersteller / Muster:	Construcciones Aeronáuticas S.A./ Bücker 131/Jungmann
Personenschaden:	Pilot schwer verletzt
Sachschaden:	Luftfahrzeug schwer beschädigt
Drittschaden:	keiner
Informationsquelle:	Untersuchung durch Mitarbeiter und Beauftragte der BFU
Aktenzeichen:	BFU 3X122-12

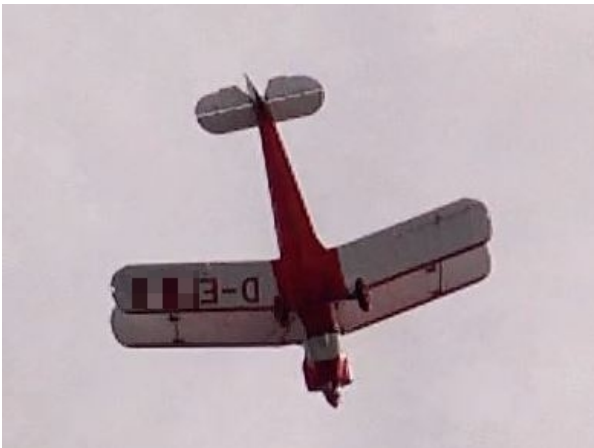
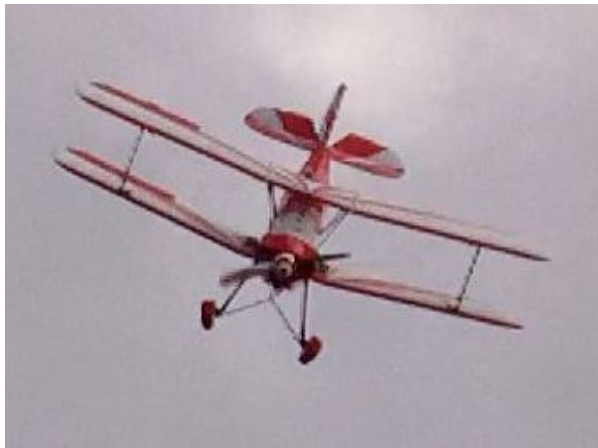
Der BFU wurde von der Polizei die Kopie eines Videofilms übergeben. Dieser Film zeigt, dass das Flugzeug in westlicher Richtung entlang der Piste flog, als das Trudeln nach links eingeleitet wurde. Nach $3\frac{3}{4}$ Umdrehungen ist zu erkennen, dass das Seitenruder in Drehrichtung ausgeschlagen und das Höhenruder gezogen war. Eine halbe Umdrehung später war das Seitenruder weiterhin in Drehrichtung ausgeschlagen und das Höhenruder gezogen. Nach insgesamt $4\frac{3}{4}$ Umdrehungen waren die Querruder nach rechts ausgeschlagen, das Höhenruder gezogen und das Seitenruder in Neutralstellung. Nach fünf Umdrehungen befand sich das Höhenruder in Neutralstellung. Das Flugzeug drehte noch ca. 45° weiter nach links, bevor das Trudeln stoppte. Hierbei waren Seiten- und Querruder nach rechts ausgeschlagen. Aus dieser Position drehte das Flugzeug wieder ca. 45° zurück nach rechts und begann den Abfangbogen.

Fluglage und Ruderpositionen nach $4 \frac{1}{4}$ und $4 \frac{3}{4}$ Umdrehungen

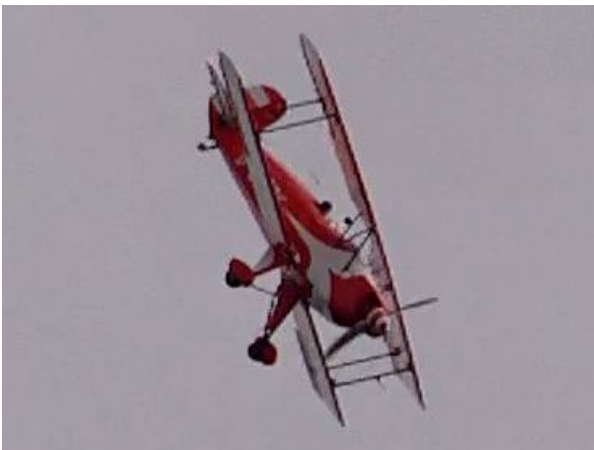
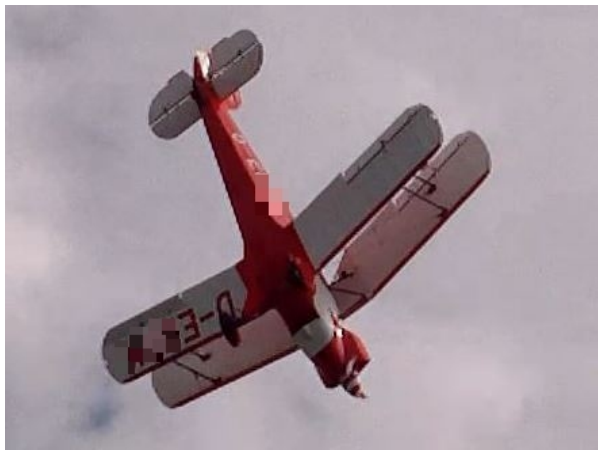
Fluglage und Ruderpositionen nach 5 und $5 \frac{1}{8}$ Umdrehungen

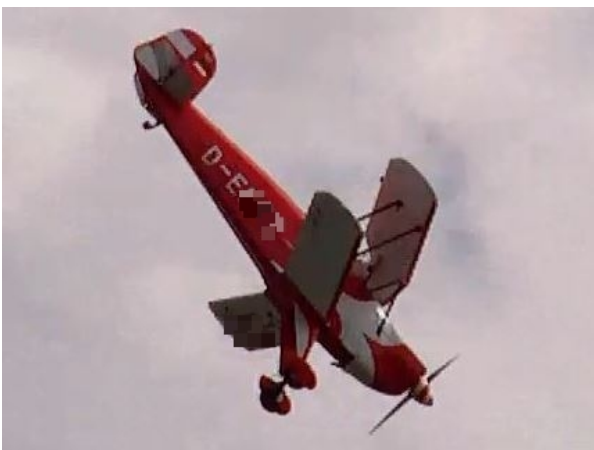
Fluglage und Ruderpositionen im Abfangbogen

Der Flugunfall ist darauf zurückzuführen, dass die Kunstflugfigur Trudeln erheblich niedriger als geplant beendet wurde und in der Folge die verbleibende Höhe nicht

ausreichte, das Flugzeug in die Normalfluglage zurückzuführen, sodass es im Abfangbogen mit dem Erdboden kollidierte.

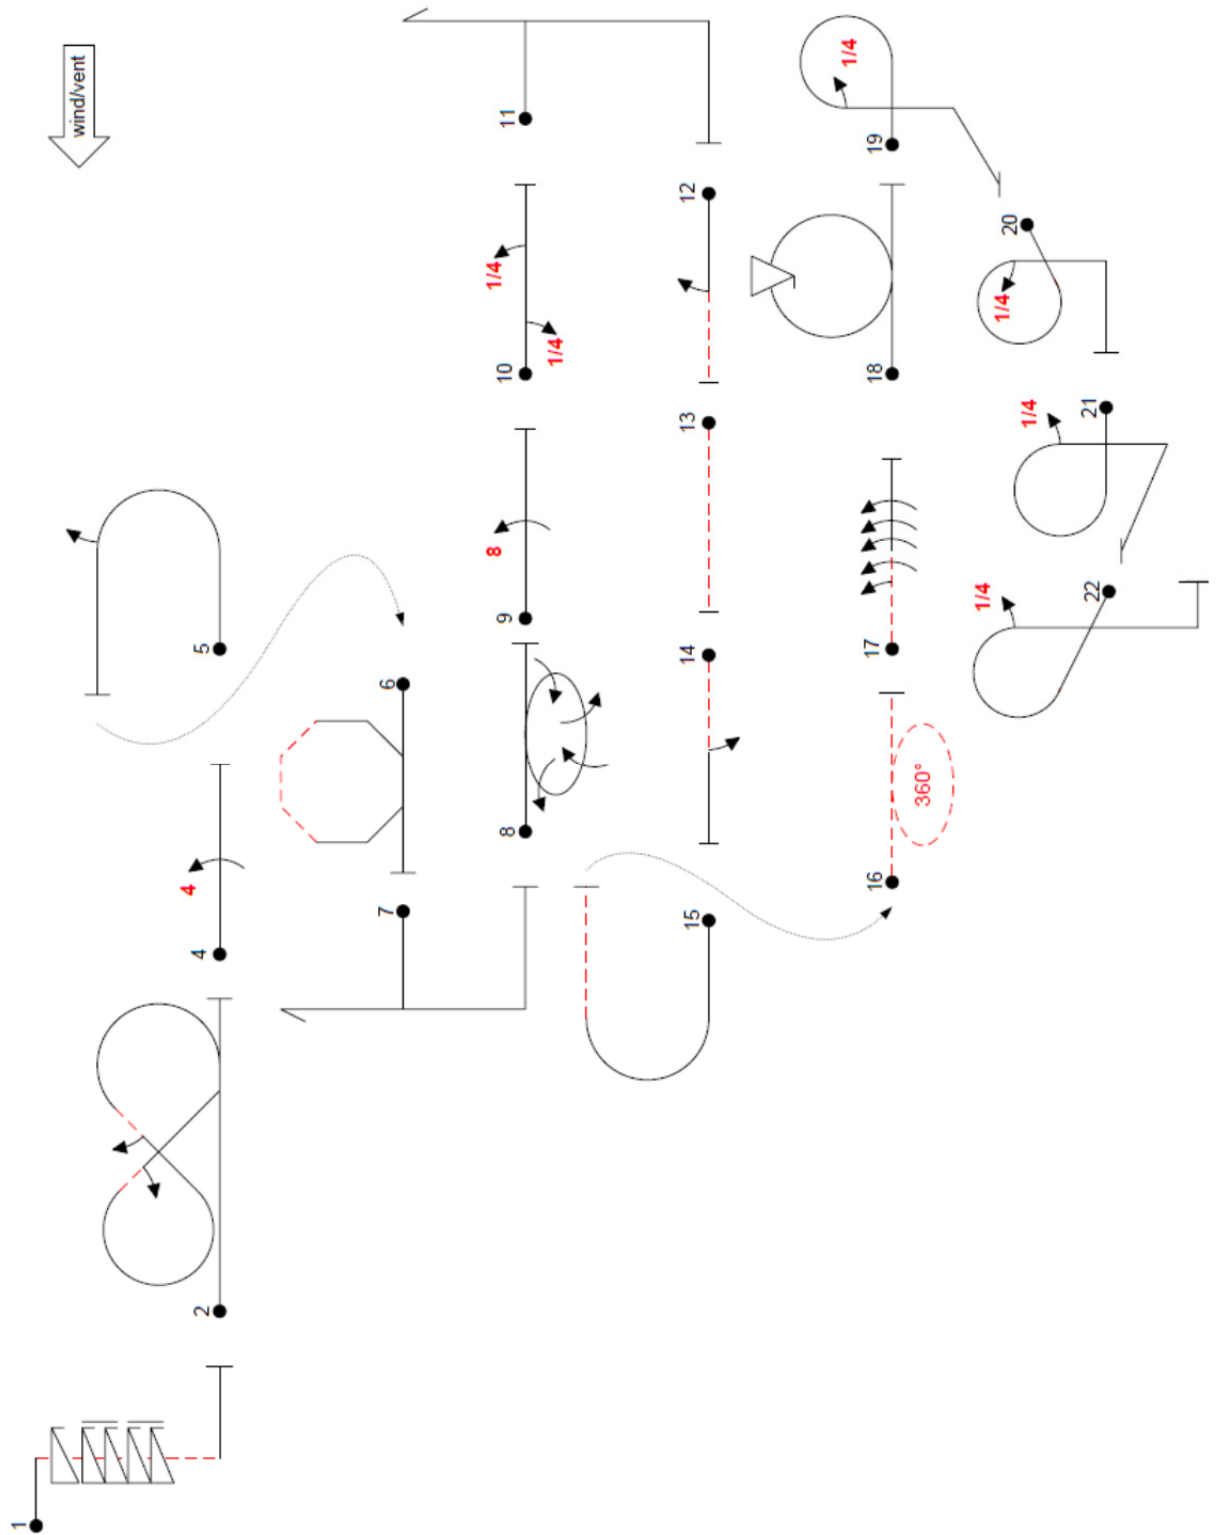
Grafische Darstellung des geplanten Programms

Der Pilot hatte geplant, aus einer Höhe von 600 m fünf Umdrehungen zu Trudeln und anschließend in einer Höhe von 300 bis 400 m die nächste Figur zu beginnen. Er hatte also für das Ein- und Ausleiten des Trudeln sowie die fünf ganzen Trudel-Umdrehungen insgesamt maximal 300 m Höhe eingeplant. Dies entspricht einem Höhenverbrauch von 60 m pro Trudel-Umdrehung. Beim Unfallflug leitete der Pilot aus 400 m Höhe das Trudeln ein und kollidierte nach fünf Umdrehungen beim Ausleiten mit dem Erdboden. Dies belegt, dass der in der Programmplanung angenommene Höhenverbrauch von maximal 300 m unrealistisch war und mindestens 400 m hätten angenommen werden müssen. Es ist daher mit Sicherheit davon auszugehen, dass der Pilot regelmäßig bereits die erste Figur sehr deutlich unterhalb des von ihm geplanten Höhenbandes von 300 bis 400 m beendete. Dies zeigt aus Sicht der BFU ein mangelndes Verständnis für die Anforderungen an ein sicher und zuverlässig zu fliegendes Kunstflugprogramm. Gleiches zeigt sich auch bei der weiteren Auswahl und Reihenfolge der folgenden Figuren. So erschließt es sich der BFU z.B. nicht, wie mit einem mäßig motorisierten Flugzeug, wie der Bücker 131/Jungmann, nach einem Aufschwung, bei dem das Flugzeug viel Fahrt verliert, anschließend ein 8-Zeiten-Loop geflogen werden kann, für den sehr viel Fahrt benötigt wird, sofern er überhaupt mit einem solchen Flugzeug fliegbar ist.

Derartige Defizite lassen sich selbst für einen nur durchschnittlich geübten Kunstflugpiloten bereits bei der Betrachtung eines Programms in einer grafischen Darstellung ohne Probleme erkennen. Voraussetzung hierfür ist allerdings eine gewisse Erfahrung in dem Fliegen von vorher festgelegten Programmen. Erfahrung mit dem Fliegen von einzelnen Figuren ist hier nicht ausreichend.
