Untersuchungsbericht

| Ort: | Uetersen-Heist |
| Hersteller / Muster: | Reims Aviation / Cessna F 172 M |
| Aktenzeichen: | BFU 3X126-12 |

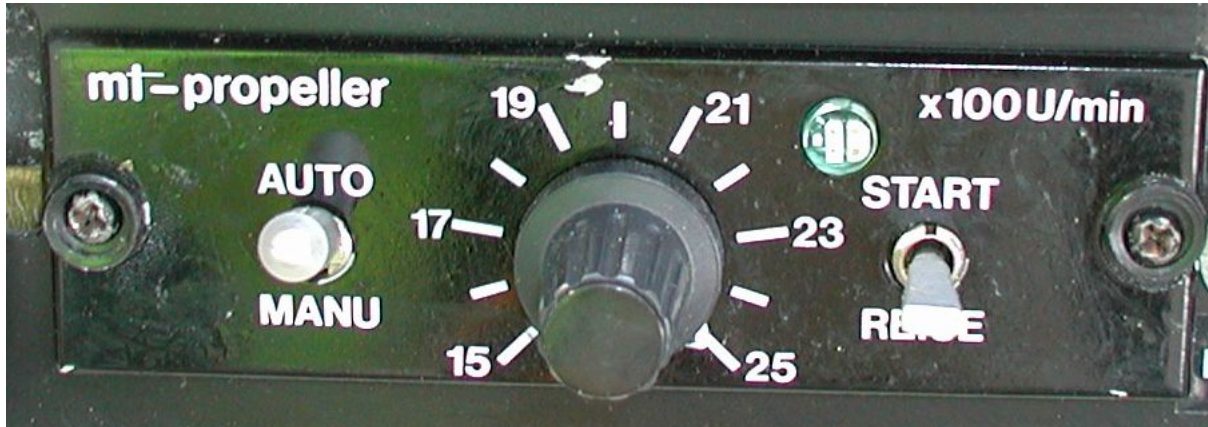
Aufnahme an der Unfallstelle

Die Bedieneinheit des elektrischen Verstellpropellers wurde wie nachfolgend abgebildet vorgefunden.
