Untersuchungsbericht

Art des Ereignisses:	Unfall
Datum:	27. September 2012
Ort:	Warbelow bei Gnoien
Luftfahrzeug:	Flugzeug
Hersteller / Muster:	Pilatus / PC-9/B
Personenschaden:	beide Piloten tödlich verletzt
Sachschaden:	Luftfahrzeug zerstört
Drittschaden:	keiner
Informationsquelle:	Untersuchung durch Mitarbeiter der BFU
Aktenzeichen:	BFU 3X146-12

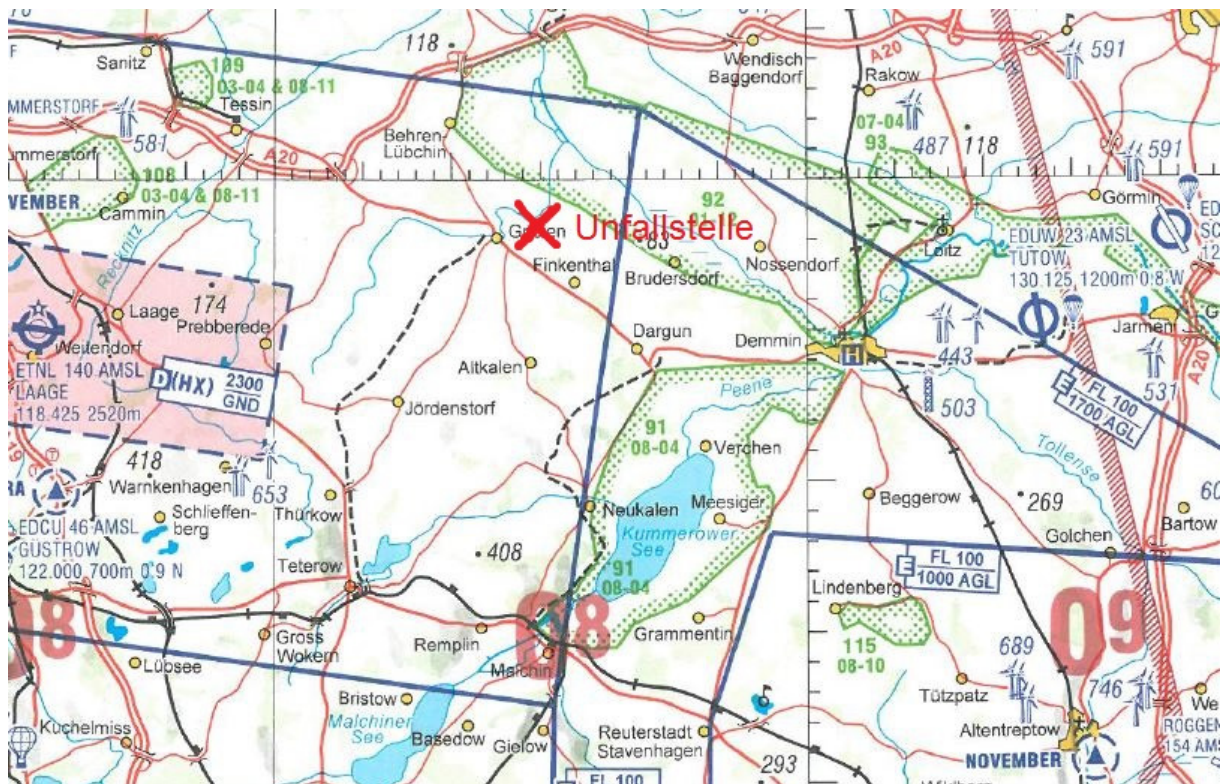
Auszug ICAO-Karte mit den Aircraft Relevant Bird Areas 91 und 92

Die Unfallstelle befand sich unweit eines in der Luftfahrtkarte ICAO 1:500 000 eingetragenen Gebietes mit hoher Vogelkonzentration.

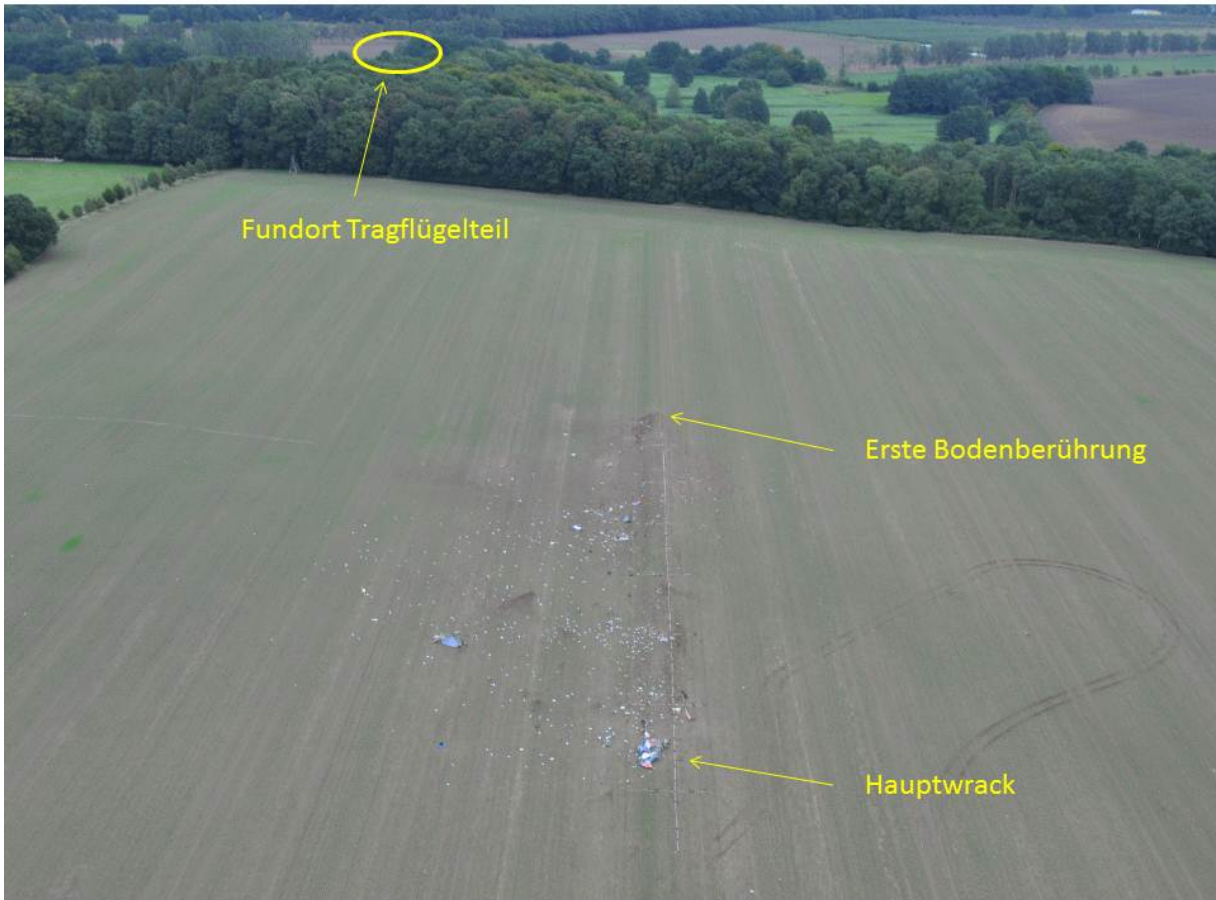
Übersicht Unfallstelle entgegen der Anflugrichtung

Die an der Unfallstelle sehr deutlich ausgeprägte Spur der ersten Bodenberührung des Luftfahrzeuges und die fächerförmige Wrackverteilung sind typisch für einen Aufprall mit großer Vorwärtsgeschwindigkeit und geringem Aufprallwinkel.

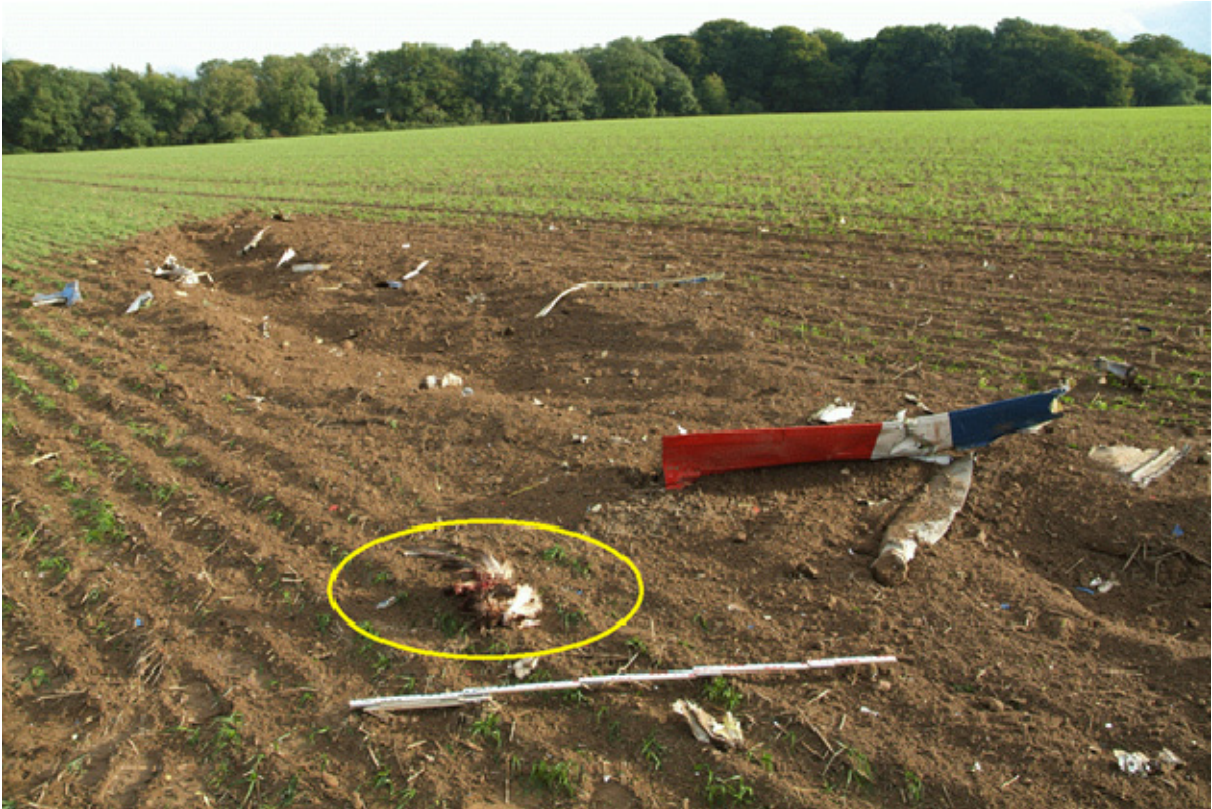
In diesem Bereich lagen unter anderem das linke Querruder, Teile des linken Höhenleitwerks und ein Propellerblatt. Neben dem linken Querruder wurde ein 56 x 20 x 10 cm großes, 1,26 kg schweres Teil eines Greifvogelkadavers gefunden. Bei dem Greifvogel handelte es sich um einen Fischadler.

Unfallstelle, Blick in südöstliche Richtung, Vogelkadaver, linkes Querruder und Propellerblatt

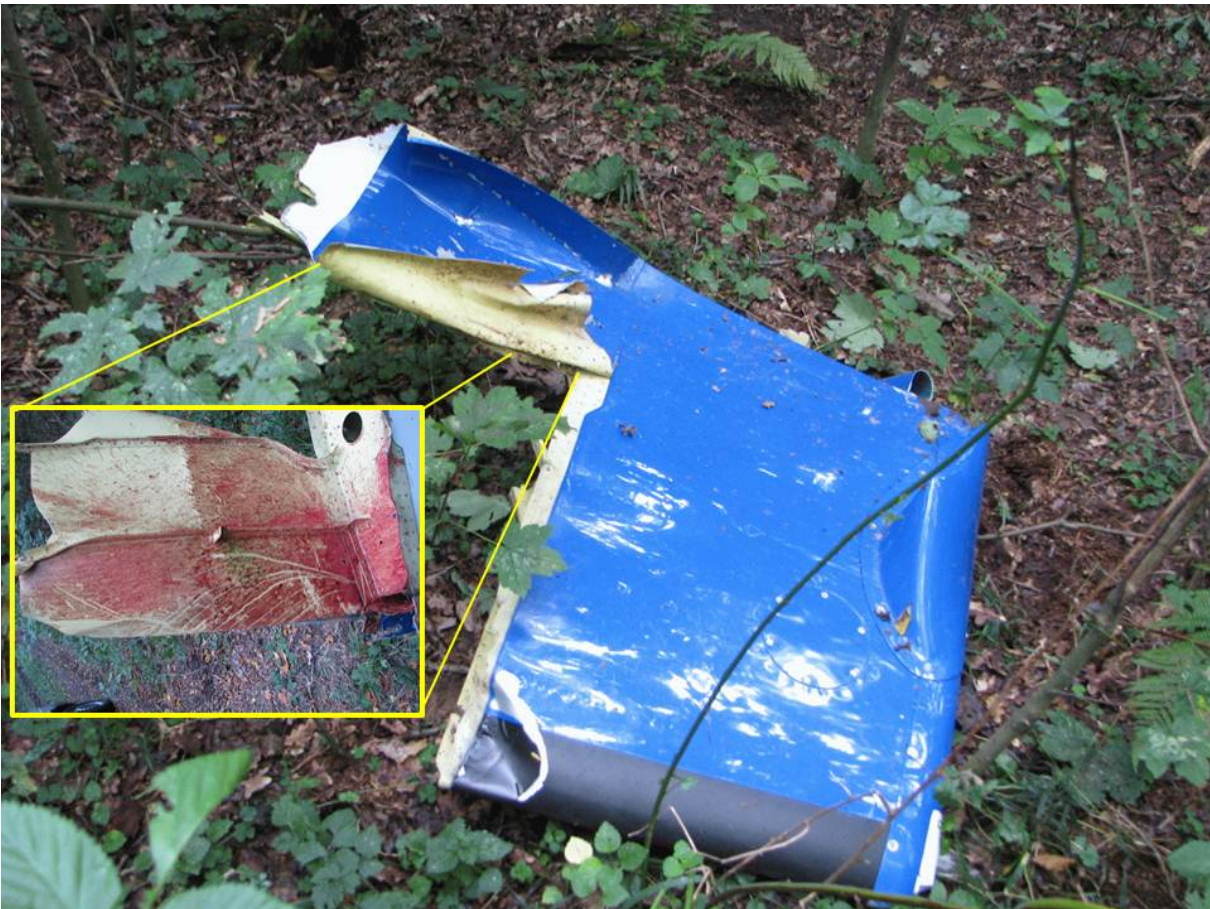
Tragflächenteil mit Blutantragungen auf der Innenseite

Etwa 500 m östlich der ersten Bodenberührung des Hauptwracks lag ein Teil der linken Tragfläche in einem Mischwald. Es handelte sich um die Tragflächenspitze, die ca. 0,70 m von der Spitze entfernt entlang einer Nietreihe abgerissen war. Im Bereich der Tragflächenvorderkante wies das Teil auf der Oberseite der Tragfläche eine etwa 15 x 15 cm große, ca. 5 cm tiefe Delle auf. Die Beplankung der Tragfläche war entlang einer an der Rippe verlaufenden Nietreihe abgetrennt. Der Hauptholm war gebrochen. Auf der Innenseite der Tragflächenoberseite befanden sich Blutantragungen. Das am hinteren Holm montierte Lager des Querruders war abgetrennt.

Das in großer Entfernung vom Hauptwrack gefundene äußere Teil der linken Tragfläche zeigt, dass dieses bereits im Fluge abgetrennt worden war. Die Beschädigungen von der Tragflächenvorderkante nach hinten sowie die Blutantragungen im Inneren der Tragflächenstruktur einerseits und die an der Unfallstelle gefundenen Reste des Greifvogelkadavers andererseits zeigen eindeutig, dass es zu einem Vogelschlag an der linken Tragfläche gekommen war.

Der Vogelschlag ereignete sich an der Nietverbindung der Tragfläche. In der Folge wurden das äußere Tragflächenteil sowie das Querruderlager abgetrennt. Der Verlust des Tragflächenteils führte zu einer Störung des Auftriebsverhaltens verbunden mit einer schnellen Drehbewegung um die Längsachse und durch das ebenfalls schwer beschädigte Querruder zu einer Beeinträchtigung der Steuerung.
