Untersuchungsbericht

Art des Ereignisses:	Unfall
Datum:	27. November 2012
Ort:	Wilhelmshaven
Luftfahrzeug:	Flugzeug
Hersteller / Muster:	Piper Aircraft Corporation / PA-28-161 Cadet
Personenschaden:	keiner
Sachschaden:	Luftfahrzeug schwer beschädigt
Drittschaden:	Anflugbefeuerung beschädigt
Informationsquelle:	Untersuchung durch Beauftragte der BFU
Aktenzeichen:	BFU 3X161-12

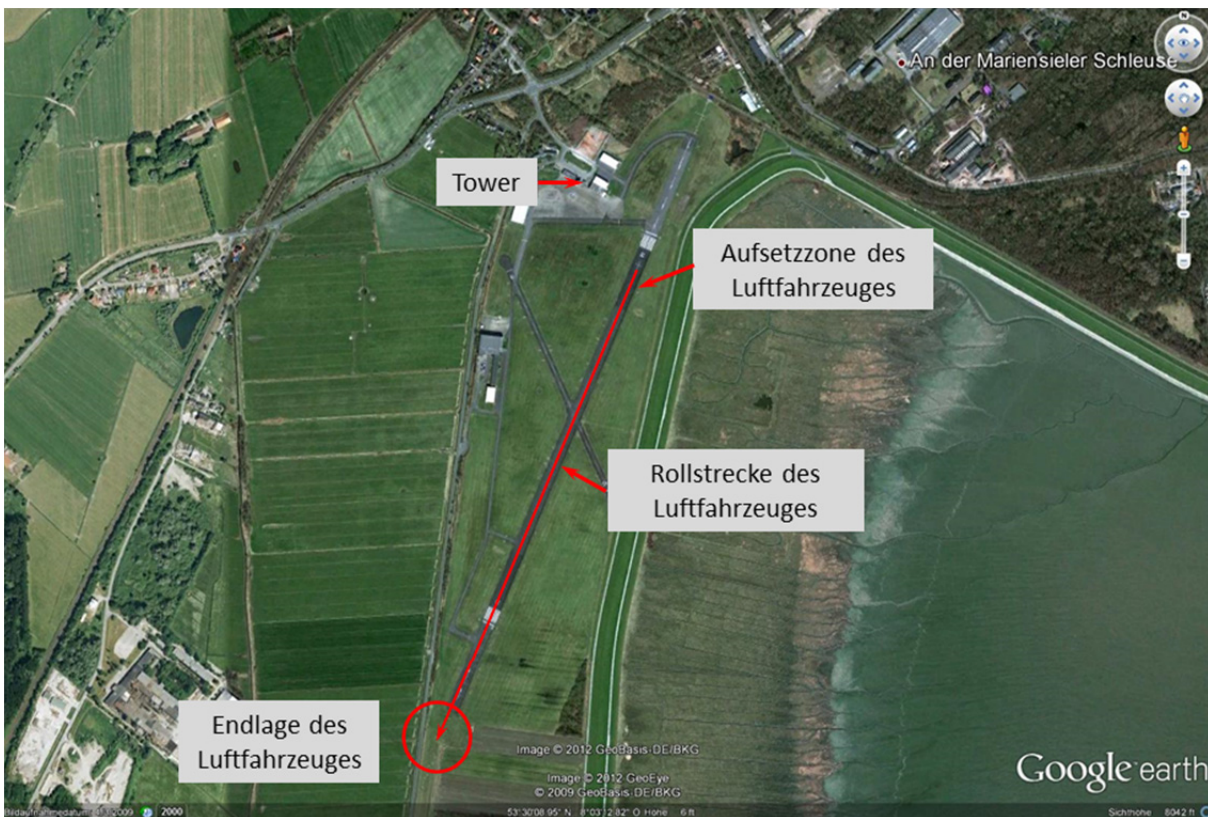
Flugsicherungsunternehmen beschäftigt. Während dieses Telefonates meldete sich um 17:08:55 UTC der Luftfahrzeugführer über Funk im Endanflug der fünften Platzrunde. Nach eigener Aussage setzte er ca. 100 m hinter der Schwelle der Piste 20 auf. Im Anschluss habe er das Luftfahrzeug wieder für den Start konfiguriert, indem er die Landeklappen einfuhr, die Vergaservorwärmung auf „kalt“ stellte und wieder Gas gab. Um 17:10:36 UTC gab der Flugleiter an den Piloten die Information: „... nichts weiter los, du kannst auch Backtrack machen.“ Daraufhin brach der Luftfahrzeugführer nach seiner Aussage den Startvorgang ab, reduzierte das Gas und fuhr die Landeklappen wieder aus. Nach seinem Empfinden verzögerte das Luftfahrzeug daraufhin nicht wie gewohnt. Der Pilot konnte nicht ausschließen, dass er den Gashebel nicht vollständig nach hinten gezogen hatte. Weitere 17 Sekunden später meldete sich der Luftfahrzeugführer: „... ich glaub' ich habe ein Problem, weil ich bin in die Beleuchtung reingefahren, die Abschlusslandung kam sehr spät, da konnte ich nicht mehr bremsen, leider!“ Am Ende der Piste rollte das Luftfahrzeug über die asphaltierte Fläche hinaus. Der Pilot wick den ersten Lampen nach rechts aus. Im Anschluss kollidierte das Flugzeug mit der Anflugbefeuerung der Piste 02 und kam zum Stillstand. Der Pilot blieb unverletzt.

Endlage des Luftfahrzeuges

Das Luftfahrzeug stand ca. 70 m hinter dem Ende der asphaltierten Piste 20. Teile der Anflugbefeuerung waren abgebrochen und lagen unter dem Flugzeug. Spuren des Hauptfahrwerks und Bugrades waren vom Ende der Piste bis zur Unfallstelle im Gras sichtbar.

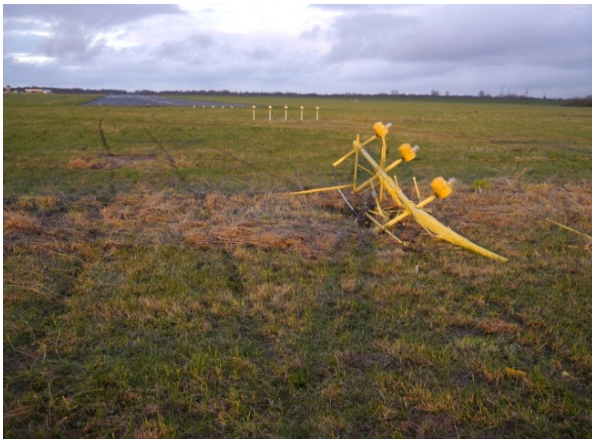
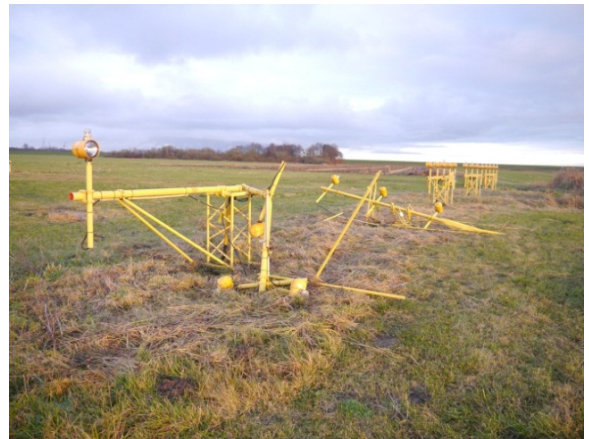
Teile der Anflugbefehuerung

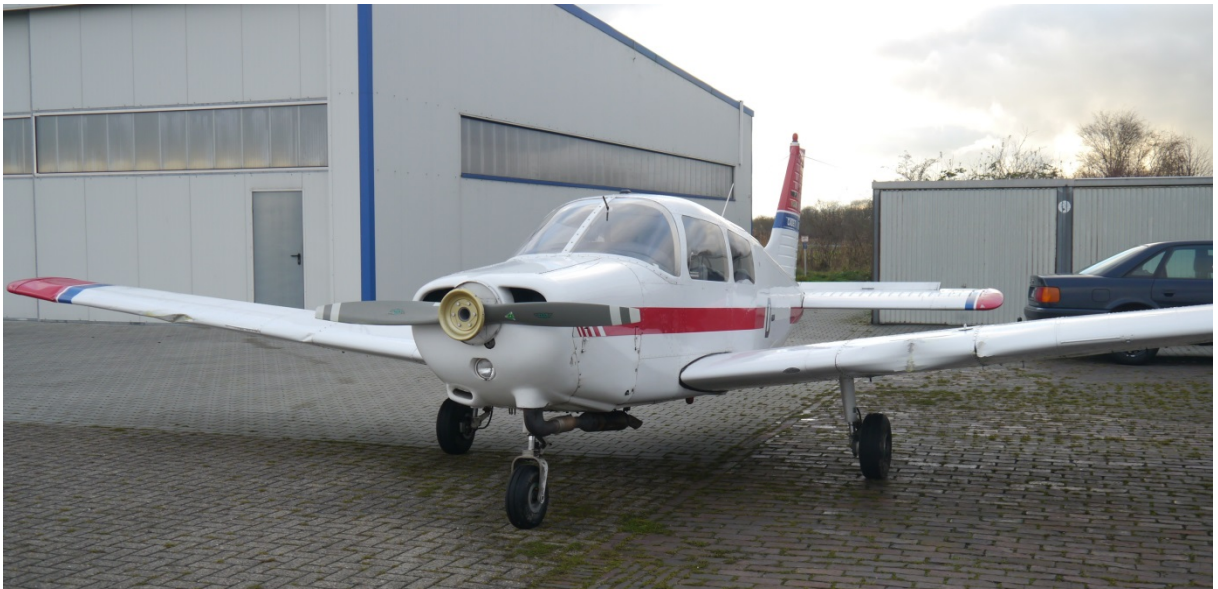
Die Nasenkante der linken Tragfläche wurde im Bereich zwischen dem Hauptfahrwerk links und dem Tankstutzen ca. 10 cm eingedrückt. Zwei weitere Beschädigungen der Nasenkante waren im äußeren Bereich der Tragfläche sichtbar. An der rechten Tragfläche waren ebenfalls zwei Einbeulungen im mittleren Bereich der Nasenkante zu erkennen. An den größeren Einbeulungen der Nasenkanten befanden sich Farbantragungen, ebenfalls an einem Propellerblatt des Luftfahrzeuges.

Beschädigungen am Luftfahrzeuges
