Untersuchungsbericht

Art des Ereignisses:	Unfall
Datum:	30. November 2012
Ort:	Recklinghausen
Luftfahrzeug:	Ultraleichtflugzeug
Hersteller / Muster:	TL Ultralight / TL 3000 Sirius
Personenschaden:	Fluggast und Pilot schwer verletzt
Sachschaden:	Luftfahrzeug zerstört
Drittschaden:	Flurschaden
Informationsquelle:	Untersuchung durch Beauftragte der BFU
Aktenzeichen:	BFU 3X162-12

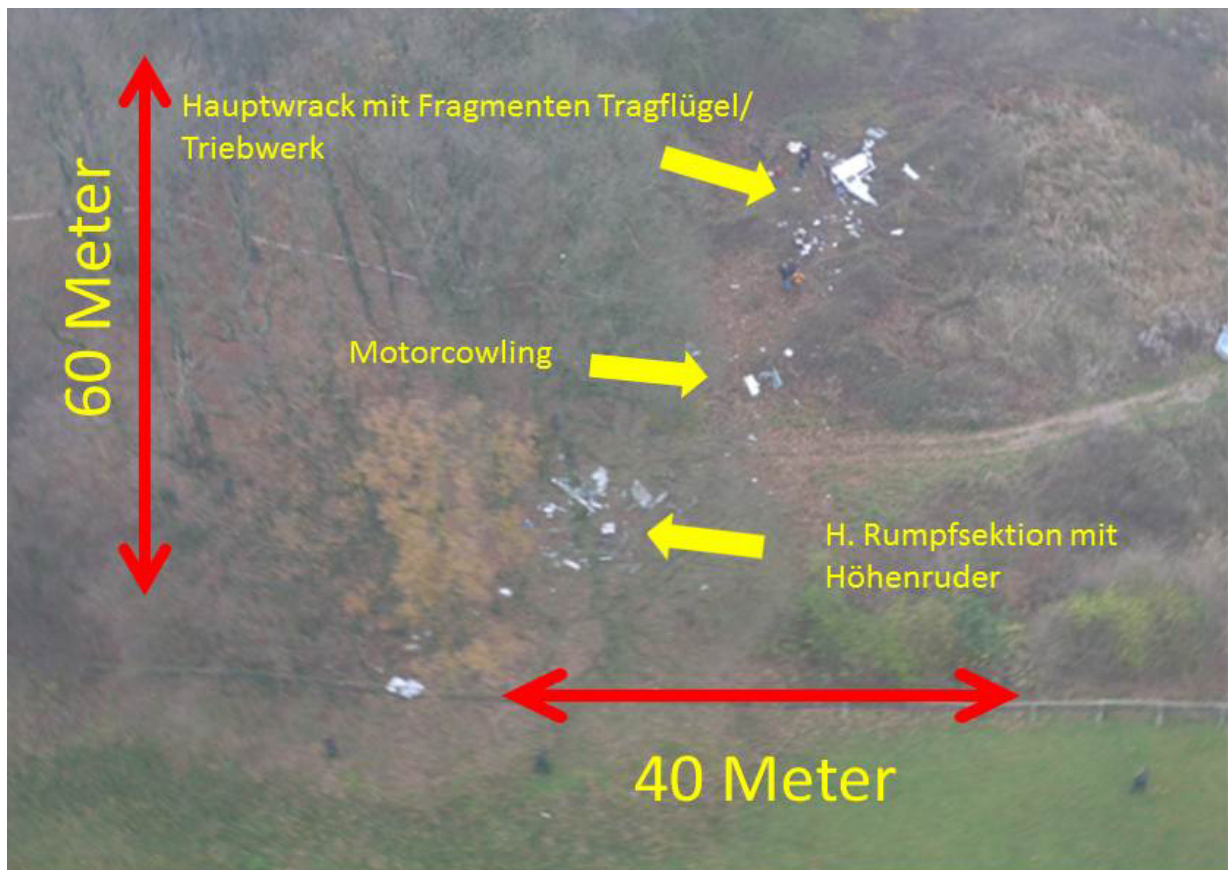
Die Unfallstelle befand sich 1 150 m südwestlich des Flugplatzes Marl-Loemühle auf einem Golfplatz. Das Trümmerfeld hatte eine Ausdehnung von ca. 60 x 40 m in nordnordwestliche Richtung.

Die erste Hindernisberührung an einem Baum erfolgte mit der linken Tragfläche in Richtung 209 Grad ca. 150 m von der Bahnschwelle 07 entfernt.

Im Bereich der ersten Baumberührung lag ein abgerissenes Propellerblatt. Ca. 10 m weiter befand sich die hintere Rumpfsektion mit Teilen des Höhenruders zwischen Ästen in ca. 7 m Höhe. Darunter lagen auf dem Boden Teile des Seitenruders sowie der rechten Höhenflosse.

Die Endlage des Rumpfvorderteils befand sich ca. 55 Meter nach der ersten Baumberührung. Das rechte Fahrwerk und das Bugrad waren verformt und mit dem Rumpfvorderteil verbunden. Der Motor war mit dem Motorträger nach unten abgeknickt und Teile des Trägers waren gebrochen. Der Cockpitbereich war bis zum Instrumentenbrett beschädigt und verformt. Die rechte Tür war herausgerissen und der Sitz des Fluggastes mehrfach gebrochen. Der Sitz des Piloten war ebenfalls mehrfach gebrochen und die Befestigungen der Anschnallgurte waren aus der Struktur herausgerissen. Die linke Tragfläche war abgetrennt und Bruchstücke davon befanden sich im Bereich der ersten Hindernisberührung. Die rechte Tragfläche war ca.

10 cm vor der Tragflächenwurzel abgeknickt und mehrfach gebrochen. Das abgerissene linke Fahrwerksbein befand sich im ersten Drittel des Wrackfeldes.
