Untersuchungsbericht

Art des Ereignisses:	Unfall
Datum:	15. Januar 2012
Ort:	Sonderlandeplatz Soest / Bad Sassendorf
Luftfahrzeug:	Hubschrauber
Hersteller / Muster:	Fairchild Hiller / FH 1100
Personenschaden:	keiner
Sachschaden:	Luftfahrzeug schwer beschädigt
Drittschaden:	keiner
Informationsquelle:	Angaben des Halters
Aktenzeichen:	BFU CX002-12

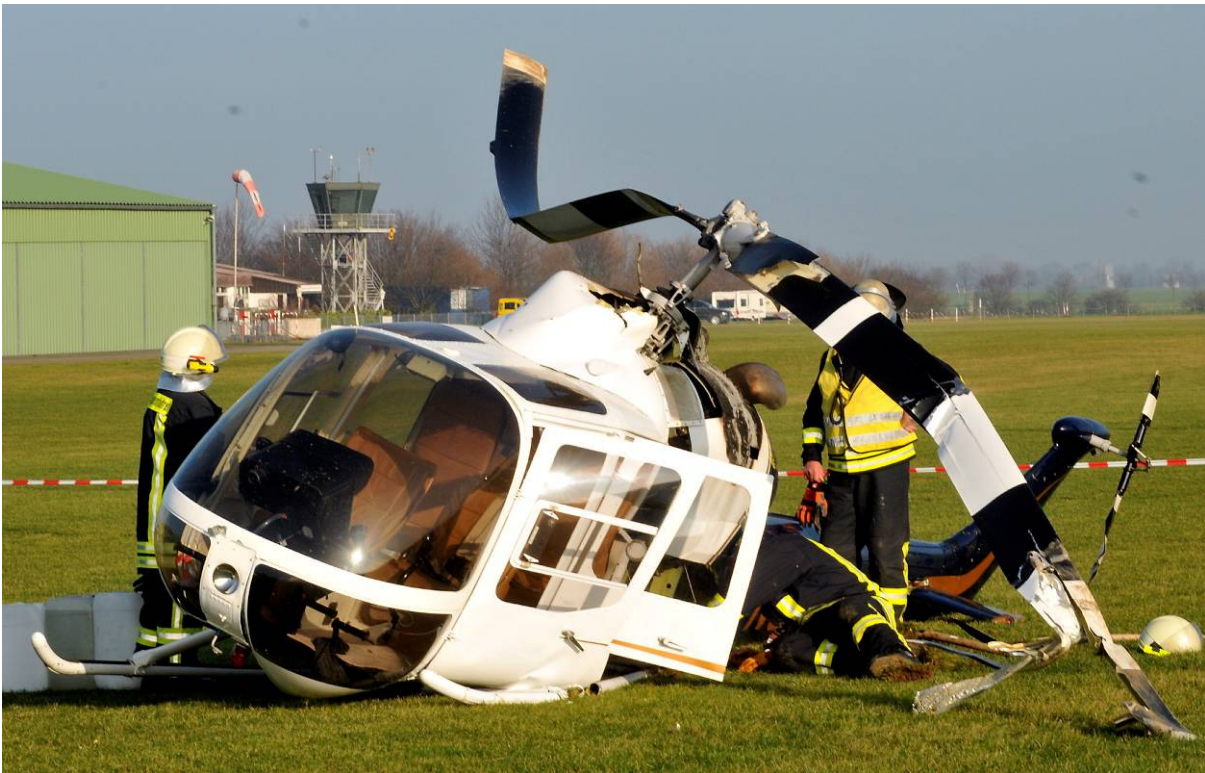
Hubschrauberwrack

Der Hubschrauber lag ca. in Richtung 250 Grad auf dem Rumpfboden. Die linke Kufe war gebrochen. Der Rotormast war nach hinten gekippt, die Steuerstangen zum Rotorkopf waren abgerissen, der Hauptrotor war verborgen und im Blattendbereich aufgerissen. Ein Heckrotorblatt war zum Teil abgerissen, das andere verformt.

Es entstand ein Brand oberhalb des Triebwerks an der Triebwerkverkleidung im Bereich der Abgasrohre, der von alleine erlosch.
