Untersuchungsbericht

Art des Ereignisses:	Unfall
Datum:	23. Januar 2012
Ort:	Marcardsmoor
Luftfahrzeug:	Flugzeug
Hersteller / Muster:	Velocity Aircraft Inc., Donald Ferguson / Velocity XL-RG-5
Personenschaden:	eine Person leicht verletzt
Sachschaden:	Luftfahrzeug schwer beschädigt
Drittschaden:	geringer Flurschaden, Beschädigungen an Verkehrseinrichtungen
Informationsquelle:	Untersuchung durch Beauftragte der BFU
Aktenzeichen:	BFU CX003-12

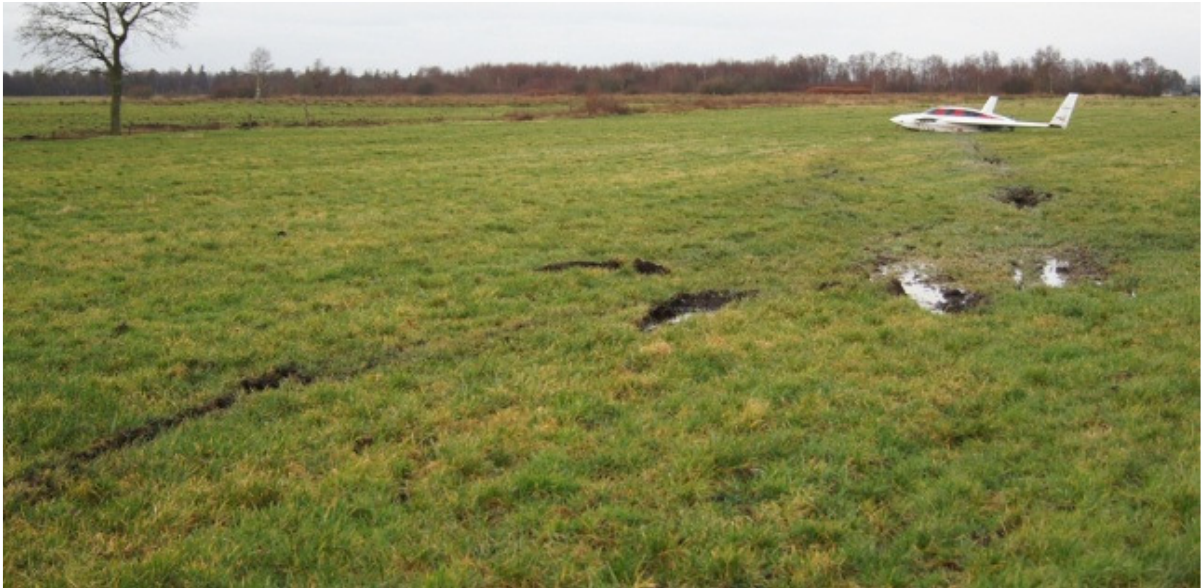
Die Unfallstelle befand sich auf einem ebenen, nassen und oberflächlich aufgeweichten Wiesengelände mit kurzem Grasbewuchs. Die Bodenspuren verliefen über eine Distanz von ca. 200 m in Richtung 360°.

Die erste Aufsetzspur wurde ca. 50 m südlich einer quer zur Bewegungsrichtung verlaufenden befestigten Straße festgestellt, an der sich beidseitig ein Wassergraben befindet. Auf dem Pflaster der Straße verliefen Schleifspuren, mehrere Zaunpfähle und Verkehrsleitpfosten waren beschädigt. Die nächste Bodenspur befand sich nördlich der Straße am nördlichen Rand des Wassergrabens. Dort lag ein Propellerblatt, wenige Meter weiter eine Fahrwerksklappe. Ca. 100 m nördlich der Straße befanden sich mehrere tiefere Bodenspuren mit Grasaushub.

Bei dem Unfall wurden das linke Canard, die Nasenkanten beider Tragflächen, die Unterseite des Rumpfes und des Bugfahrwerksbereichs sowie der Propeller schwer beschädigt.

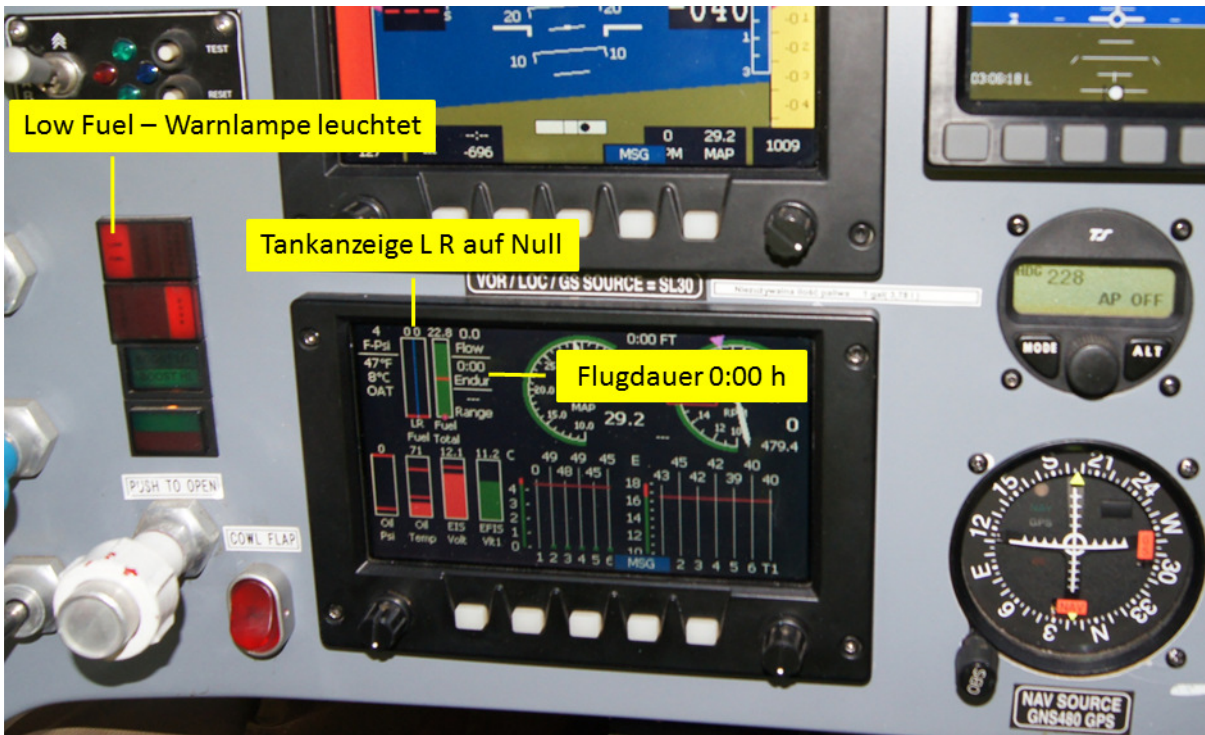
Anzeigen im Cockpit nach dem Ereignis

Bei der Untersuchung des Flugzeuges wurde festgestellt, dass die „Low Fuel“-Warnlampe leuchtete, die Anzeigen für den linken und rechten Tank auf „0“ standen und die Flugdauer (Endurance) null Minuten anzeigte.
