Untersuchungsbericht

| Art des Ereignisses: | Unfall |
| Datum: | 16. September 2012 |
| Hersteller / Muster: | Amateurbau / Pottier P 180 S |

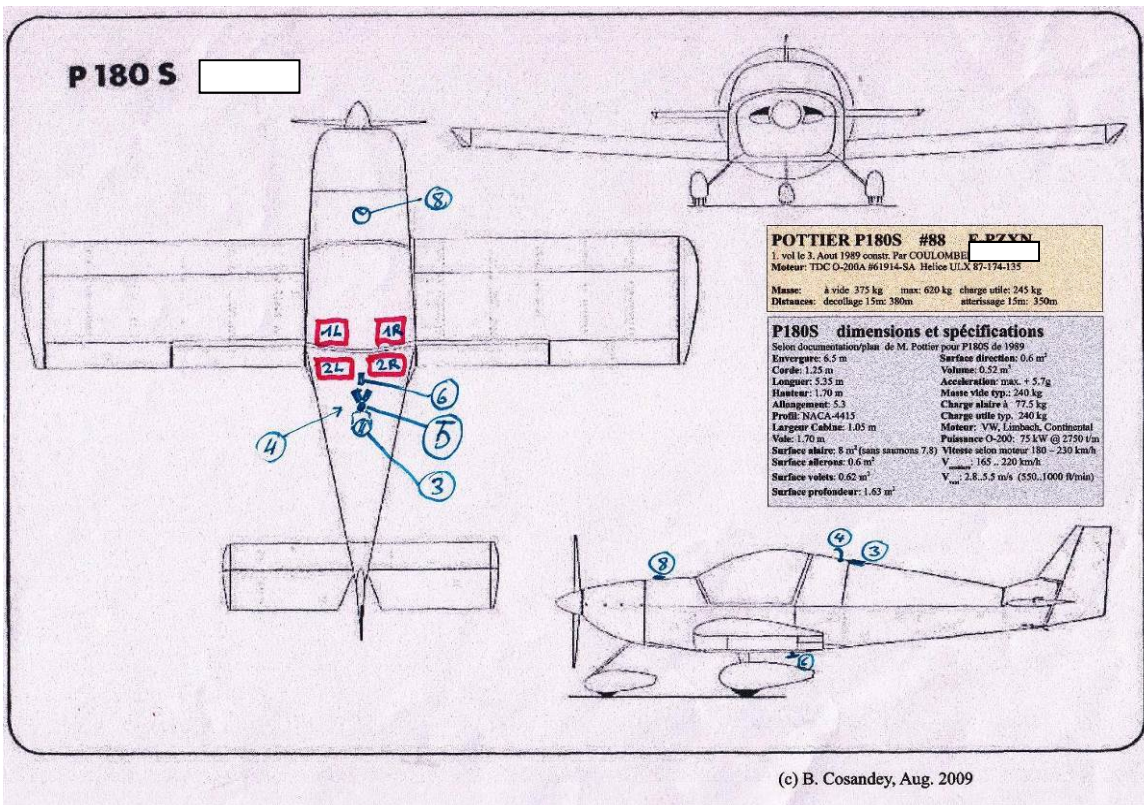
Einbausituation der einzelnen Tanks

Das Kraftstoffsystem der Pottier P 180 S mit einem Tankvolumen von 134 Litern besteht aus fünf einzelnen Tanks.

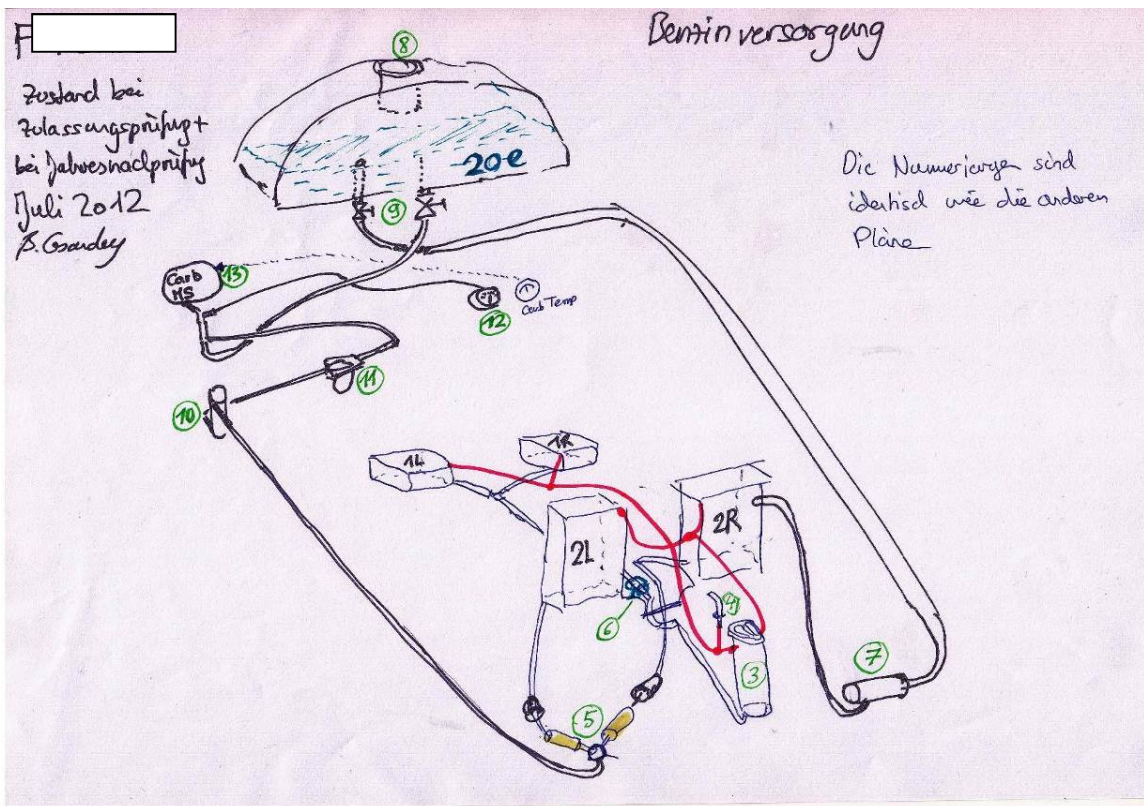
Schematische Darstellung des Kraftstoffsystems

Der Gaskolator (siehe Pos.11 in Skizze) ist mit Draht gesichert. Für den vorderen Tank besteht keine Drain-Möglichkeit. Das Drain-Ventil befindet sich an den Tanks 2L und 2R.
