# Untersuchungsbericht

Art des Ereignisses:	Störung
Datum:	12. August 2012
Ort:	BAB 46 nahe Arnsberg
Luftfahrzeug:	Ultraleichtflugzeug
Hersteller / Muster:	Fisher USA /FP 202 Koala
Personenschaden:	keiner
Sachschaden:	keiner
Drittschaden:	keiner
Informationsquelle:	Untersuchung durch Beauftragte der BFU
Aktenzeichen:	BFU RX004-12

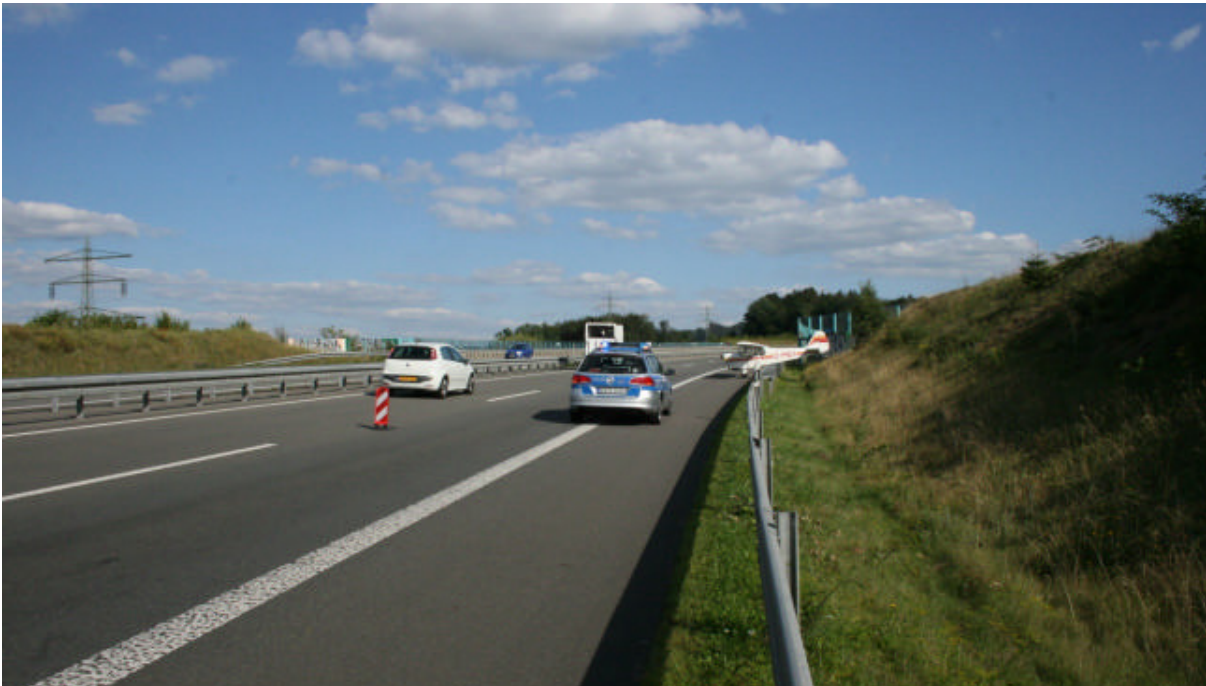
Die Unfallstelle befand sich auf der Bundesautobahn 46 bei Kilometer 67,2 in Fahrtrichtung Meschede.

Nach Auskunft der zuständigen Polizeidienststelle wurden keine Verkehrsteilnehmer gefährdet oder behindert. Das Ultraleichtflugzeug wurde vor Ort abgerüstet und zur weiteren Untersuchung abtransportiert.

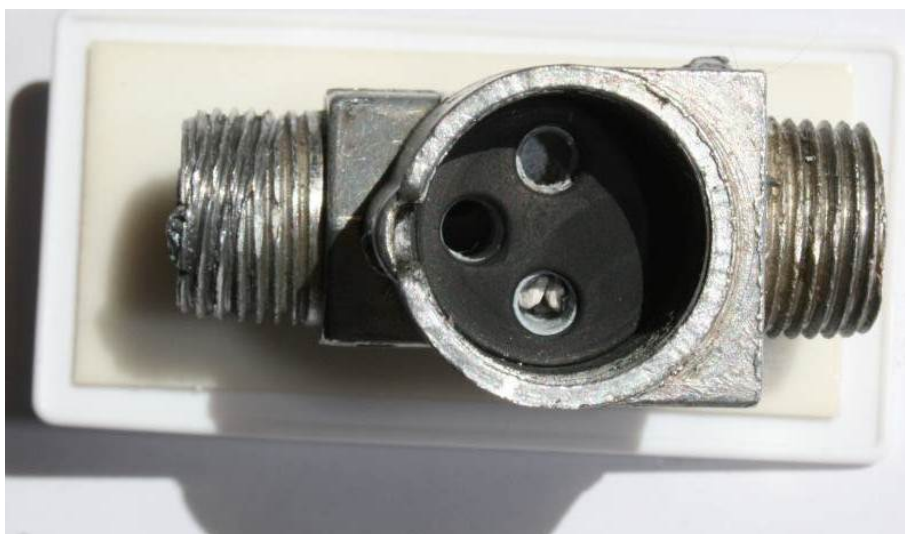
Bei der Untersuchung des Kraftstoff-Filters befanden sich schwärzliche Partikelansammlungen in den Filterlamellen. Im unteren Teil des Filters wurden schwebende Verunreinigungen im Kraftstoff festgestellt. Nach einem Triebwerksprobelauf wurde der Kraftstoff aus dem Tank abgelassen. Der Kraftstoff enthielt Verunreinigungen und eine geringe Wassermenge.

Im Kraftstoffhahn befanden sich mehrere weiße Partikel in der Bohrung bei Stellung „ON“.

Kraftstoffhahn mit Verunreinigungen
