Untersuchungsbericht

Art des Ereignisses:	Schwere Störung
Datum:	09. Dezember 2012
Ort:	nahe Nürnberg
Luftfahrzeug(e):	Verkehrsflugzeug
Hersteller / Muster:	Airbus Industrie / A320
Personenschaden:	keiner
Sachschaden:	Luftfahrzeug leicht beschädigt
Drittschaden:	keiner
Informationsquelle:	Untersuchung durch Mitarbeiter der BFU
Aktenzeichen:	BFU 5X010-12

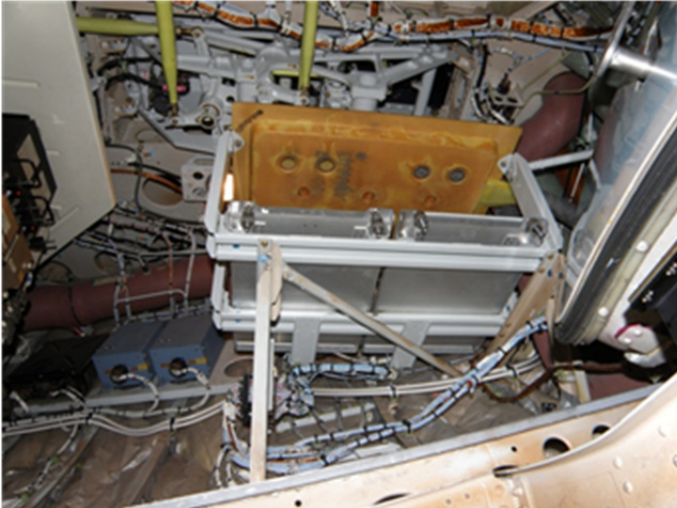
Bei der Suche nach der Rauchquelle vor Ort wurde festgestellt, dass möglicherweise der Radar Transceiver, der unterhalb des Cockpits im vorderen Bereich im Avionic Compartment eingebaut war, der Auslöser des Qualmes und des elektrischen Geruchs gewesen war.

Einbauort des Radar Transceiver mit leichten
Rußantragungen an der Oberseite

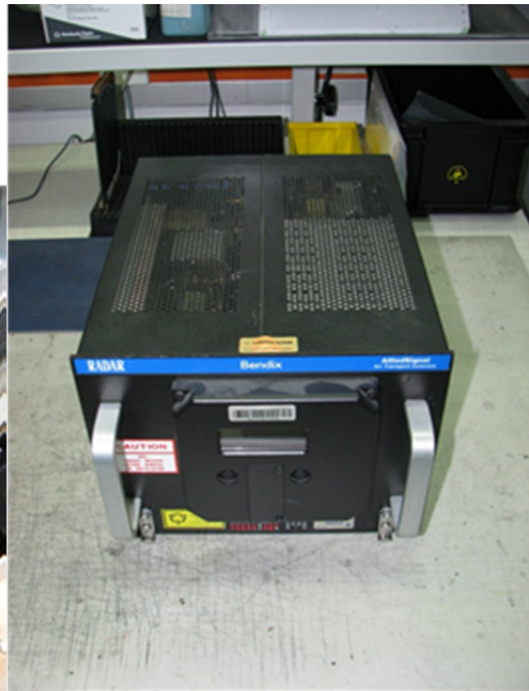
Der Radar Transceiver wurde ausgebaut und zur weiteren Untersuchung in eine Spezialwerkstatt gebracht.

Radar Transceiver im ausgebauten Zustand
