Untersuchungsbericht

Art des Ereignisses:	Unfall
Datum:	10. Januar 2013
Ort:	A6, nahe der Anschlussstelle Schwäbisch Hall
Luftfahrzeug:	Hubschrauber
Hersteller / Muster:	Robinson Helicopter Company / R44 Astro
Personenschaden:	Pilot tödlich verletzt
Sachschaden:	Luftfahrzeug zerstört
Drittschaden:	Flur-, Freileitungs- und KFZ-Schäden
Informationsquelle:	Untersuchung durch Beauftragte der BFU
Aktenzeichen:	BFU 3X001-13

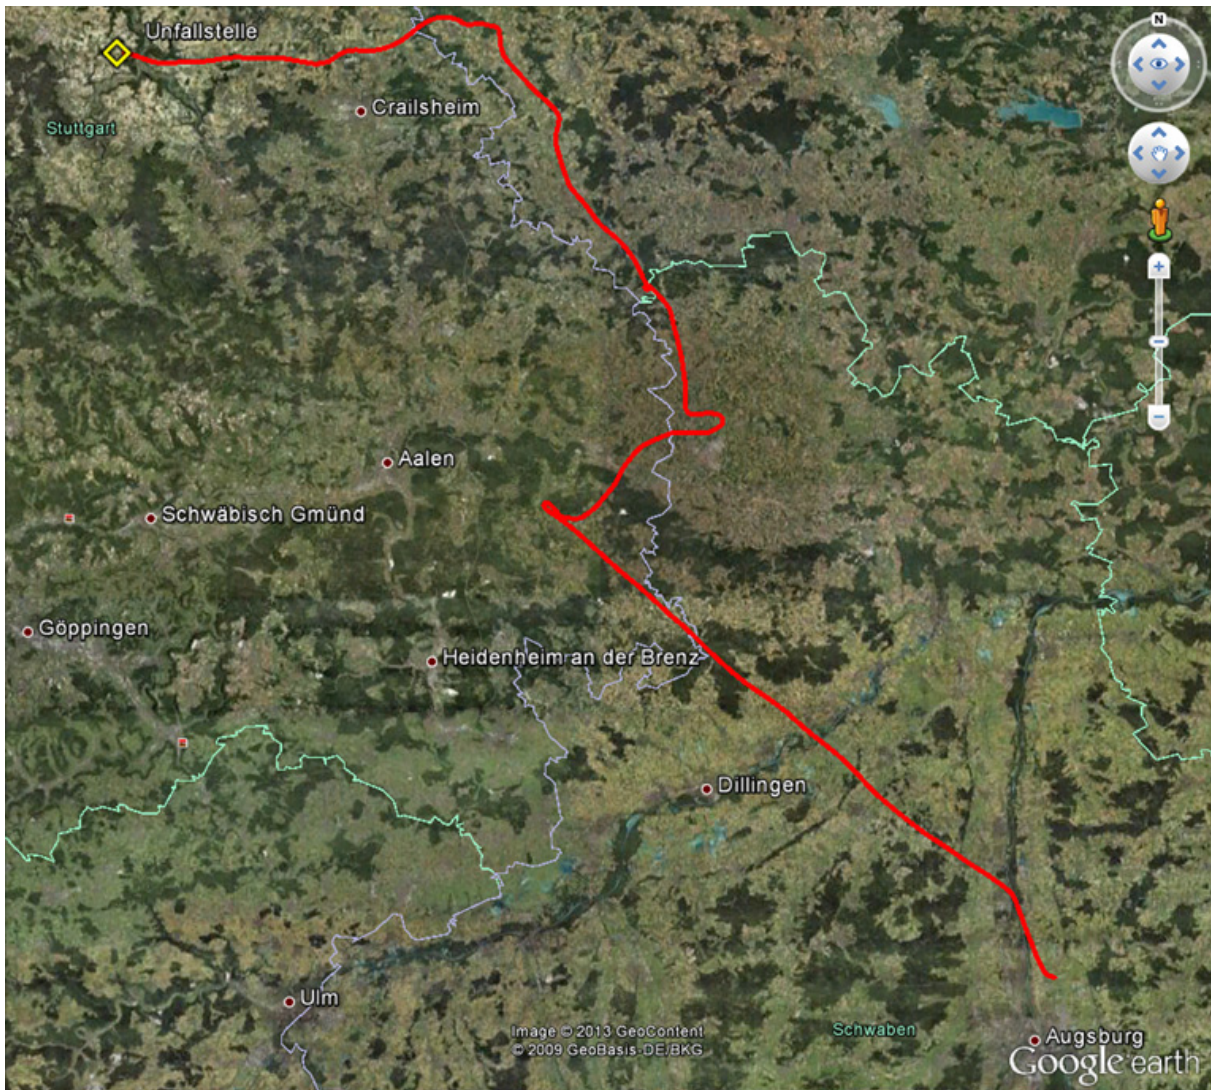
Entsprechend den ausgelesenen GPS-Daten flog er zuerst mit direktem Kurs in Richtung Langenbrettach. Die Flughöhe betrug ca. 300 ft AGL. Zwischen den Ortschaften Neresheim und Bopfingen drehte der Pilot um und änderte den Kurs in Richtung Nördlingen. Dort flog er am Verkehrslandeplatz vorbei und änderte den Kurs in Richtung Wallerstein. Ab Wallerstein folgte er der B25 in Richtung Norden bis zur A7. Auf diesem Flugabschnitt flog der Pilot im Bereich der Ortschaft Rühlinstetten vor einer Geländeerhebung einen Vollkreis, verringerte dabei die Flughöhe und folgte entlang einer Senke weiter der B25. Ab Erreichen der A7 folgte er dieser in Richtung Norden bis zum Autobahnkreuz Feuchtwangen/Crailsheim und ab da der A6 in Richtung Westen. Die aufgezeichnete Flughöhe des Hubschraubers betrug dabei andauernd weniger als 200 ft AGL bei einer Durchschnittsfluggeschwindigkeit von ca. 100 kt. Im Bereich Schnelldorf verzögerte der Hubschrauber seine Fluggeschwindigkeit und -höhe kurzzeitig. Nach einer Flugstrecke von 166 km, nach dem Passieren der Kochertalbrücke, kollidierte der Hubschrauber mit einer Fluggeschwindigkeit von ca. 95 kt um ca. 16:38 Uhr im Bereich der Anschlussstelle Schwäbisch Hall mit einer 24 m hohen, die Autobahn überspannenden Freileitung.

Gespeicherte Flugspur des GPS

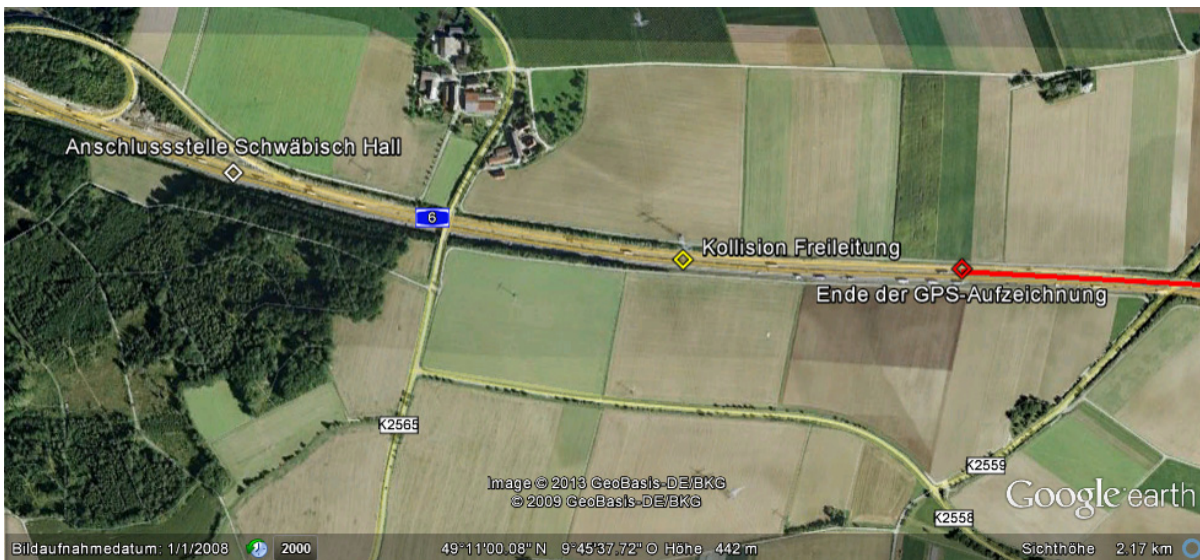
Die Unfallstelle befand sich auf der Autobahn A6 in Richtung Osten bei Kilometer 678 auf der linken Spur. Entlang einer Strecke von ca. 192 m, von der Freileitung über der Autobahn in Flugrichtung gesehen, lagen Wrackteile des Hubschraubers. Bereits ca. 11 m vor der Freileitung lagen vereinzelt Stücke der Cockpitverglasung. Aufschlagspuren des Hubschraubers befanden sich ca. 140 m nach der Freileitung auf der Autobahn.

Übersicht Unfallstelle

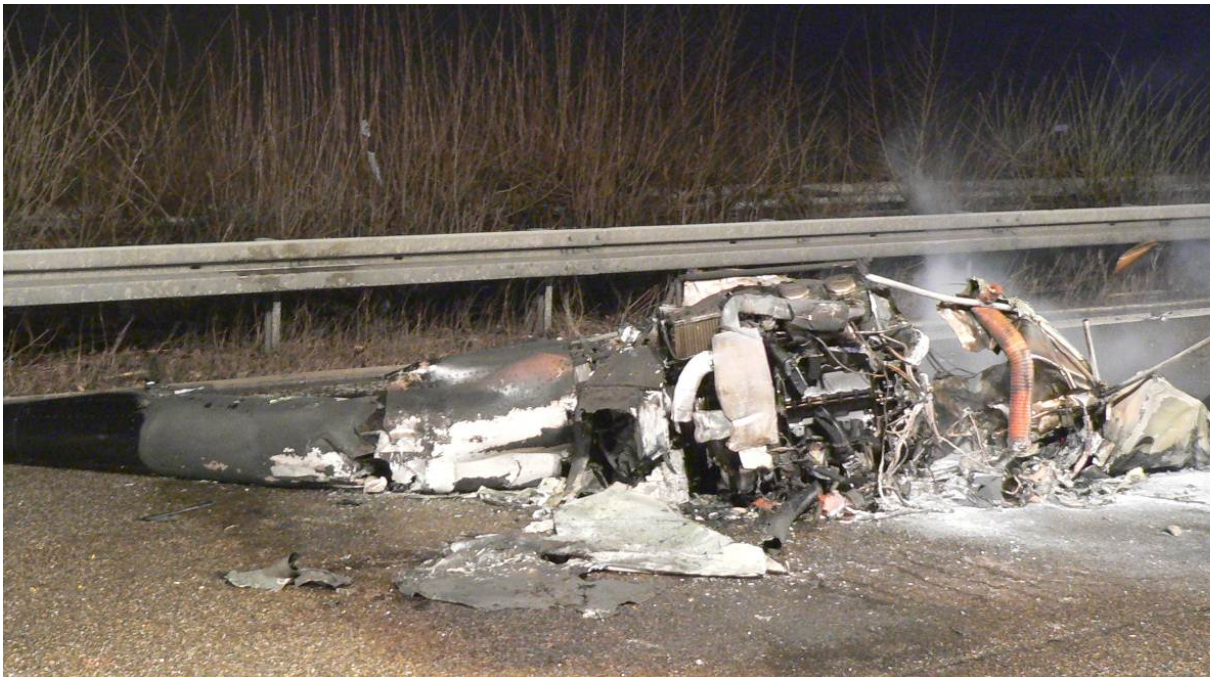
Das Hubschrauberwrack war ausgebrannt. Der Pilot lag im Bereich des Cockpits vor dem Hubschrauber. Das gesamte Leitwerk mit Heckrotor war abgerissen und lag ca. 90 m vor dem Hauptwrack. Am Leitwerk und an den Hauptrotorblättern befanden sich Kollisionsspuren mit der Freileitung. Alle Steuerungselemente für die Haupt- und Heckrotorsteuerung konnten identifiziert werden. Hinweise auf eine Steuerungsunterbrechung im Fluge fanden sich nicht.

Aufgrund des Zerstörungsgrades war eine technische Untersuchung nur eingeschränkt möglich.

Ausgebranntes Hauptwrack des Hubschraubers
